Ecologisch onderzoek aan de Da Costastraat 11 te Veenendaal

Opsteller: Ecologisch adviesbureau Eceau
Ing. T.J.P. den Otter
Datum: 4 juni 2021
Kenmerk: GHO-1QS210120-B

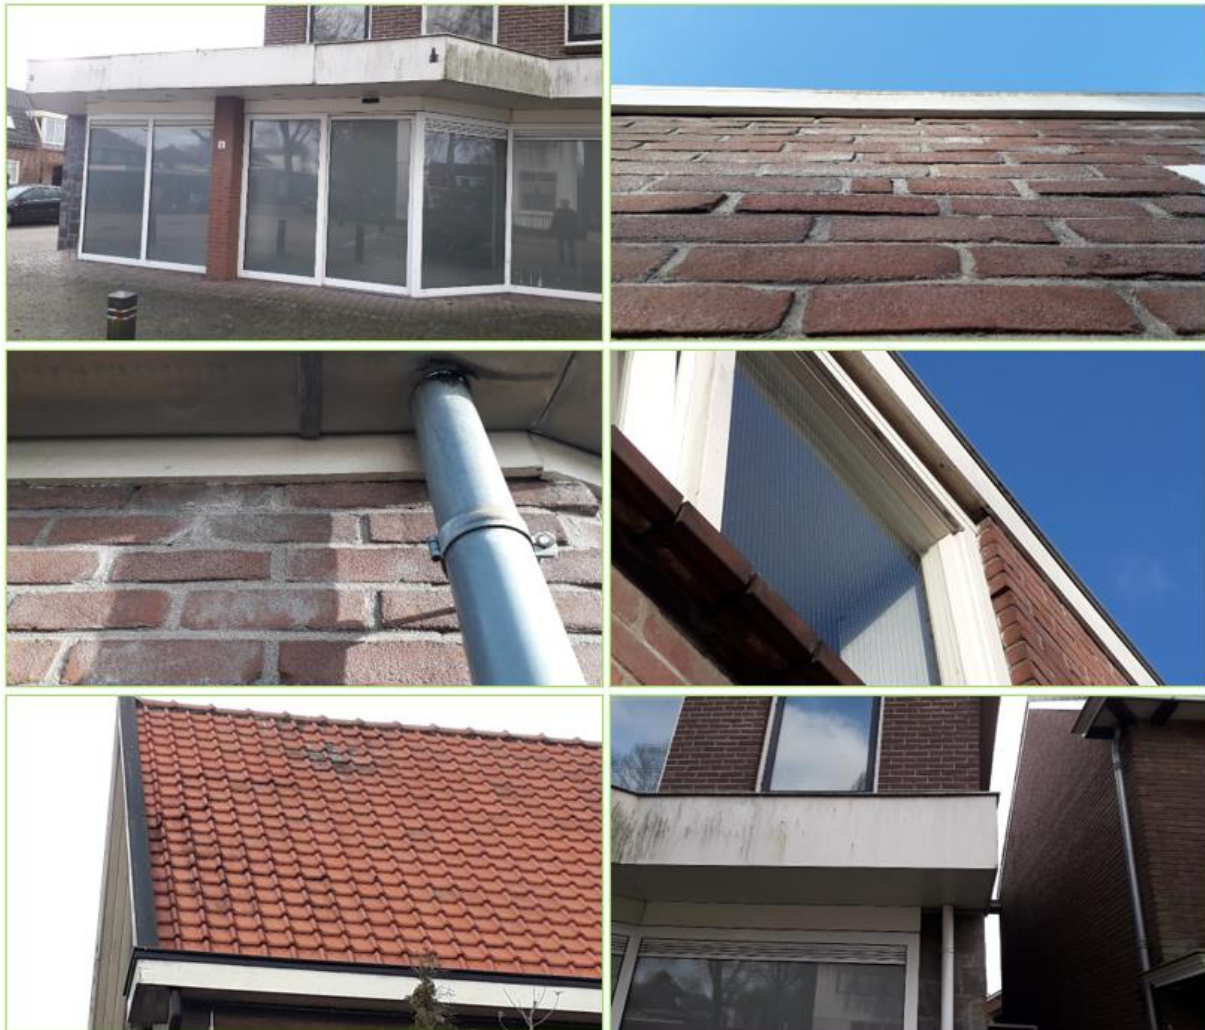
Figuur 2 Detailfoto's dak en gevels

Van de woning zijn de nokpannen afgedicht met cement en/of specie, zijn de kantpannen afgewerkt met windveren en zijn er boeiboorden aanwezig ter hoogte van de goten. Bij deze afwerkingen zijn geen openingen of gleuven geconstateerd. De platte bitumen daken van de slagerij en de overige daken zijn afgewerkt met aluminium daklijsten en trespap-plateau's, en sluiten naadloos aan op de gevels en daken. Van de gehele benedenverdieping zijn alle dakranden intensief gecontroleerd op de aan- dan wel afwezigheid van openingen die toegankelijk en potentieel geschikt zijn voor gebouwbewonende soorten. Doordat de ruimte rondom het gebouw in zijn geheel toegankelijk was, waren alle gevels en dakranden goed te inspecteren. Zie figuur 2 voor enkele detailfoto's en bijlage 1 en 2 voor een uitgebreidere fotoreportage en onderbouw. Alle dakranden sluiten nauw aan op de gevels, met op een aantal locaties gleuven van slechts enkele millimeters. Eventuele grotere openingen zijn reeds afgedicht, zoals te zien is op de een na laatste foto in bijlage 1. Aannemelijk zijn dergelijke openingen in het kader van hygiëne in het verleden opgevuld. Het pand is namelijk in gebruik geweest als slagerij, waarbij hygiëne een belangrijke factor is. Aanvullend zijn er geen spouwventilatieopeningen aangetroffen bij de gehele benedenverdieping en is de slagerij gebouwd voordat spouwmuren verplicht werden bij nieuwbouw. Het is dan ook aannemelijk dat er geen spouw aanwezig is. De combinatie van afwezigheid van een spouw en de afwezigheid van openingen die toegang bieden tot het plat dak of de boeiboorden leiden ertoe dat potentiële verblijfplaatsen van zowel de gierzwaluw, huismus, steenmarter en vleermuizen niet aanwezig kunnen zijn. In bijlage 2 is

De woning is afgewerkt met platte dakpannen welke relatief strak aansluiten op de panlatten en tengels. Het is derhalve uitgesloten dat vleermuizen, gierzwaluwen, huismussen en steenmarter gebruik maken van de woning als vaste rust- en/of verblijflocatie. Bovendien zijn er geen werkzaamheden voorzien aan de op de eerste verdieping gesitueerde woning en het pannendak.

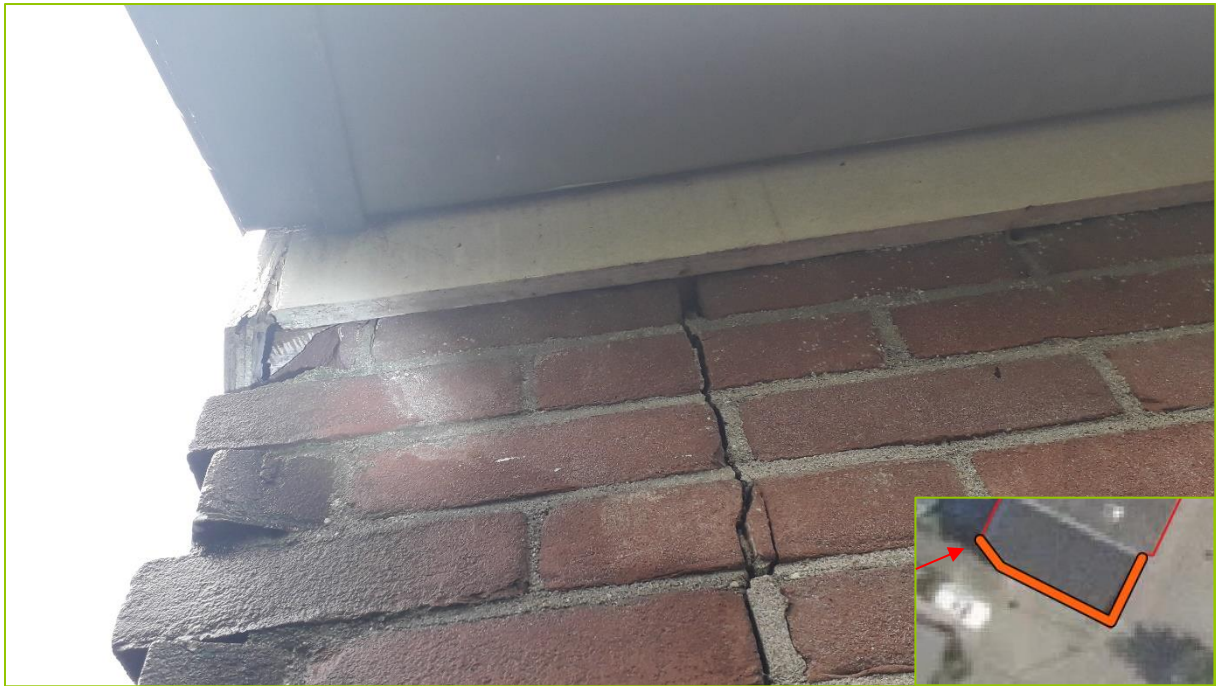
De zuidwestelijke hoek van het gebouw. Een hoek van een metselsteen is afgebroken, echter bij een nadere controle met een zaklamp is te zien dat er een afdekking is direct bovenop de stenen.

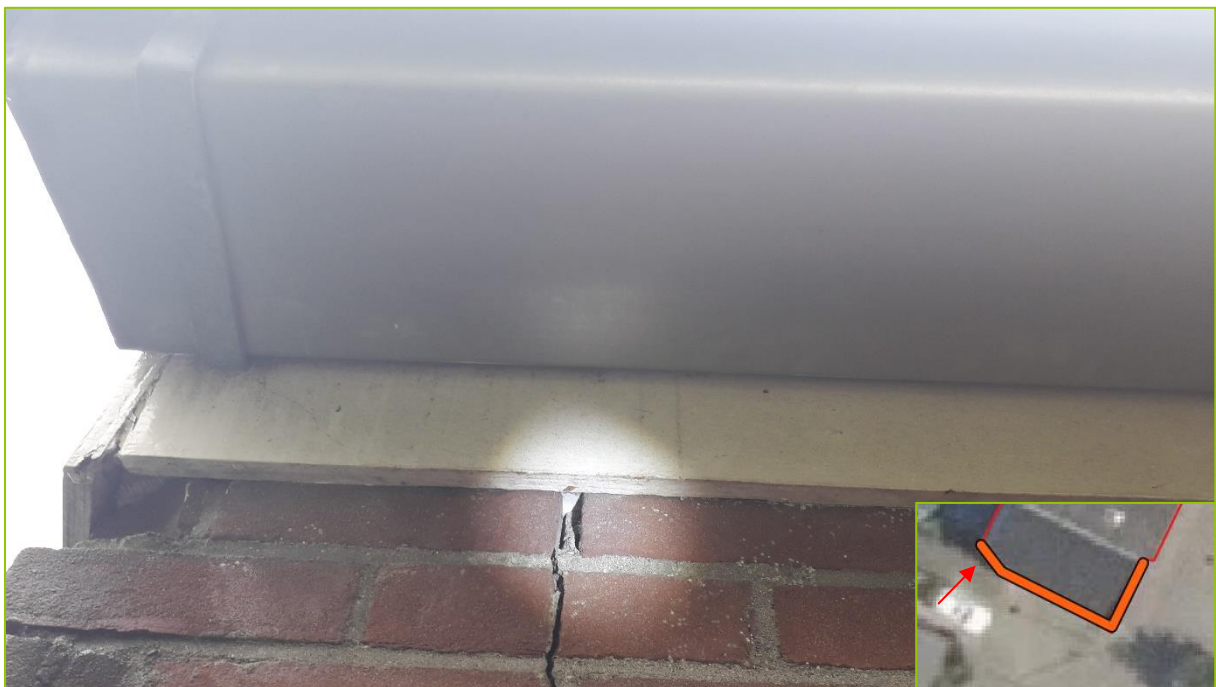
De eerste voeg rechts naast de hoek. Het voegwerk is lichtelijk afgebrokkeld, echter dermate beperkt dat geen opening is ontstaan, bovendien is er geen open achterliggende ruimte (spouw) aanwezig. Ook is te zien dat de stenen van bovenaf afgedekt zijn.

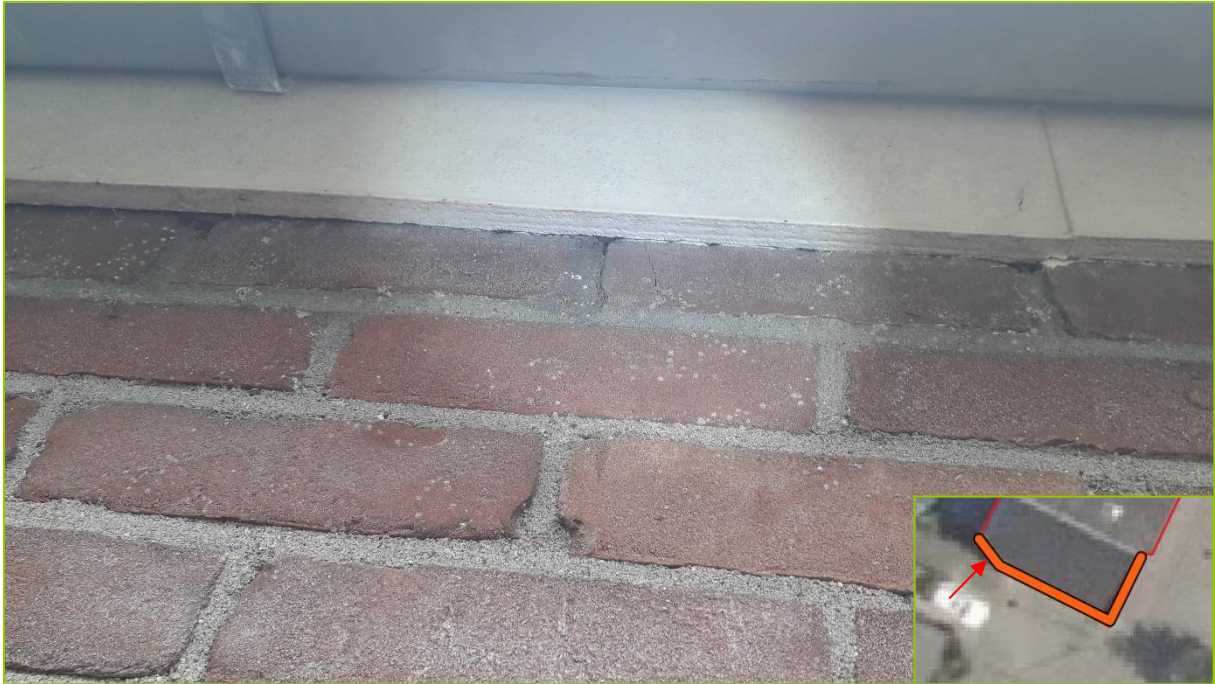
Detailfoto van enkele voegen bij het westelijke deel van de achtergevel van de slagerij. Er zijn geen openingen met voldoende ruimte voor vlermuizen. Slechts 1 tot 3mm ruimte tussen de houten afwerking en de gevel en op de meeste plaatsen naadloos.

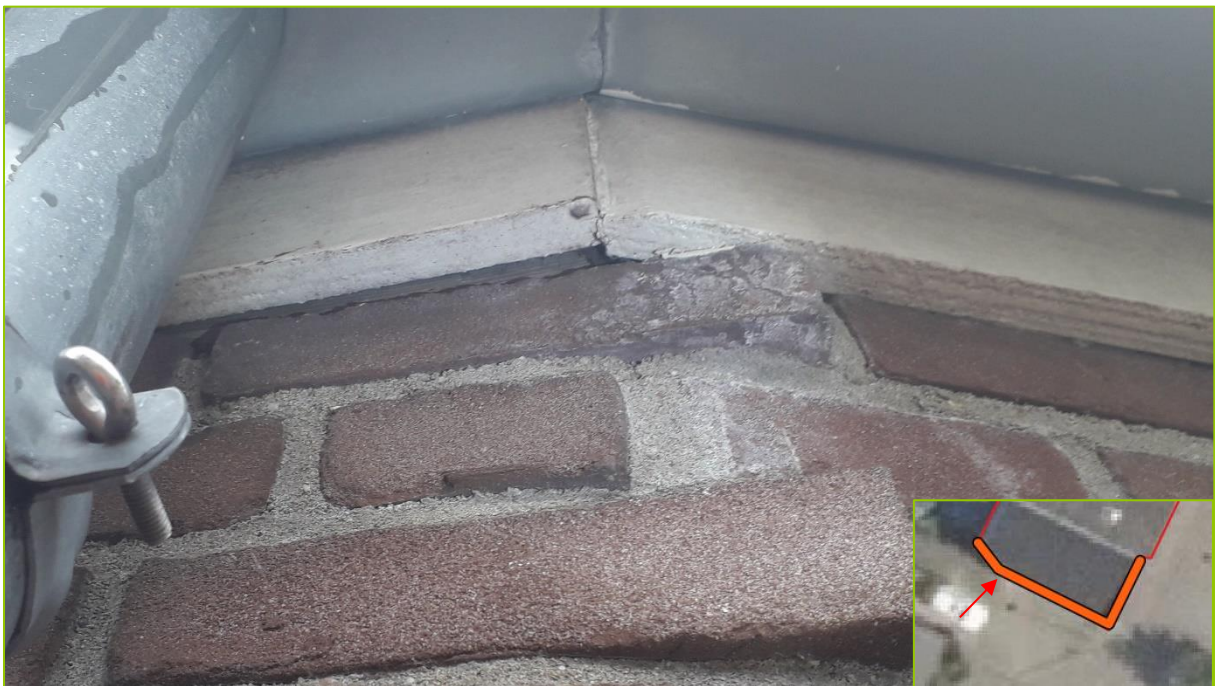
Foto van de hoek bij de regenpijp aan de achterzijde van de slagerij. Middels een zaklamp is te zien dat er achter de houten afwerking een houten balk aanwezig is. Eveneens is er geen spouw of open dakruimte aanwezig waar de ogenschijnlijke opening naartoe zou moeten leiden.

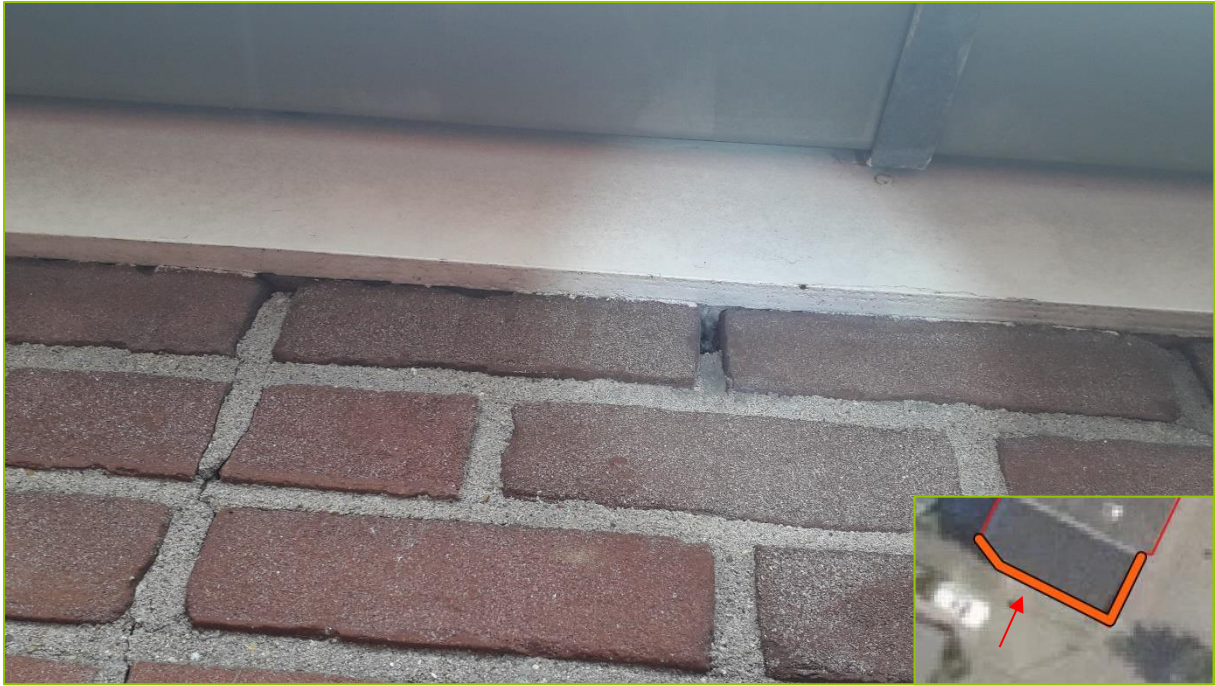
Enkele voegen waarin middels een zaklamp te zien is dat er bovenop de stenen een afwerking met hout aanwezig is. Ook is te zien dat de voeg lichtelijk vergaan is, maar onvoldoende om dekking voor vlemuizen te kunnen bieden.

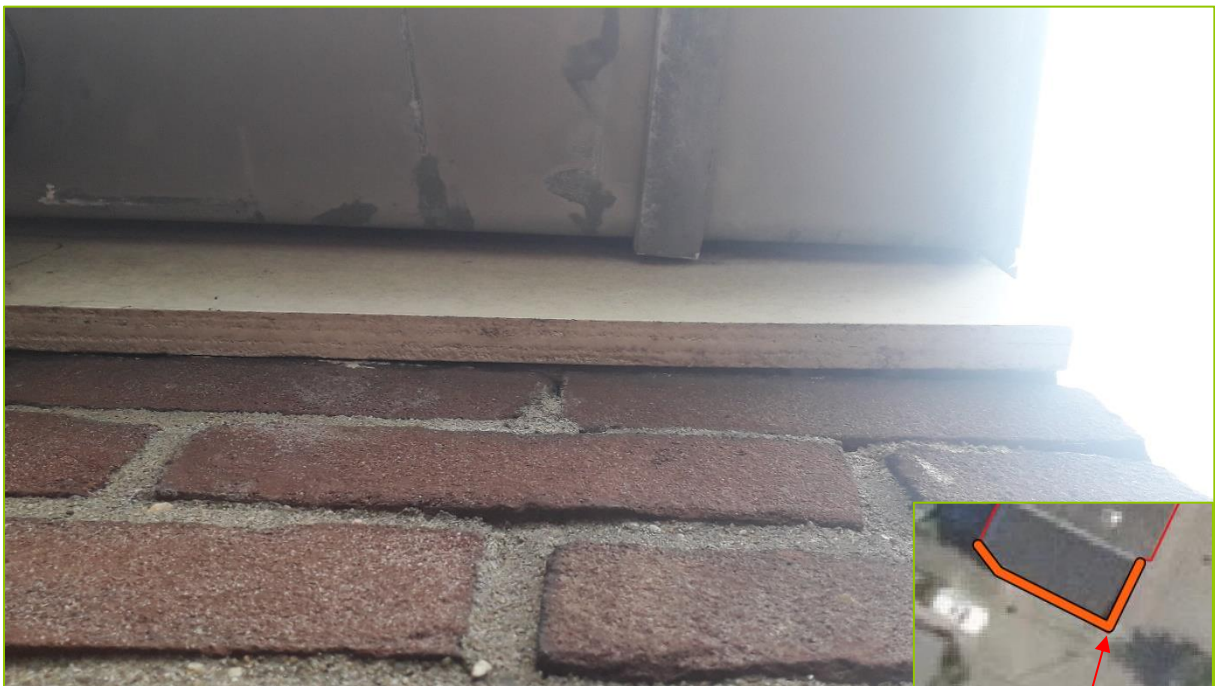
Oostelijke hoek van de achterzijde van het gebouw. De lat sluit vrijwel naadloos aan op de gevel met aan de rechterzijde maximaal 2 á 3mm ruimte van circa 5mm diep.

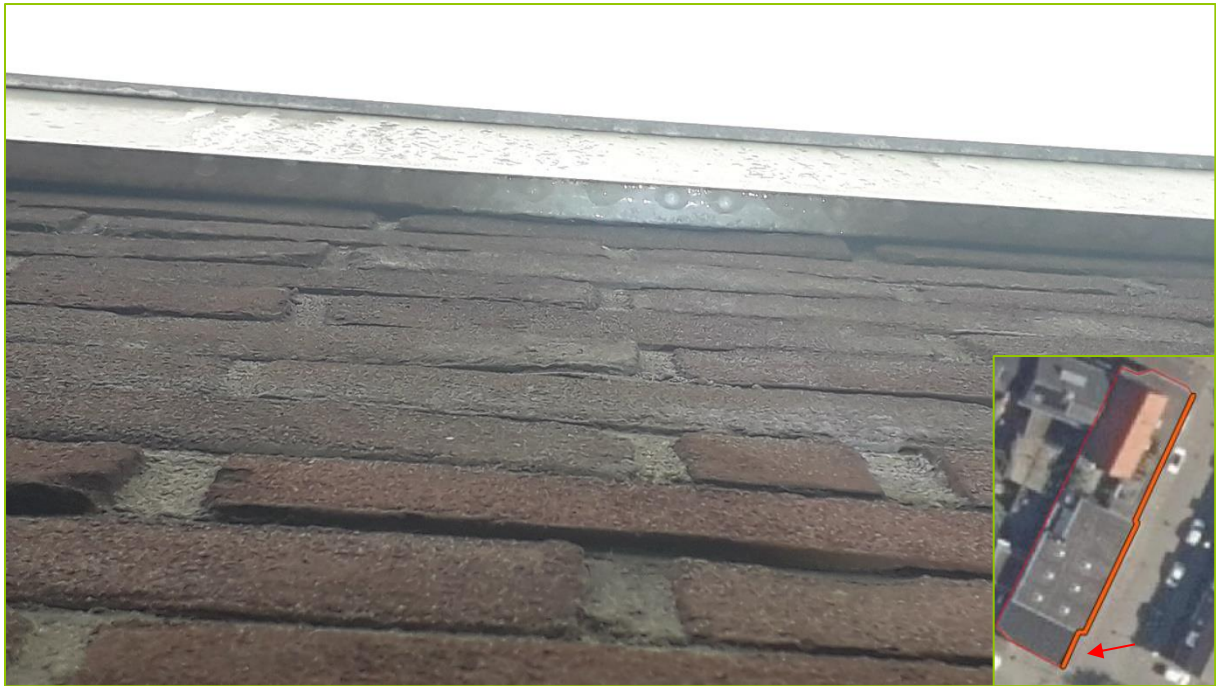
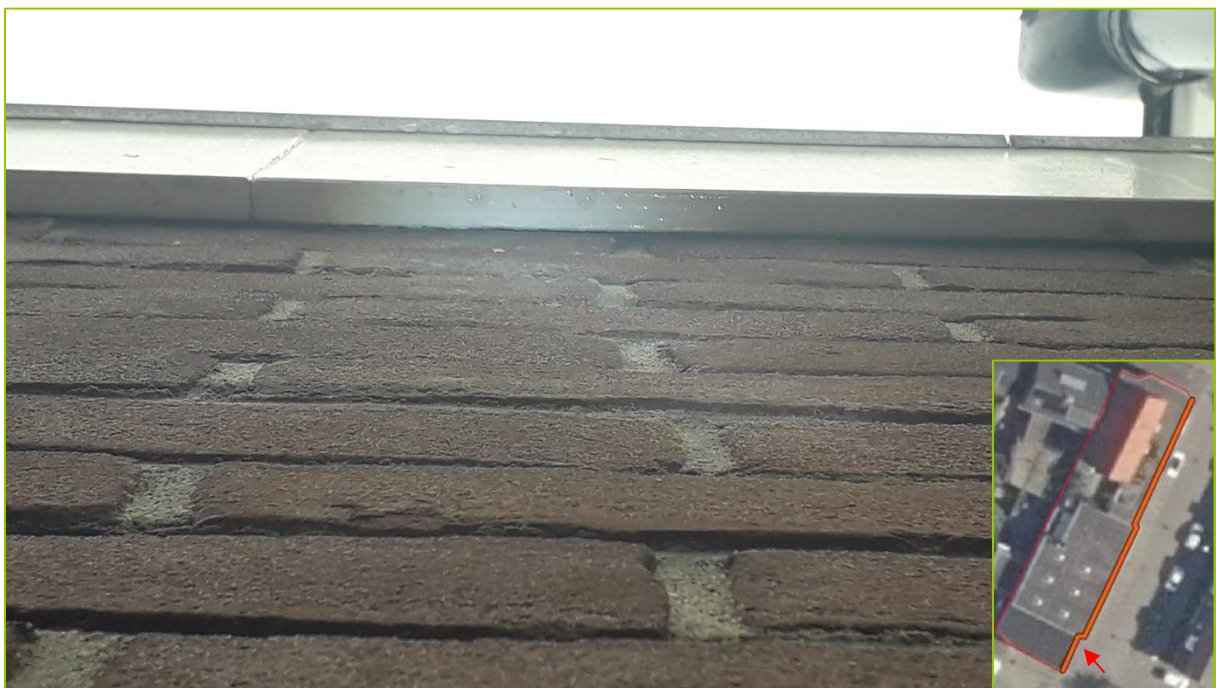
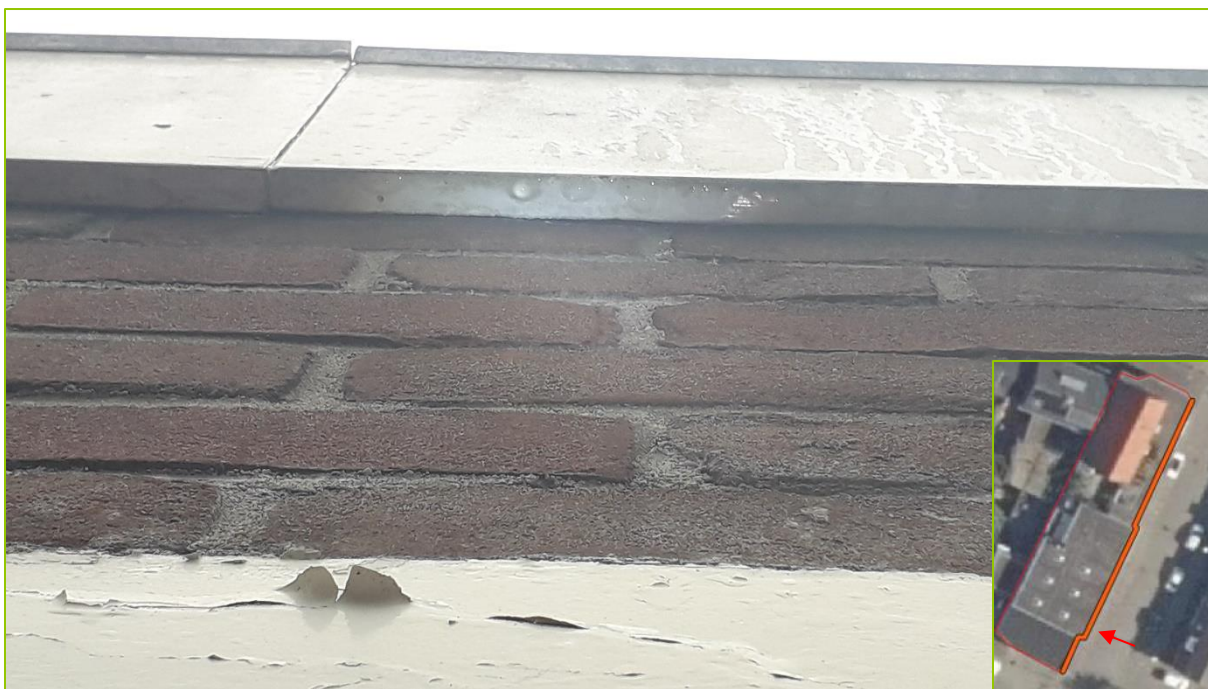
De houten afwerking van het dak, alsmede de aluminium daklijsten sluiten nauw aan op de gevel. Bij de voegen is sprake van een ruimte van hooguit enkele millimeters. Ter referentie is de houten afwerking ca. 2cm dik. Bovendien is er bij deze gevel geen spouw aanwezig.

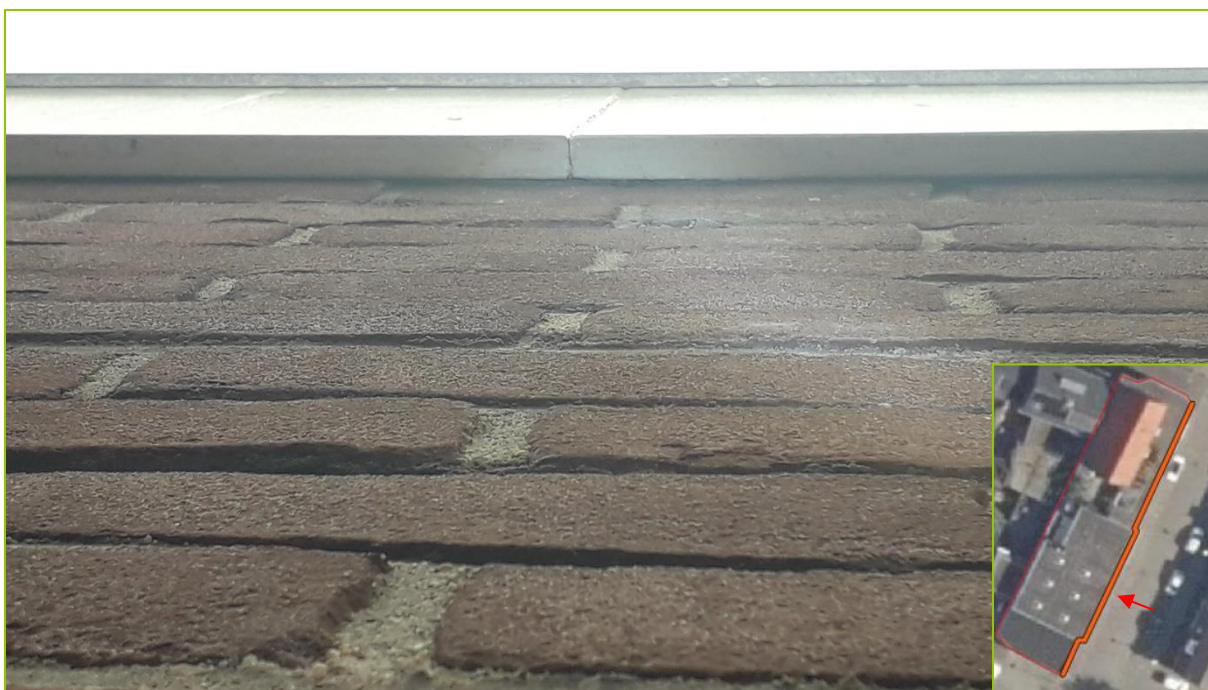
De gehele dakrand sluit nauw aan.

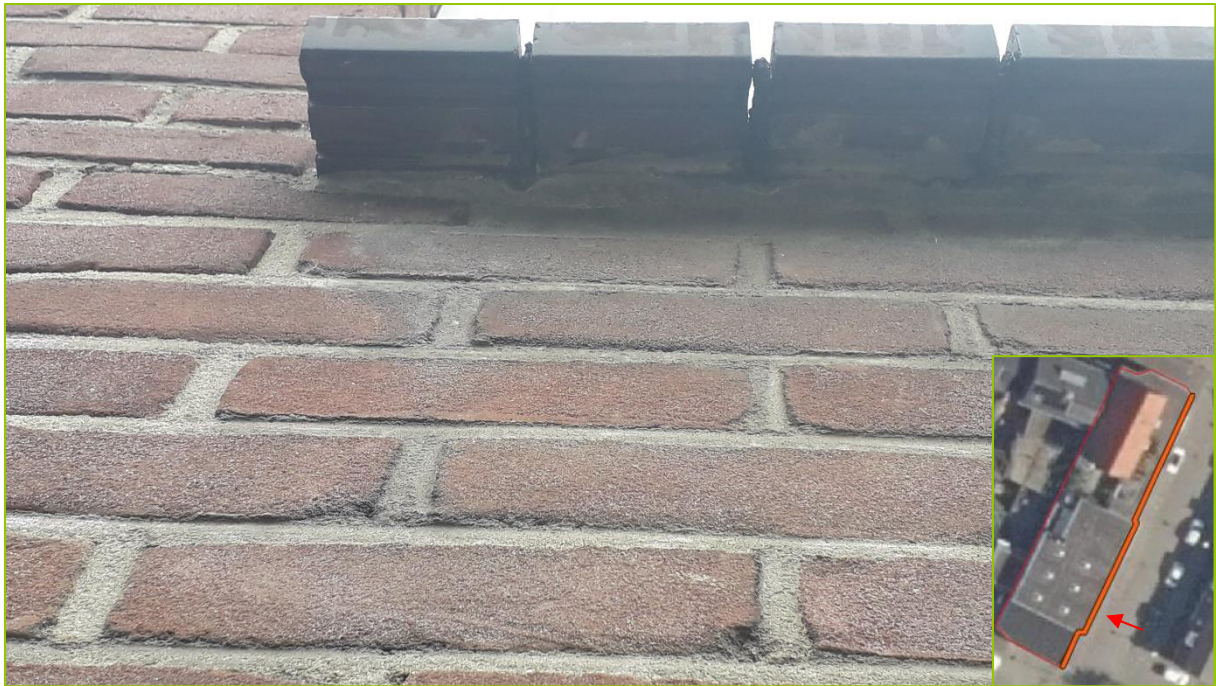
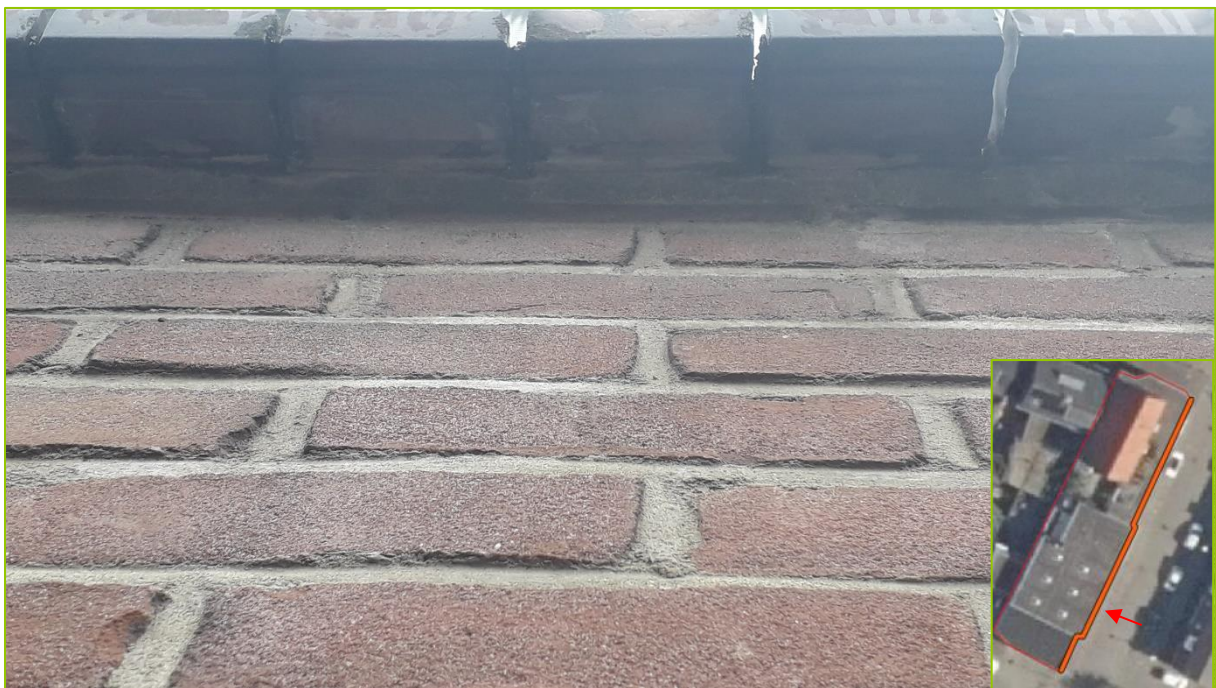
Onder de raamdorpel van het linker raam zijn geen openingen geconstateerd.

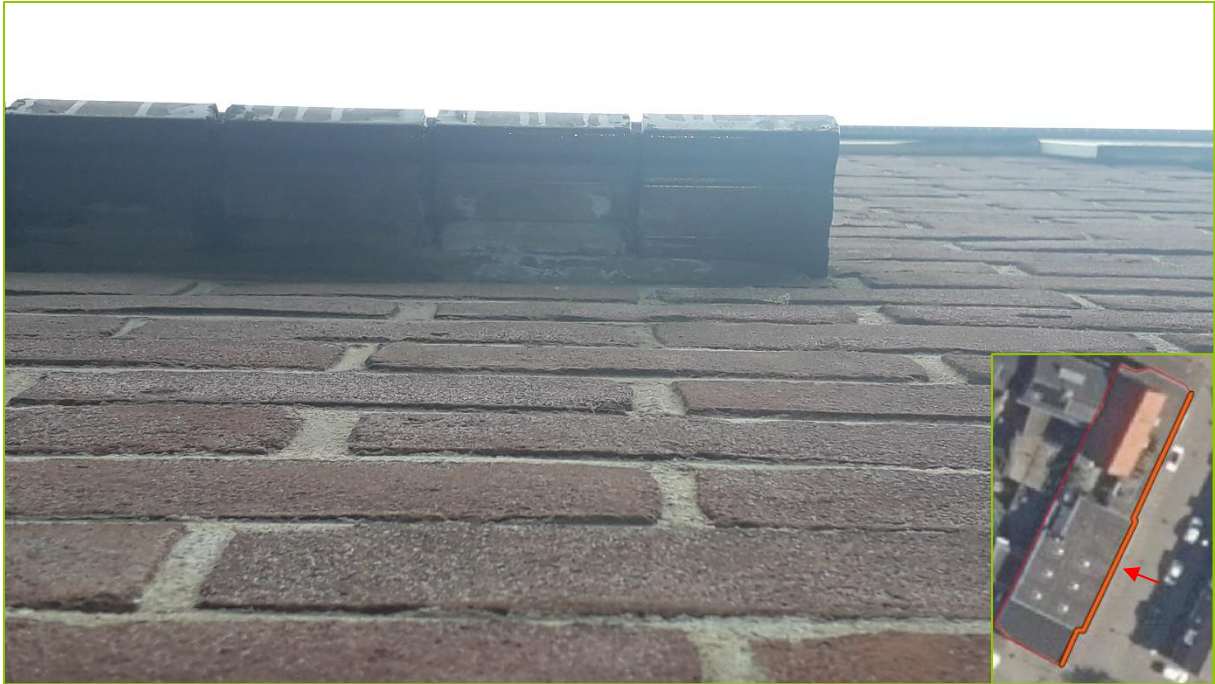
Ook aan de onderzijde van de raamdorpel van het rechter raam zijn geen openingen aanwezig.

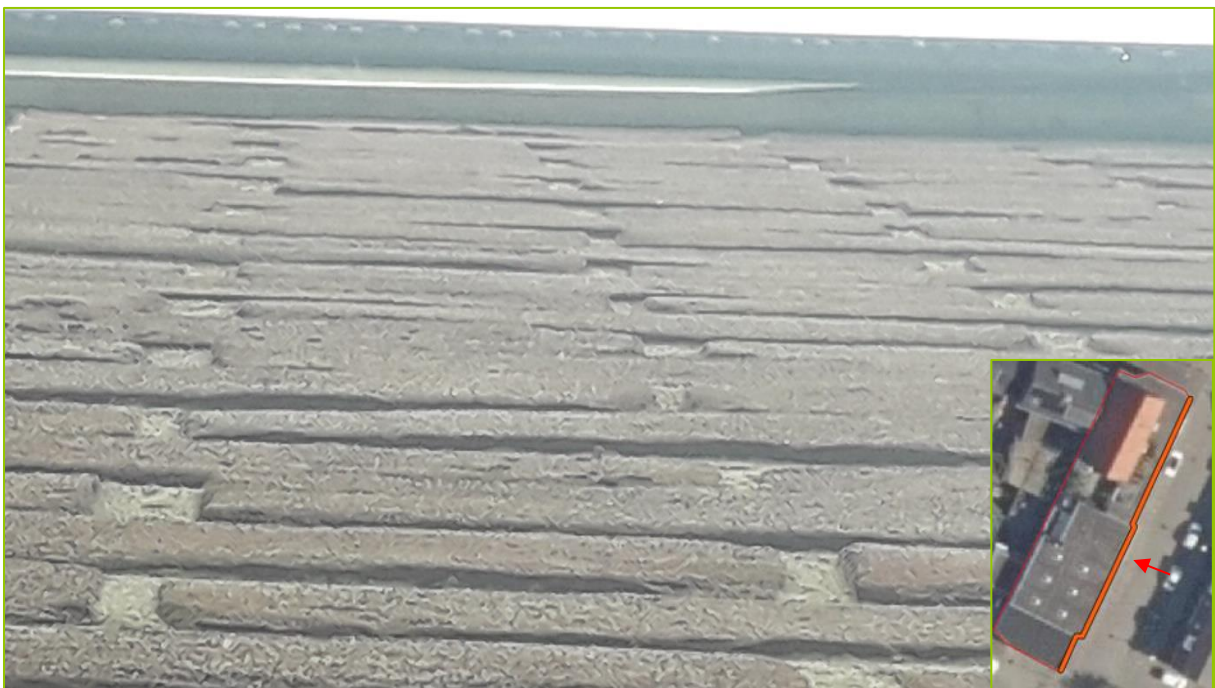
De dakafwerking tussen het rechter raam en de roldeur sluit nauw aan op de gevels. Enkel aan de rechterzijde is te zien dat de buitenste laag van het hout wat naar buiten krult. Dit vormt echter geen opening aangezien dit slechts een laag van het hout betreft.

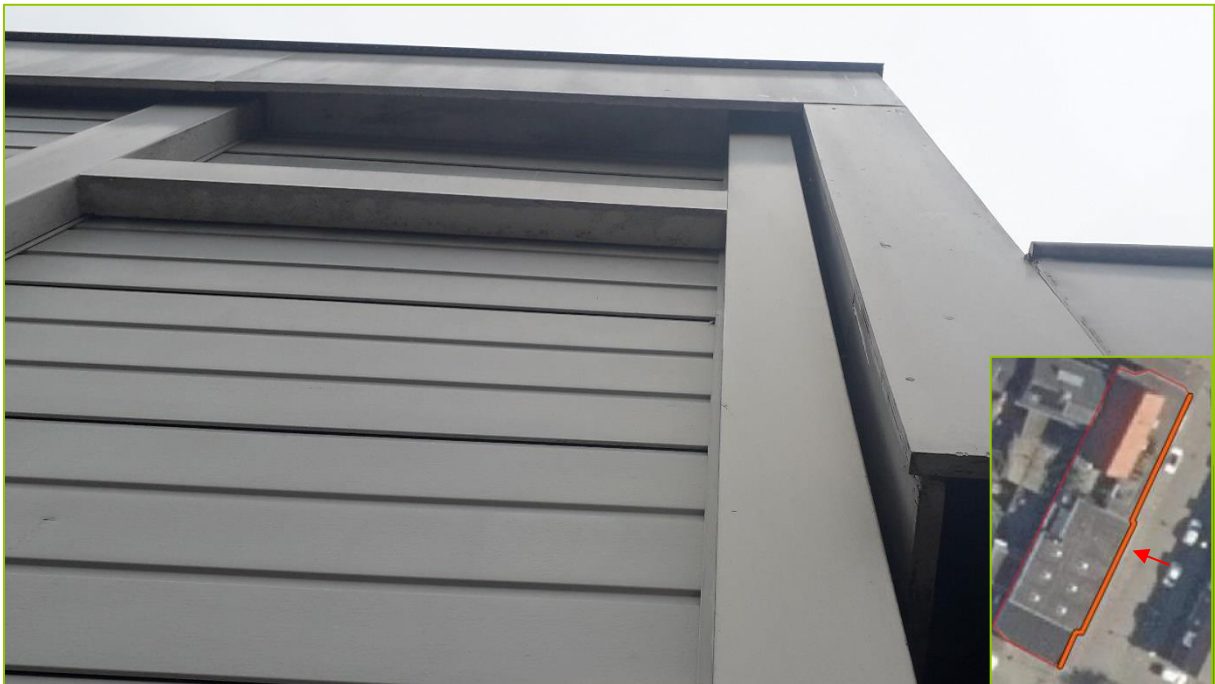
Van buitenaf lijkt het dat er een smalle opening aanwezig is die mogelijk leidt tot een beschutte ruimte, op de volgende twee foto's is echter te zien dat dit een sleuf is die naar de overdekte open ruimte leidt.

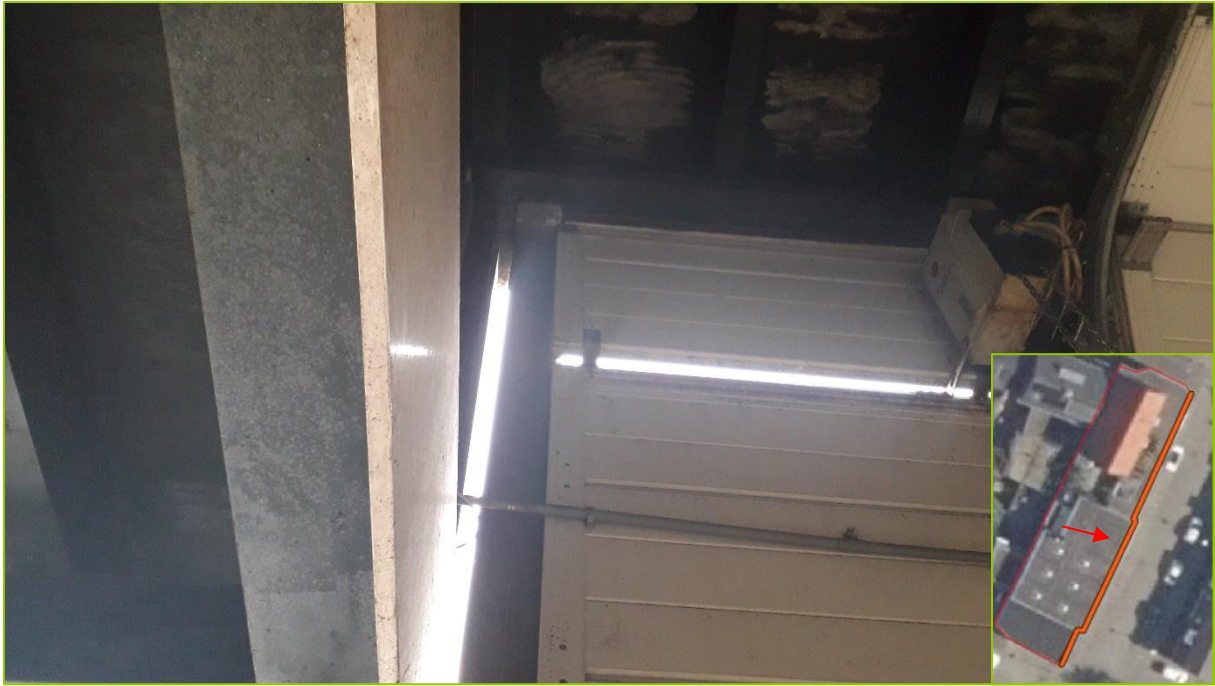
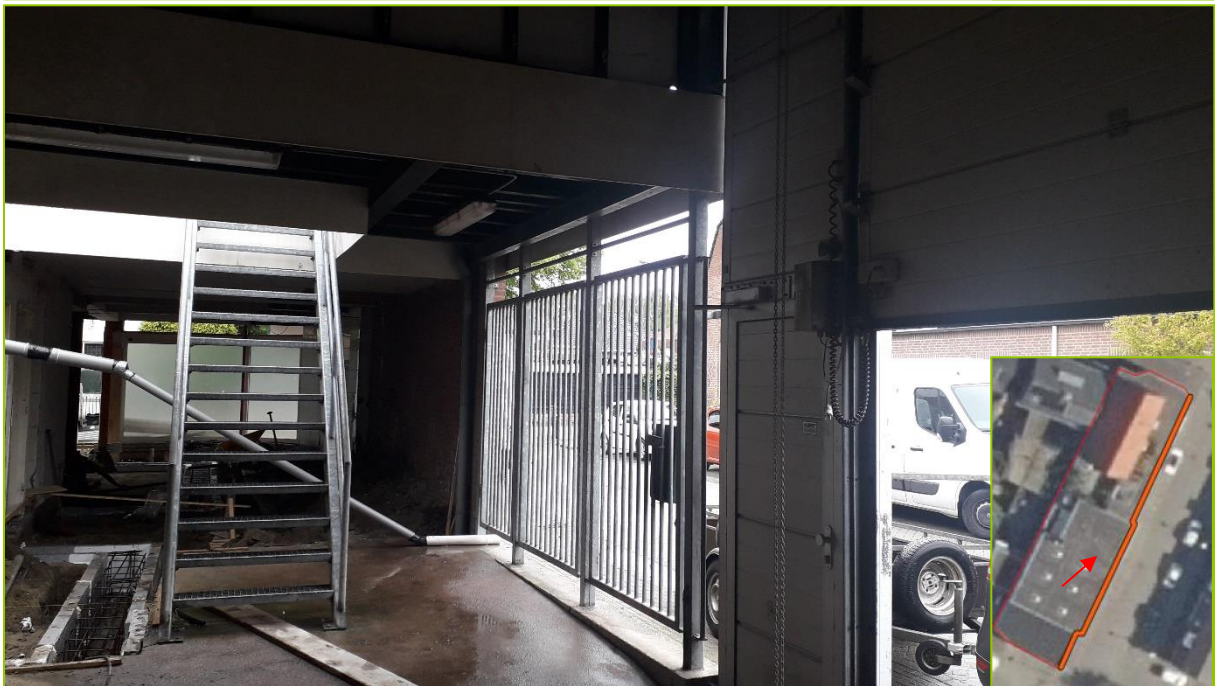
Op bovenstaande foto's is te zien dat de opening bij de roldeur geen enkele dekking biedt en geheel ongeschikt is als vleermuisverblijf.

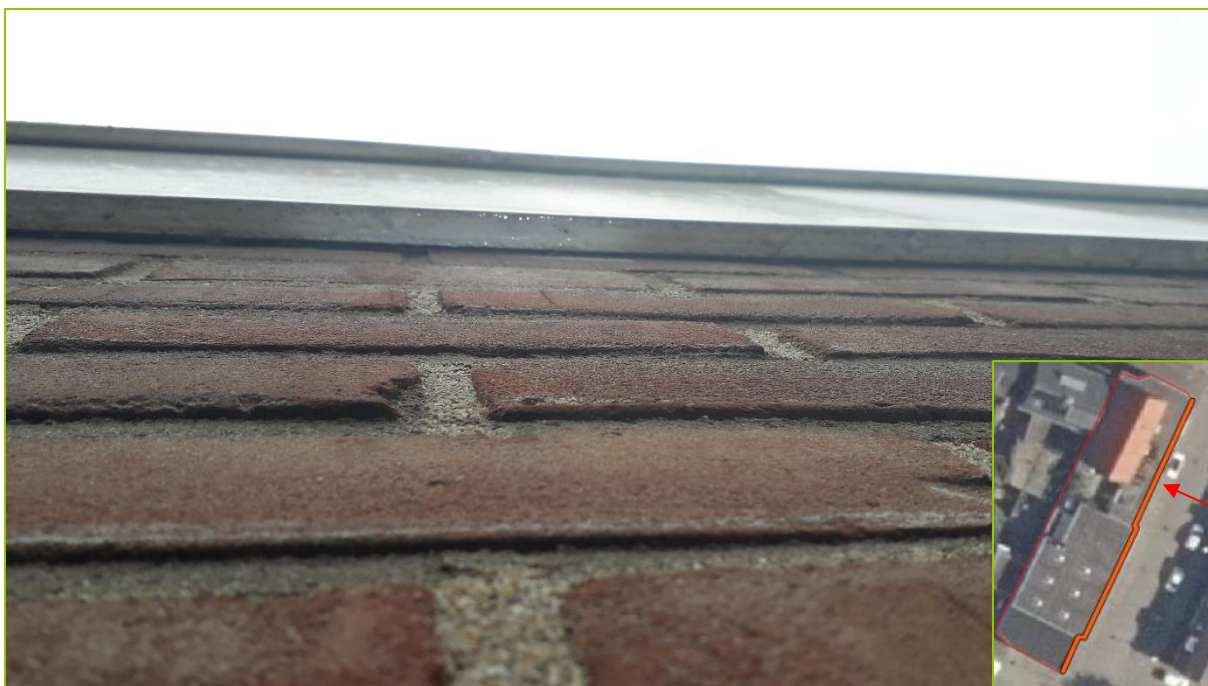
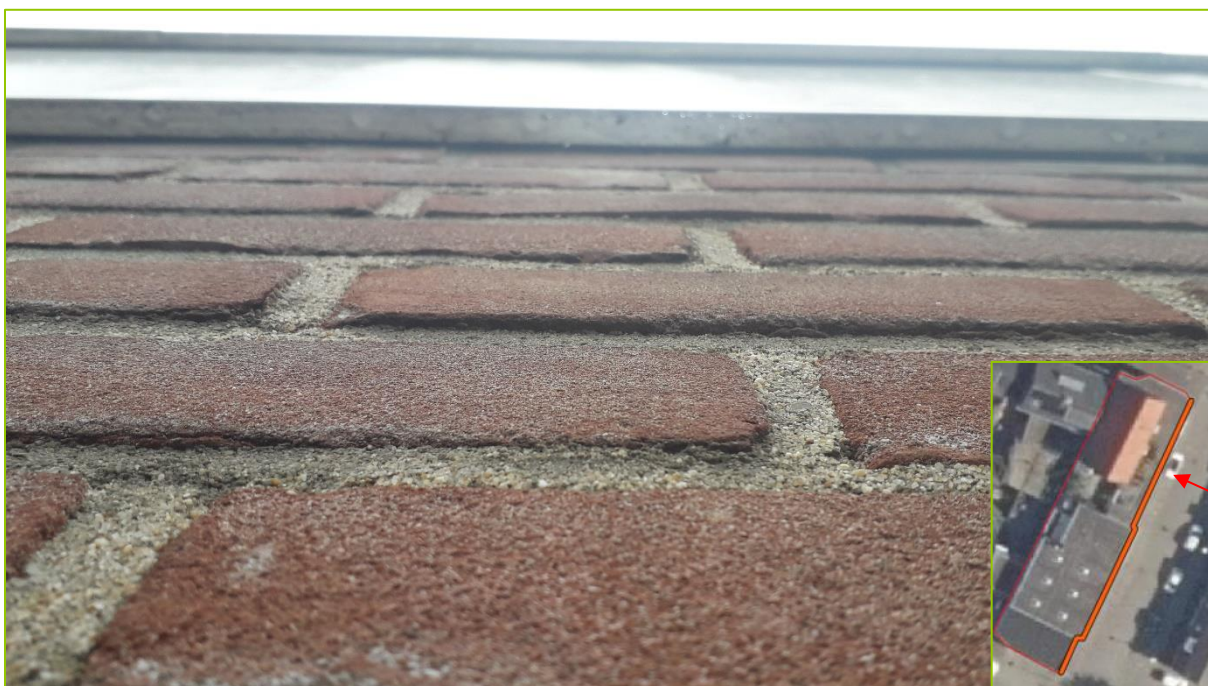
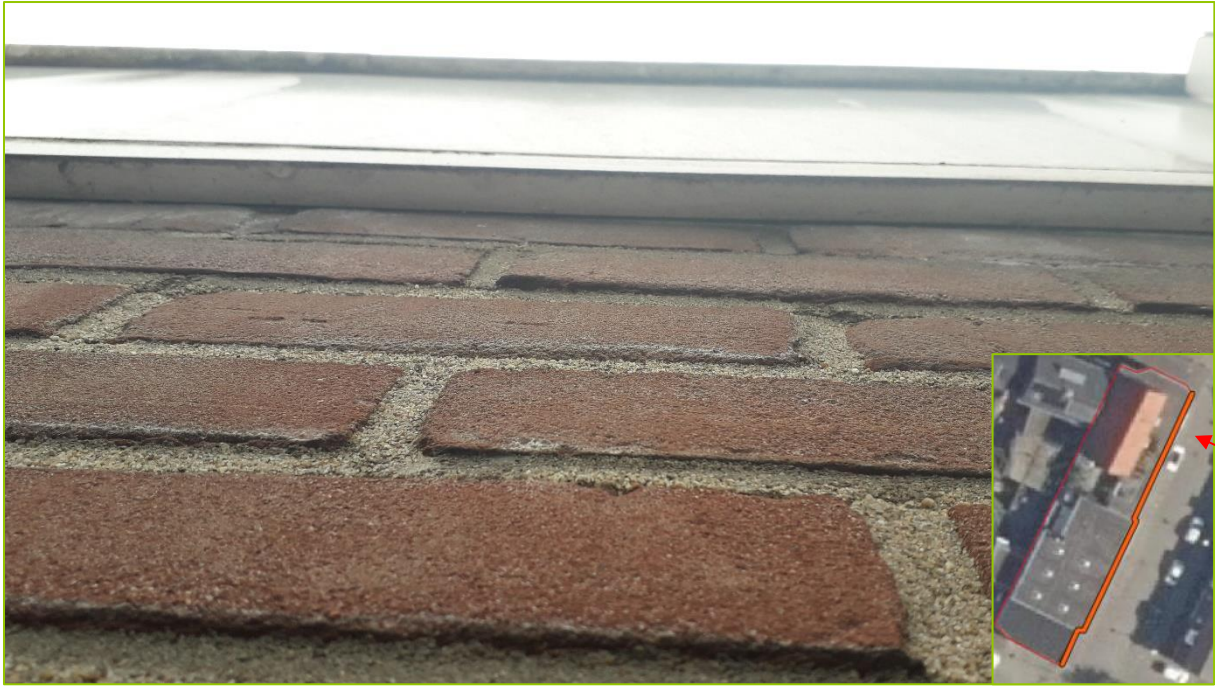
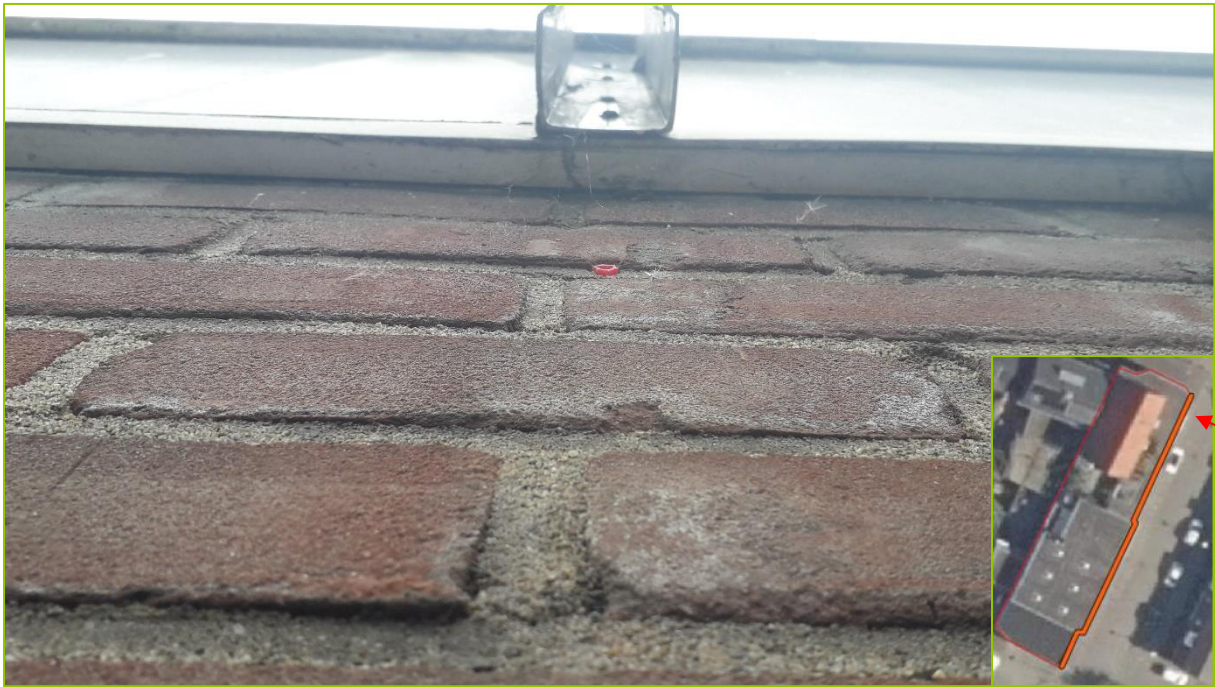
De afwerking van de oostelijke gevel verder naar het noorden is eveneens nauwsluitend op de gevel met bij de voegen hooguit enkele millimeters ruimte.

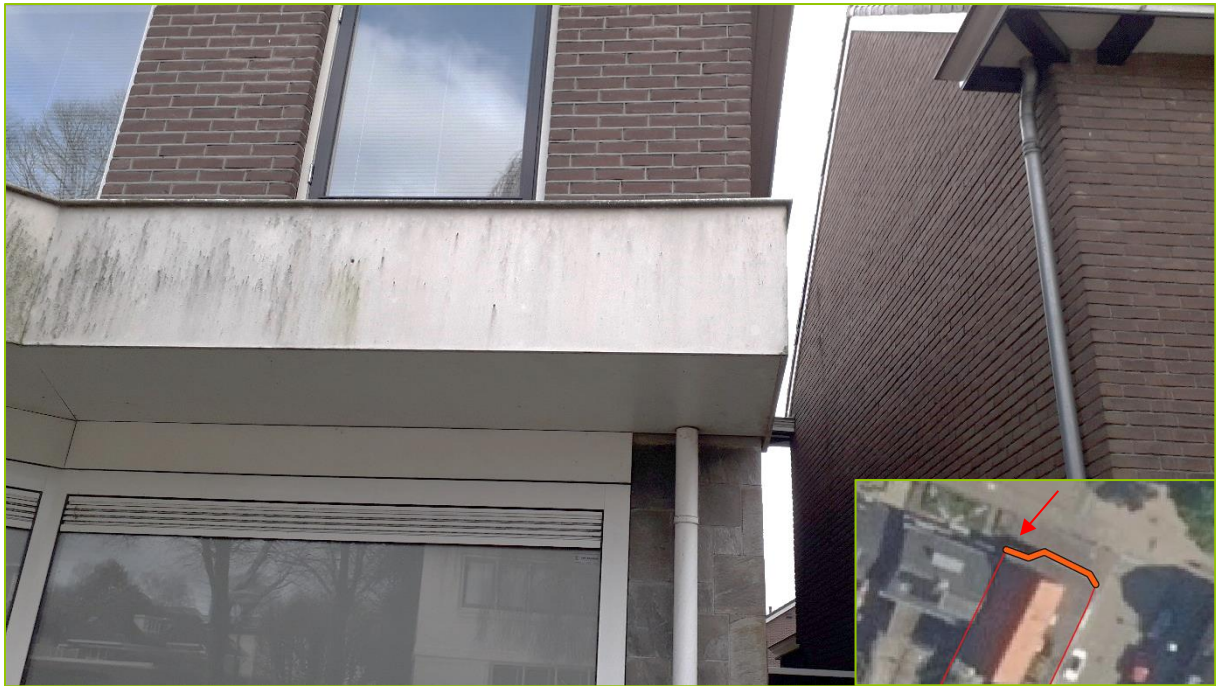
Representatief deel van de afwerking van de voorzijde. De lijsten rond de overstek sluit overal nauw aan en bij de overgang van overstek naar gevel zijn geen gleuven aanwezig.

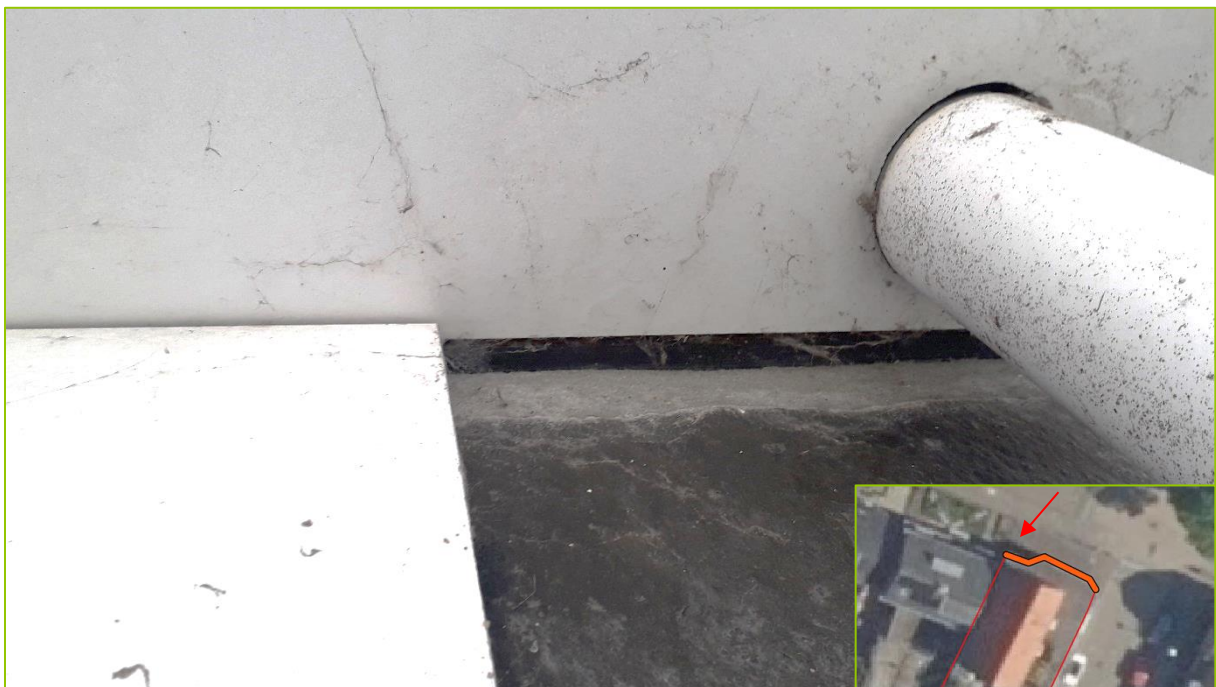
De "sleuf" achter de regenpijp is een opening welke is afgedicht met zwart materiaal. Er zijn hier geen openingen aangetroffen. Ook is goed te zien dat de overstek nauw aansluit op de gevel (links).

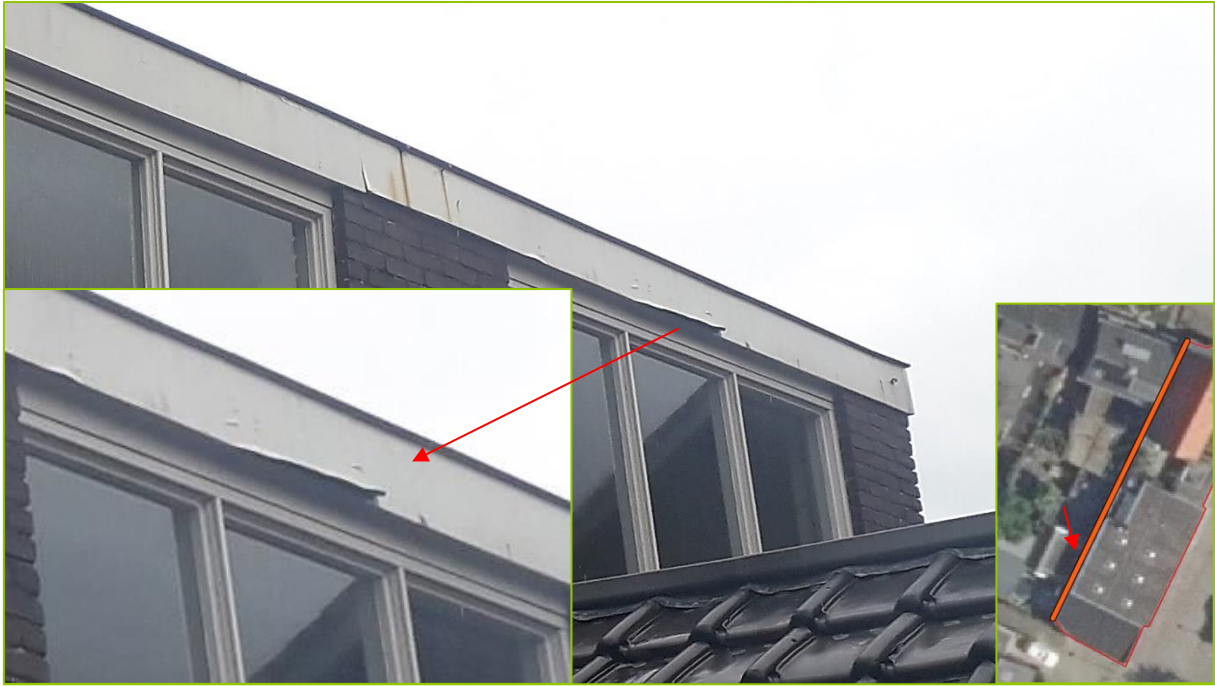
De buitenste laag van de houten afwerking bij de dakrand laat los waardoor er op afstand een opening lijkt te zijn. Bij nadere inspectie blijkt echter dat het enkel een oppervlakkige laag is die af begint de bladderen.
