Ecologisch onderzoek aan de Da Costastraat 11 te Veenendaal

Opsteller: Ecologisch adviesbureau Eceau
Ing. T.J.P. den Otter
Datum: 4 juni 2021
Kenmerk: GHO-1QS210120-B

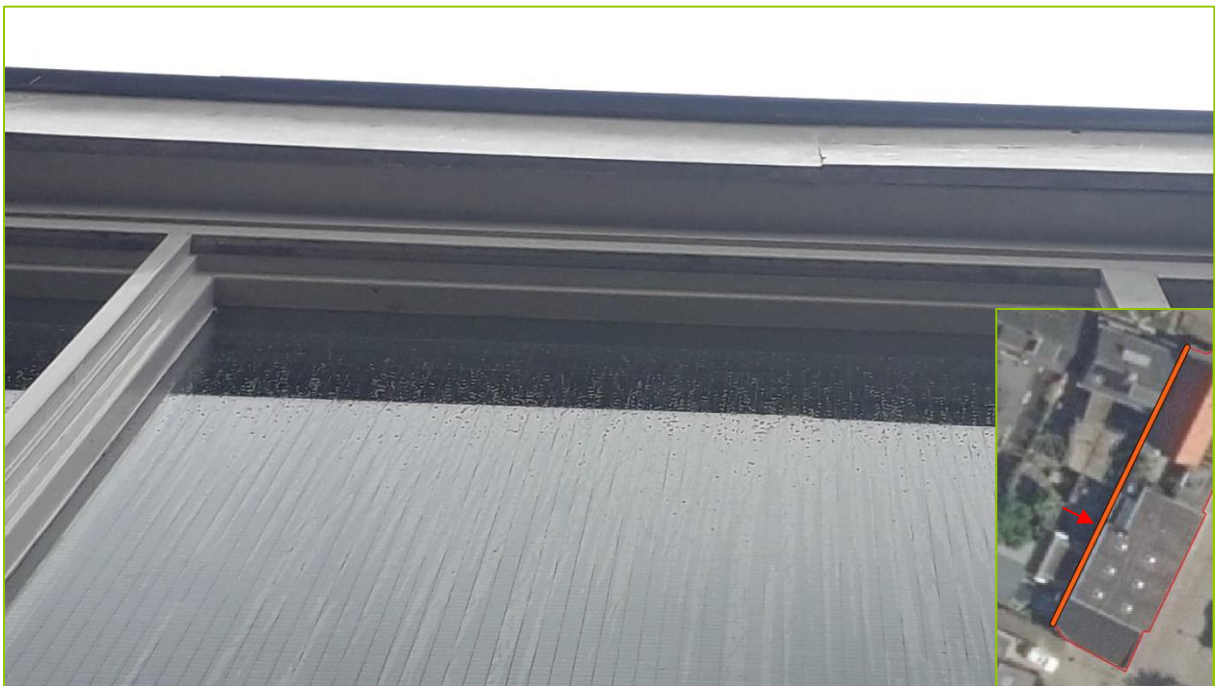
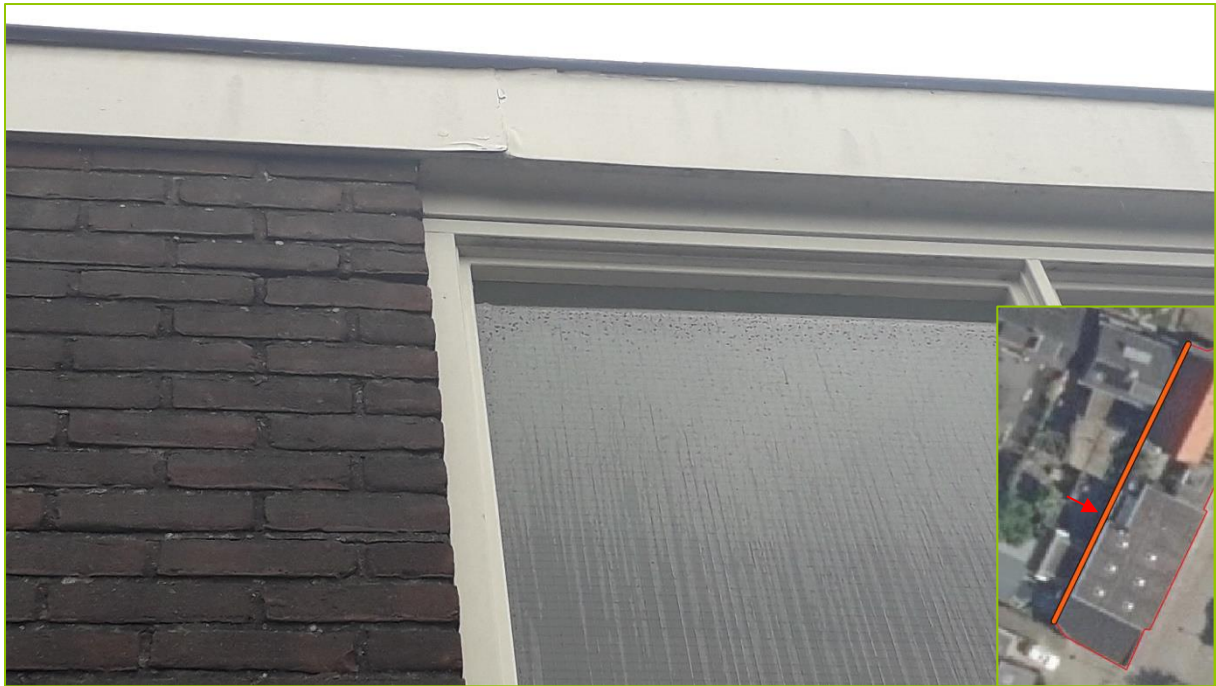
De dakranden en bij de kozijnen sluiten de gevel, afwerkingen en houten delen nauw op elkaar aan.

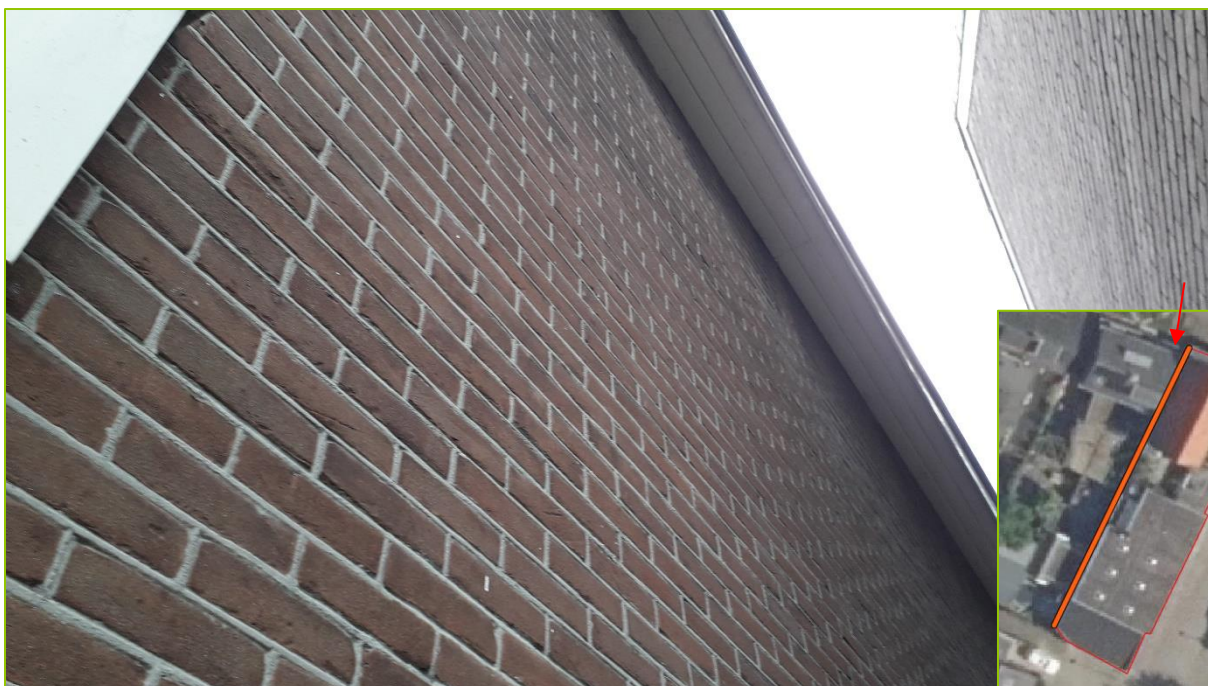
Langs de woning zijn tevens geen gleuven, kieren of gaten geconstateerd. Aan deze gevel zijn overigens geen werkzaamheden voorzien.
