# *Bomen Effect Analyse*

→ Nieuweweg  
Veenendaal

Kenmerk	
Projectnummer	PFBV.22.WL.050
Datum	4 april 2022
Status	Definitief

**In opdracht van gemeente Veenendaal heeft Pius Floris Boomverzorging Veenendaal, afdeling onderzoek & advies, op 30 maart 2022 een pré Boom Effect Analyse (BEA) uitgevoerd. De BEA heeft plaatsgevonden bij de Nieuweweg te Veenendaal.**

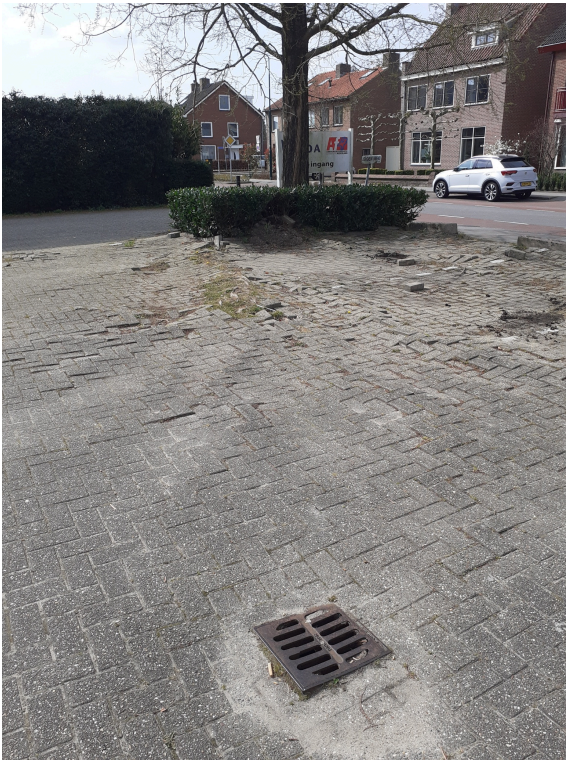
De Metasequoia's, hebben een slechte groeiplaats. Doordat het plantvak en dus de groeiplaats beperkt is, zijn de wortels buiten het vak gegroeid waardoor er overmatige bestratingsopdruk is ontstaan.

Vier bomen staan in plantvakken in de verharding. De bomen hebben op deze locatie wortels vlak onder de verharding gevormd en veroorzaken al overmatige opdruk. De opdruk is zo omvangrijk dat er bij het opbreken van de huidige verharding zeer zeker grote wortelschade zal worden aangericht.

Boomnummer	Noord	Oost	Zuid	West
Boom 1	9 meter	7 meter	2 meter	-
Boom 2	5 meter	5 meter	5 meter	-
Boom 3	-	5 meter	7 meter	-
Boom 4		7 meter	5 meter	5 meter

Afbeelding 2: Overmatige wortelopdruk tot ver buiten de kroon

De bomen **1 t/m 4** kunnen behouden worden. Echter zijn hiervoor een aantal rigoureuze maatregelen nodig binnen het plan. De wortels hebben zich zo ver buiten het plantvak ontwikkeld dat hier zorgzaam mee moet worden omgegaan. Geadviseerd wordt om voor de bomen een goede groeiplaats in te richten waarbij de wortelschade minimaal zal zijn. Daarom is voor iedere boom afzonderlijk bepaald hoe groot de plantplaats moet worden, deze zal dan moeten worden afgezet met een wortelwerend scherm tot 120 cm onder maaiveld. Onder toezicht van een European Tree Worker of Technician en met behulp van een

graafmachine moet een sleuf worden gegraven en de aanwezige wortels moeten haaks op de lengterichting worden afgezaagd. Vervolgens kan het wortelwerend scherm worden aangebracht. De aanwezige verharding zal handmatig moeten worden verwijderd om schade aan de wortels te voorkomen. Vervolgens moet het humusloze straatzand worden verwijderd door middel van wegzuigen en daarvoor in de plaats moet bomengrond worden aangebracht. Aanbevolen wordt om langs de Nieuwewegzijde een grondkering aan te brengen. Dit zodat het huidige maaiveld in de plantplaats 20 cm kan worden opgehoogd. De bomen kunnen deze ophoging goed verdragen en door het ophogen kan de plantplaats na afloop van de werkzaamheden ingeplant worden. Hierdoor wordt de plantplaats beschermd. In onderstaande tabel staat aangegeven welke afstand er vanaf de boom moet worden aangehouden voor het plaatsen van het wortelwerend scherm.

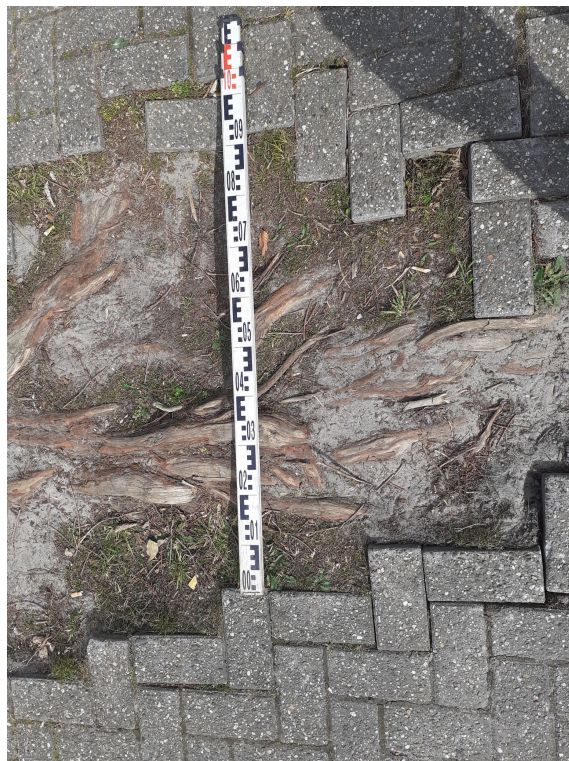
Afbeelding 3: Diameter wortelopdruk

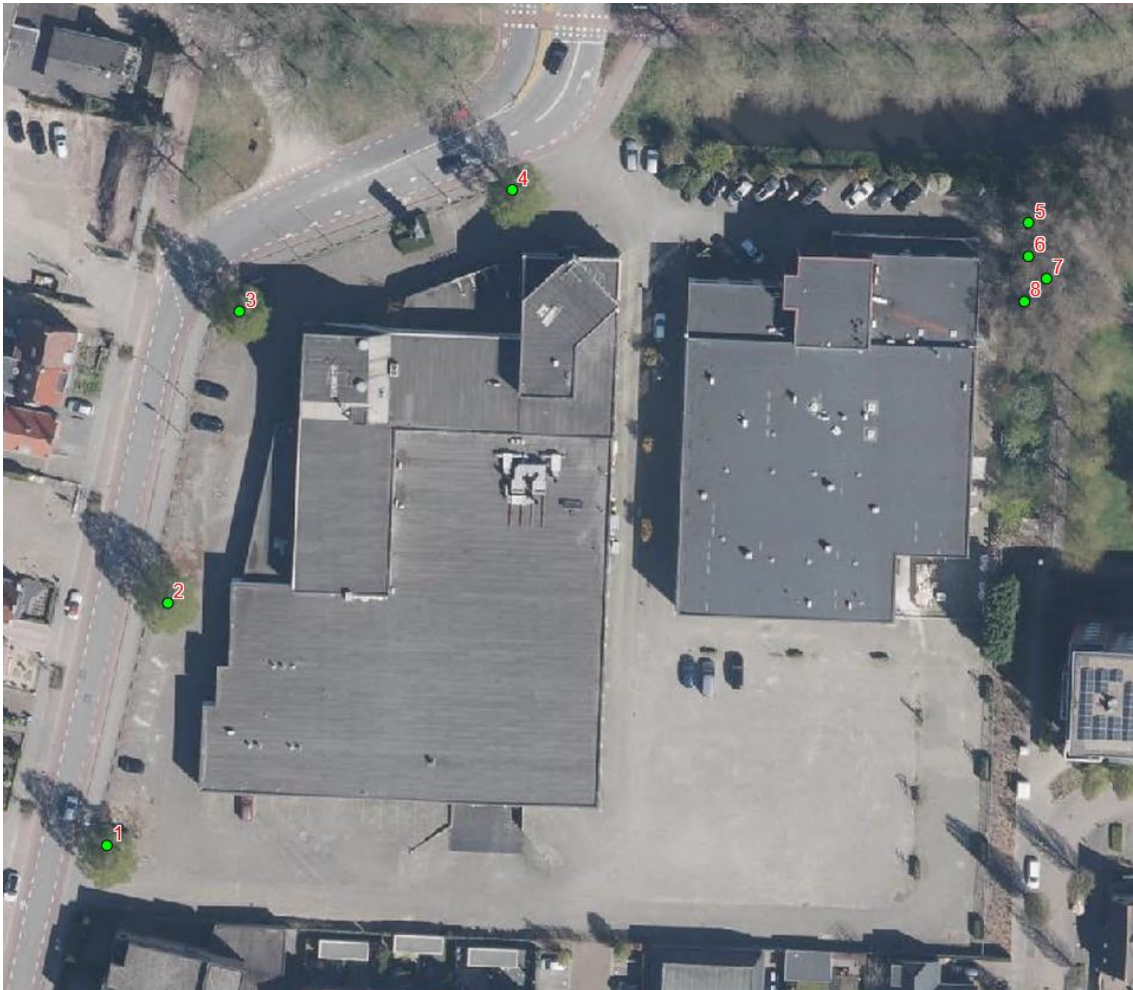
## 6. Bijlage 1: Situatieschets

Hieronder staat de situatieschets weergegeven van het projectgebied met daarop de boompunten, het nummer correspondeert met de nummering in de lijst met boomgegevens welke staat weergegeven in bijlage 2
