## Notitie

betreft: Multifunctioneel gebouw Van Heuven Goedhartlaan te Amstelveen;  
windklimaatonderzoek

datum: 7 maart 2014

referentie: BL/BL/CJ/G 17361-2-NO-001

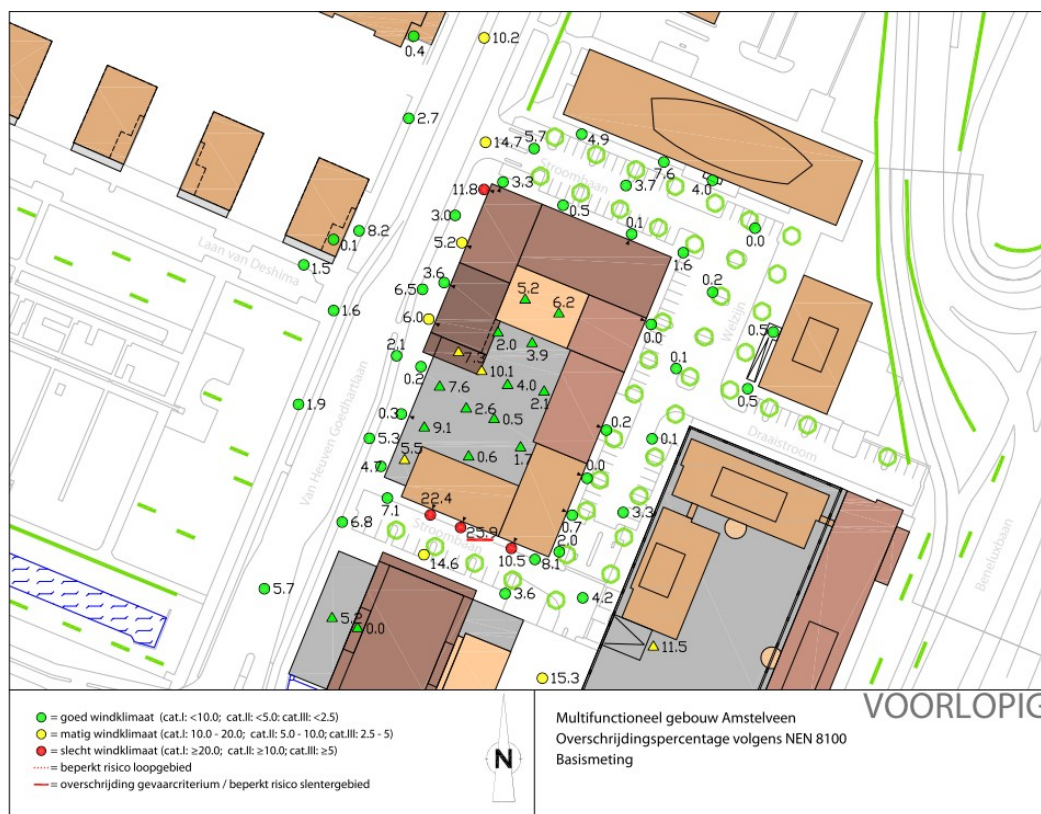
## f2.2 Meetresultaten

Uit de meetresultaten komt naar voren dat bij de bestaande bebouwing in de omgeving van de nieuwbouw bij alle onderzochte gebouwentrees in de omgeving sprake is van een beoordeling goed. Op het meetpunt op het verhoogde maaiveld van de bestaande bebouwing ten zuidoosten van de bouwlocatie is plaatselijk sprake van een beoordeling matig. Dit is vooral het gevolg van de ligging ten opzichte van de bestaande hoogbouw ten zuiden van de bouwlocatie, de Parktoren, en niet ten gevolge van de nieuwbouw.

Voor de gebouwentrees en overige posities waar het criterium voor slentergebied gehanteerd wordt, wordt gestreefd naar een hinderkans van maximaal 5%, een beoordeling goed.

De resultaten laten zien dat bij enkele entrees sprake is van een beoordeling matig of slecht. In het onderstaande wordt hier verder op ingegaan. Verder ziet de te verwachten windsituatie bij de nieuwbouw er goed uit.

De hoogste meetwaarden zijn vastgesteld voor de zuidgevel van de nieuwbouw. Er is bij de entrees bij deze gevel sprake van een hinderkans oplopend van 10,5% tot 25,9%, hetgeen resulteert in een beoordeling slecht voor slentergebied (matig en slecht voor loopgebied).

Daarnaast is er een beperkt risico op windgevaar. Doordat dit optreedt bij een entreelocatie wordt dit met een doorgetrokken rode streep weergegeven (als gevaar; zie legenda) omdat in de NEN 8100 gesteld wordt dat een beperkt risico niet geaccepteerd mag worden in slentergebieden. Deze ongunstige windsituatie is het directe gevolg van de ligging ten opzichte van de Parktoren. Het is noodzakelijk bij deze zone windafschermende maatregelen te treffen. Hierbij kan gedacht worden aan luifels, scherm, begroeiing en dergelijke.

Nabij de hoogbouw in het plan zijn in wat beperktere mate hoge windsnelheden bij de entrees te verwachten. Bij de noordwestelijke gebouwhoek is met 11,8% sprake van een beoordeling 'slecht' voor slentergebied. Verder is met overschrijdingspercentages van 5,2 tot 7,3% bij 3 entrees sprake van een beoordeling 'matig'. Hier valt te denken aan het plaatsen van een luifel of de entrees enigszins terug liggend in de gevel te situeren, teneinde het windklimaat te verbeteren. Met betrekking tot de entree bij de noordwestelijke gebouwhoek wordt het verder in overweging gegeven de entreepositie aan te passen, dat wil zeggen de entree op enkele meters afstand van de hoek te situeren.

Daarnaast kan het windklimaat in algemene zin nabij de hoogbouw wat worden verbeterd met begroeiing. In overleg met een architect zijn de windafschermende maatregelen in de maquette verwerkt en doorgemeten.

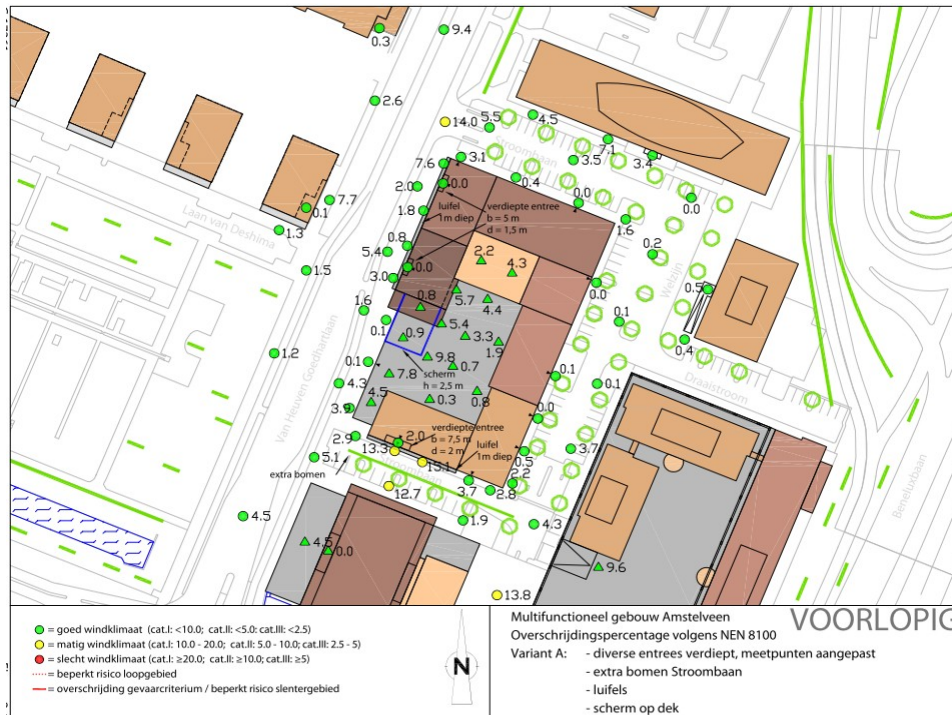
## f2.3 Meetresultaten in de situatie met maatregelen

De resultaten laten een verbetering van het windklimaat op straatniveau zien. De maximale hinderkans daalt van 25,9% naar 15,1%, hetgeen een beoordeling 'matig' voor loopgebied geeft.

Ter plaatse van de entrees in de nis wordt het windklimaat met een hinderkans van 2,0% als 'goed' beoordeeld.

Deze wijziging geven een beoordeling 'goed' op alle meetpunten voor de noordwestgevel.

De resultaten laten een afname van de hinderkans zien van ruim 7% naar minder dan 1%, resulterend in een beoordeling 'goed'.

De woningentree en de entree van de commerciële ruimte aan de zuidzijde zijn samen terug liggend in de gevel gesitueerd. De breedte van de nis is 7,5 meter, de diepte 2 meter. In de nis is een meetpunt toegevoegd met het beoordelingscriterium voor slentergebied. De meetpunten voor de oude entreeposities worden nu als loopgebied gezien. Er is een luifel toegevoegd met een diepte van 1 meter en een lengte van 27 meter. Verder is de bestaande begroeiing voor de zuidgevel verder verdicht (uitvoering nader te bepalen).

De entrees in de noordgevel zijn eveneens terug liggend in twee nissen gesitueerd. De breedte van de nissen bedraagt 5 meter, de diepte circa 1,5 meter.

In de nis is een meetpunt toegevoegd met het beoordelingscriterium voor slentergebied. De meetpunten voor de oude entreeposities worden nu als loopgebied gezien.

Er is een luifel toegevoegd met een diepte van 1 meter en een lengte van 41 meter.

Rondom een mogelijke terraslocatie onder het overstek van de hoogbouw is een (glazen) scherm geplaatst met een hoogte van 2,5 meter.
