S L O O P V E R G U N N I N G

nr.20090317

# Rapportage Asbestinventarisatie TYPE A

Meerstraat 102-106 te Beverwijk

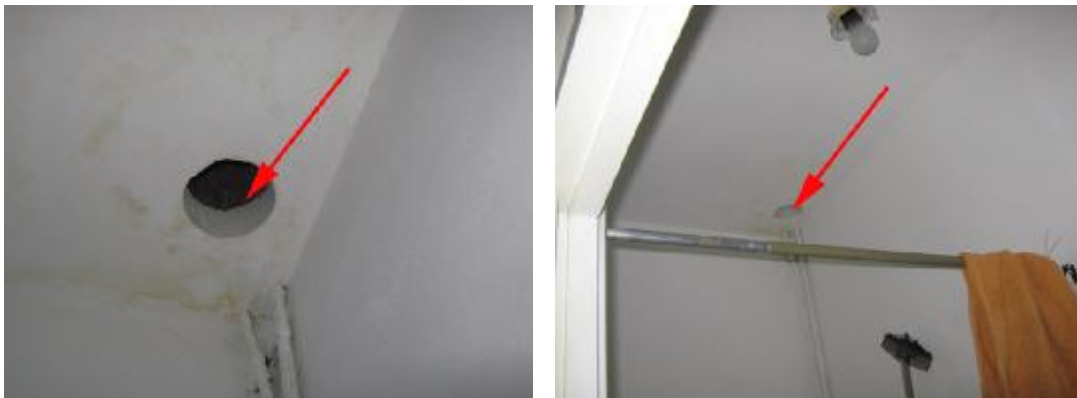
*foto: 1, buis (cement)*

| bron/id | omschrijving | locatie | hoeveelheid<br>(±) <sup>1</sup> | monsterid/<br>volgnr. | analyse | risico-<br>klasse |
|---|---|---|---|---|---|---|
| 1/105770 | buis<br>(cement) | badkamer,<br>1 <sup>e</sup> verdieping, nr. 102 | 4 m <sup>1</sup> | 59357/MM1 | chrysotiel<br>10-15% | 2 |

Het betreft een asbestcement buis in de badkamer op de 1e verdieping van de Meerstraat 102.

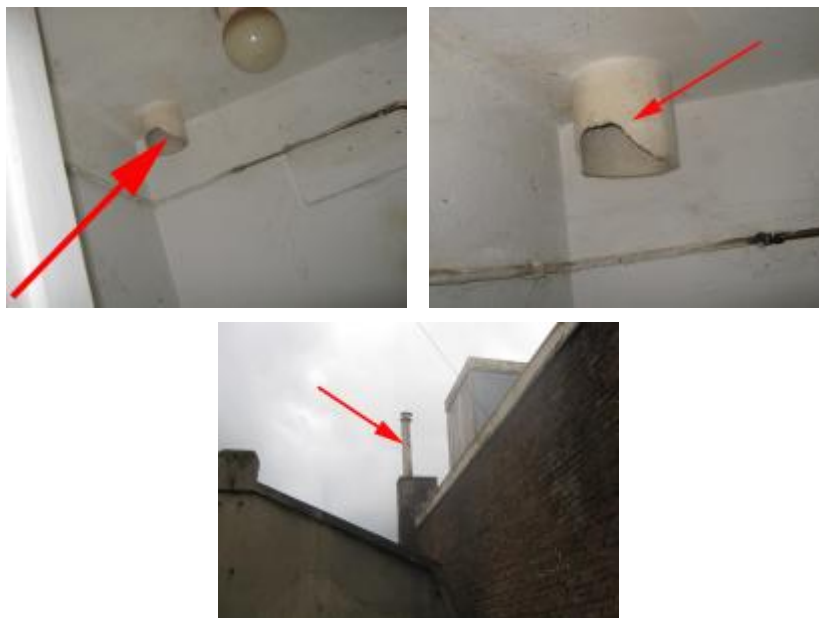
*foto: 2, buis (cement)*

| bron/id | omschrijving | locatie | hoeveelheid<br>(±) <sup>1</sup> | monsterid/<br>volgnr. | analyse | risico-<br>klasse |
|---|---|---|---|---|---|---|
| 2/105772 | buis<br>(cement) | toilet, meerdere<br>verdiepingen, nr. 104-106 | 8 m <sup>1</sup> | 59358/MM2 | chrysotiel<br>10-15% | 2 |

Het betreft hier een asbestcement buis vanaf het toilet naar het dak van de Meerstraat 104-106.

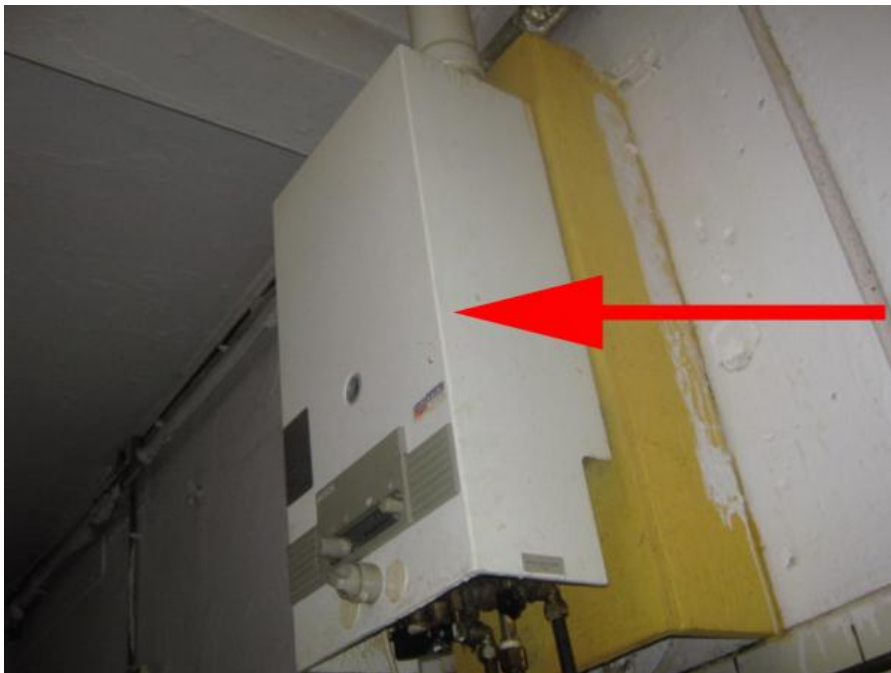
*foto: 3, geiser (onderdelen)*

| bron/id | omschrijving | locatie | hoeveelheid<br>(±) <sup>1</sup> | monsterid/<br>volgnr. | analyse | risico-<br>klasse |
|---|---|---|---|---|---|---|
| 3/105775 | geiser<br>(onderdelen) | keuken,<br>begane grond | 1 stuks | n.v.t. | asbestverdacht | 1 |

Het betreft een geiser van het merk Bosch aan de Meerstraat 104-106, bouwjaar en type zijn onbekend.

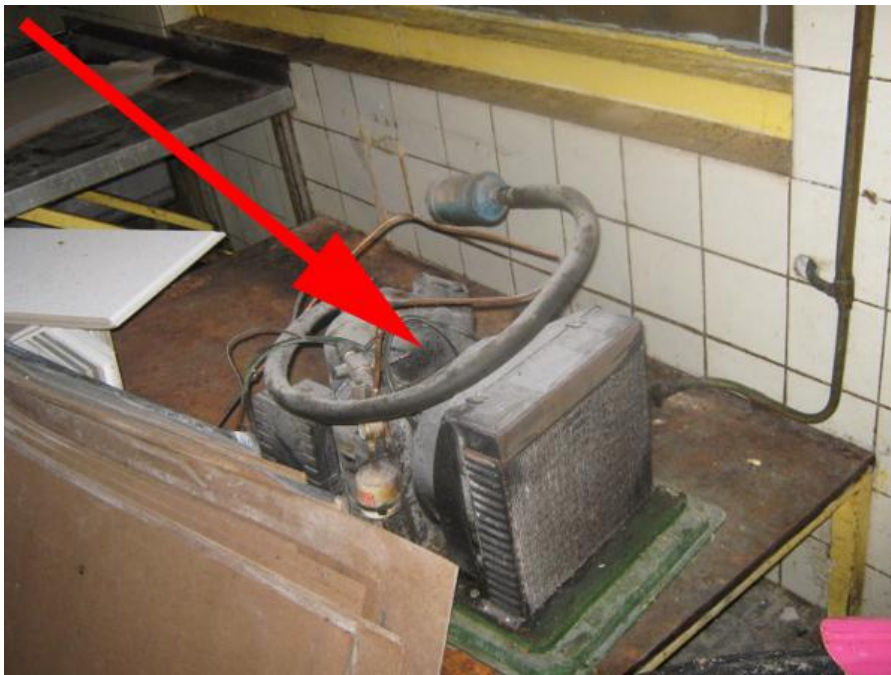
*foto: 4, airco unit (onderdelen)*

| bron/id | omschrijving | locatie | hoeveelheid<br>(±) <sup>1</sup> | monsterid/<br>volgnr. | analyse | risico-<br>klasse |
|---|---|---|---|---|---|---|
| 4/105776 | airco unit<br>(onderdelen) | keuken,<br>begane grond | 1 stuks | n.v.t. | asbestverdacht | 1 |

Het betreft hier een losstaande airco waarvan het bouwjaar onbekend is aan de Meestraat 104-106.

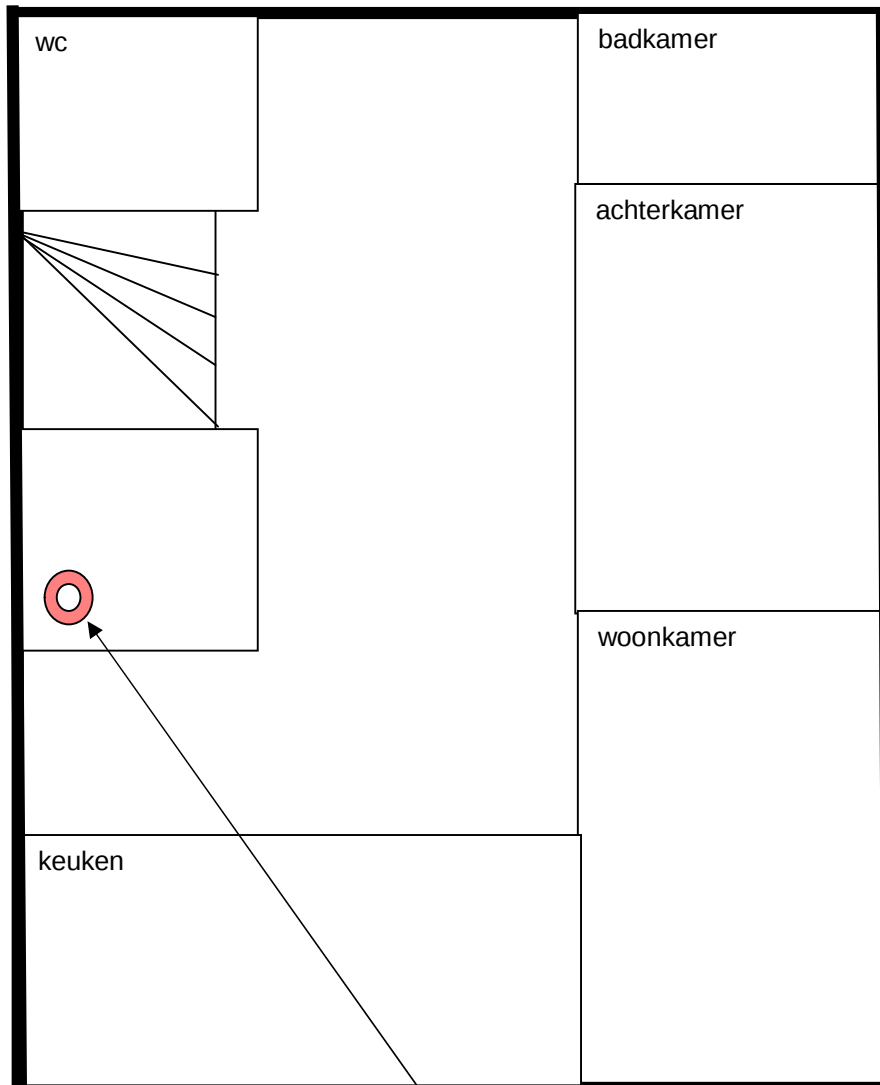
B1 (105770), M1, F1, buis

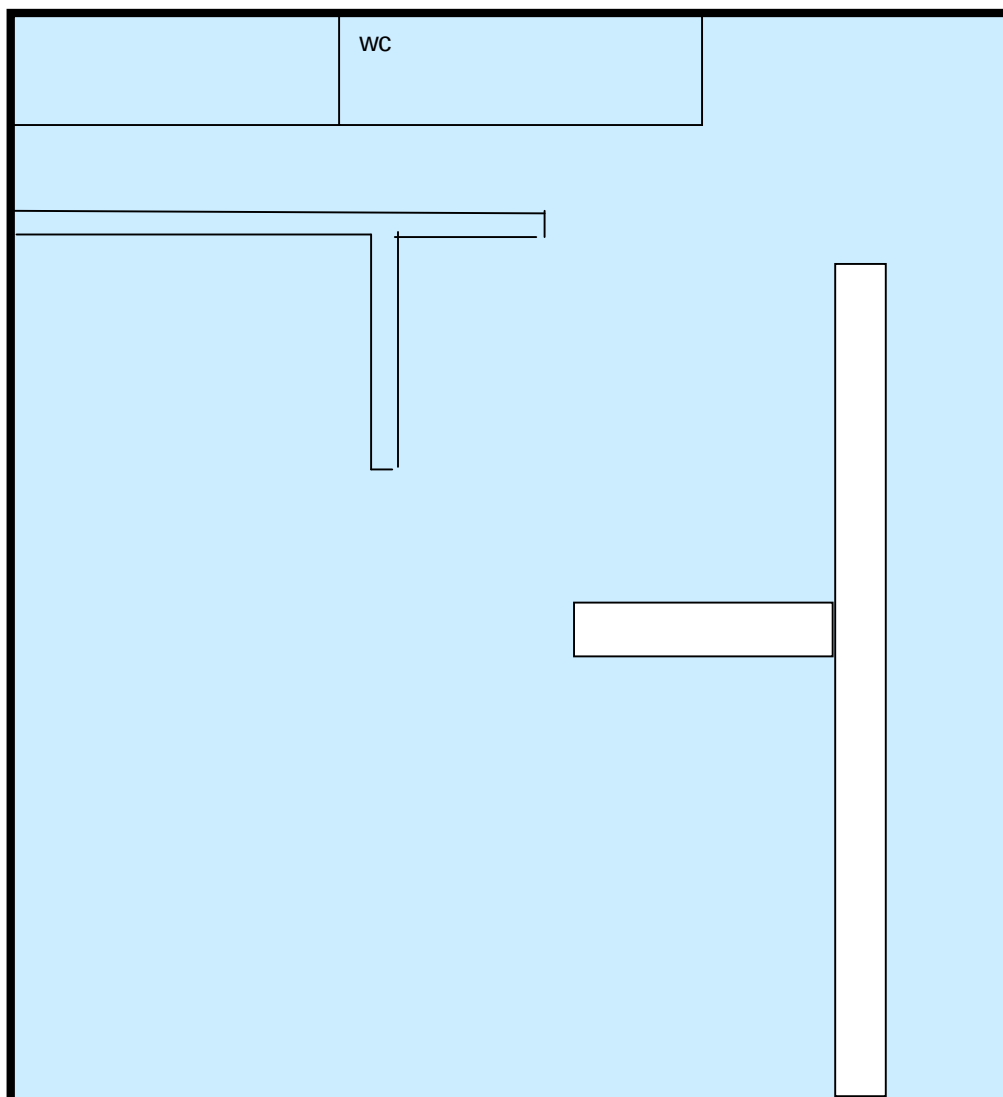
Meerstraat 104-106 ,  
**begane grond, restaurant**

B2 (105772), M2, F2, buis

B4 (105776), F4,  
onderdelen

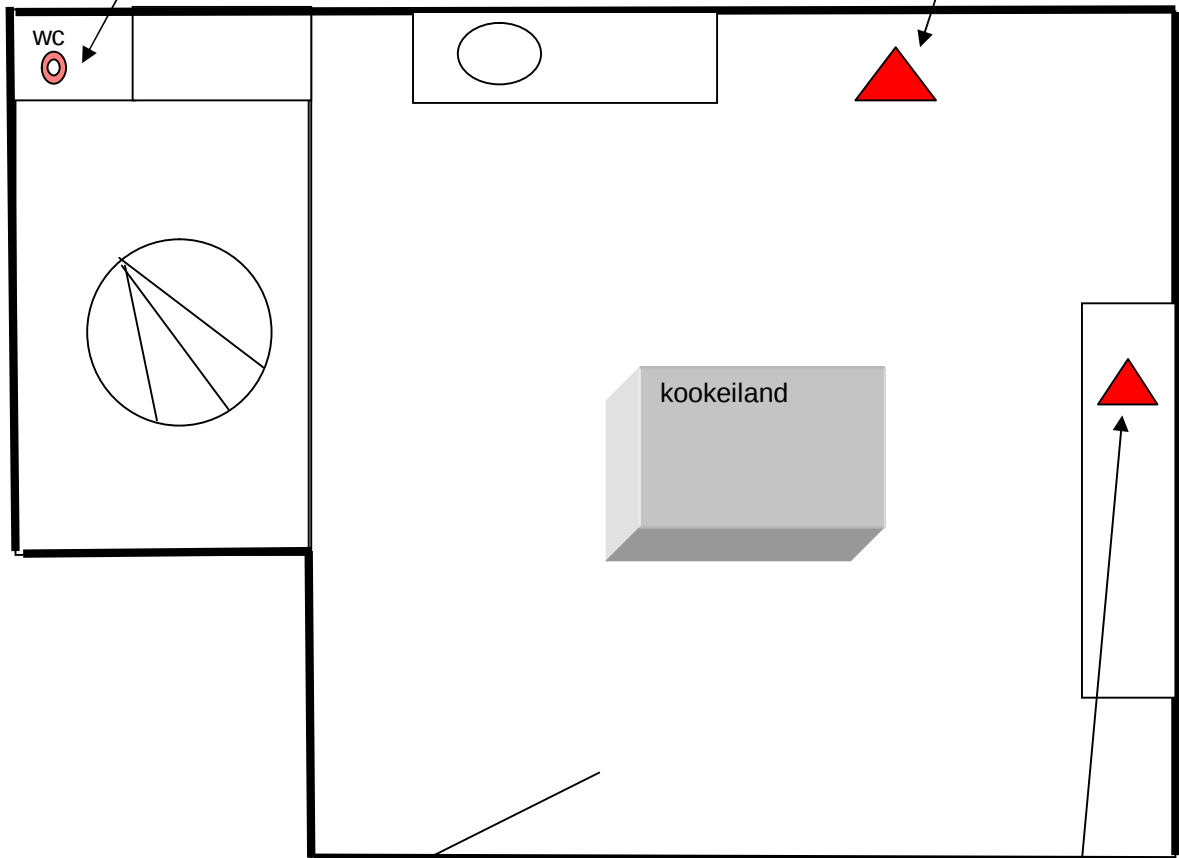
B3 (105775), F3, geiser
