## Bomentoets

**DSK III, Anna Kaulbachstraat**

**projectnummer 151199**

Plaats, datum: IJmuiden, 28 oktober 2015

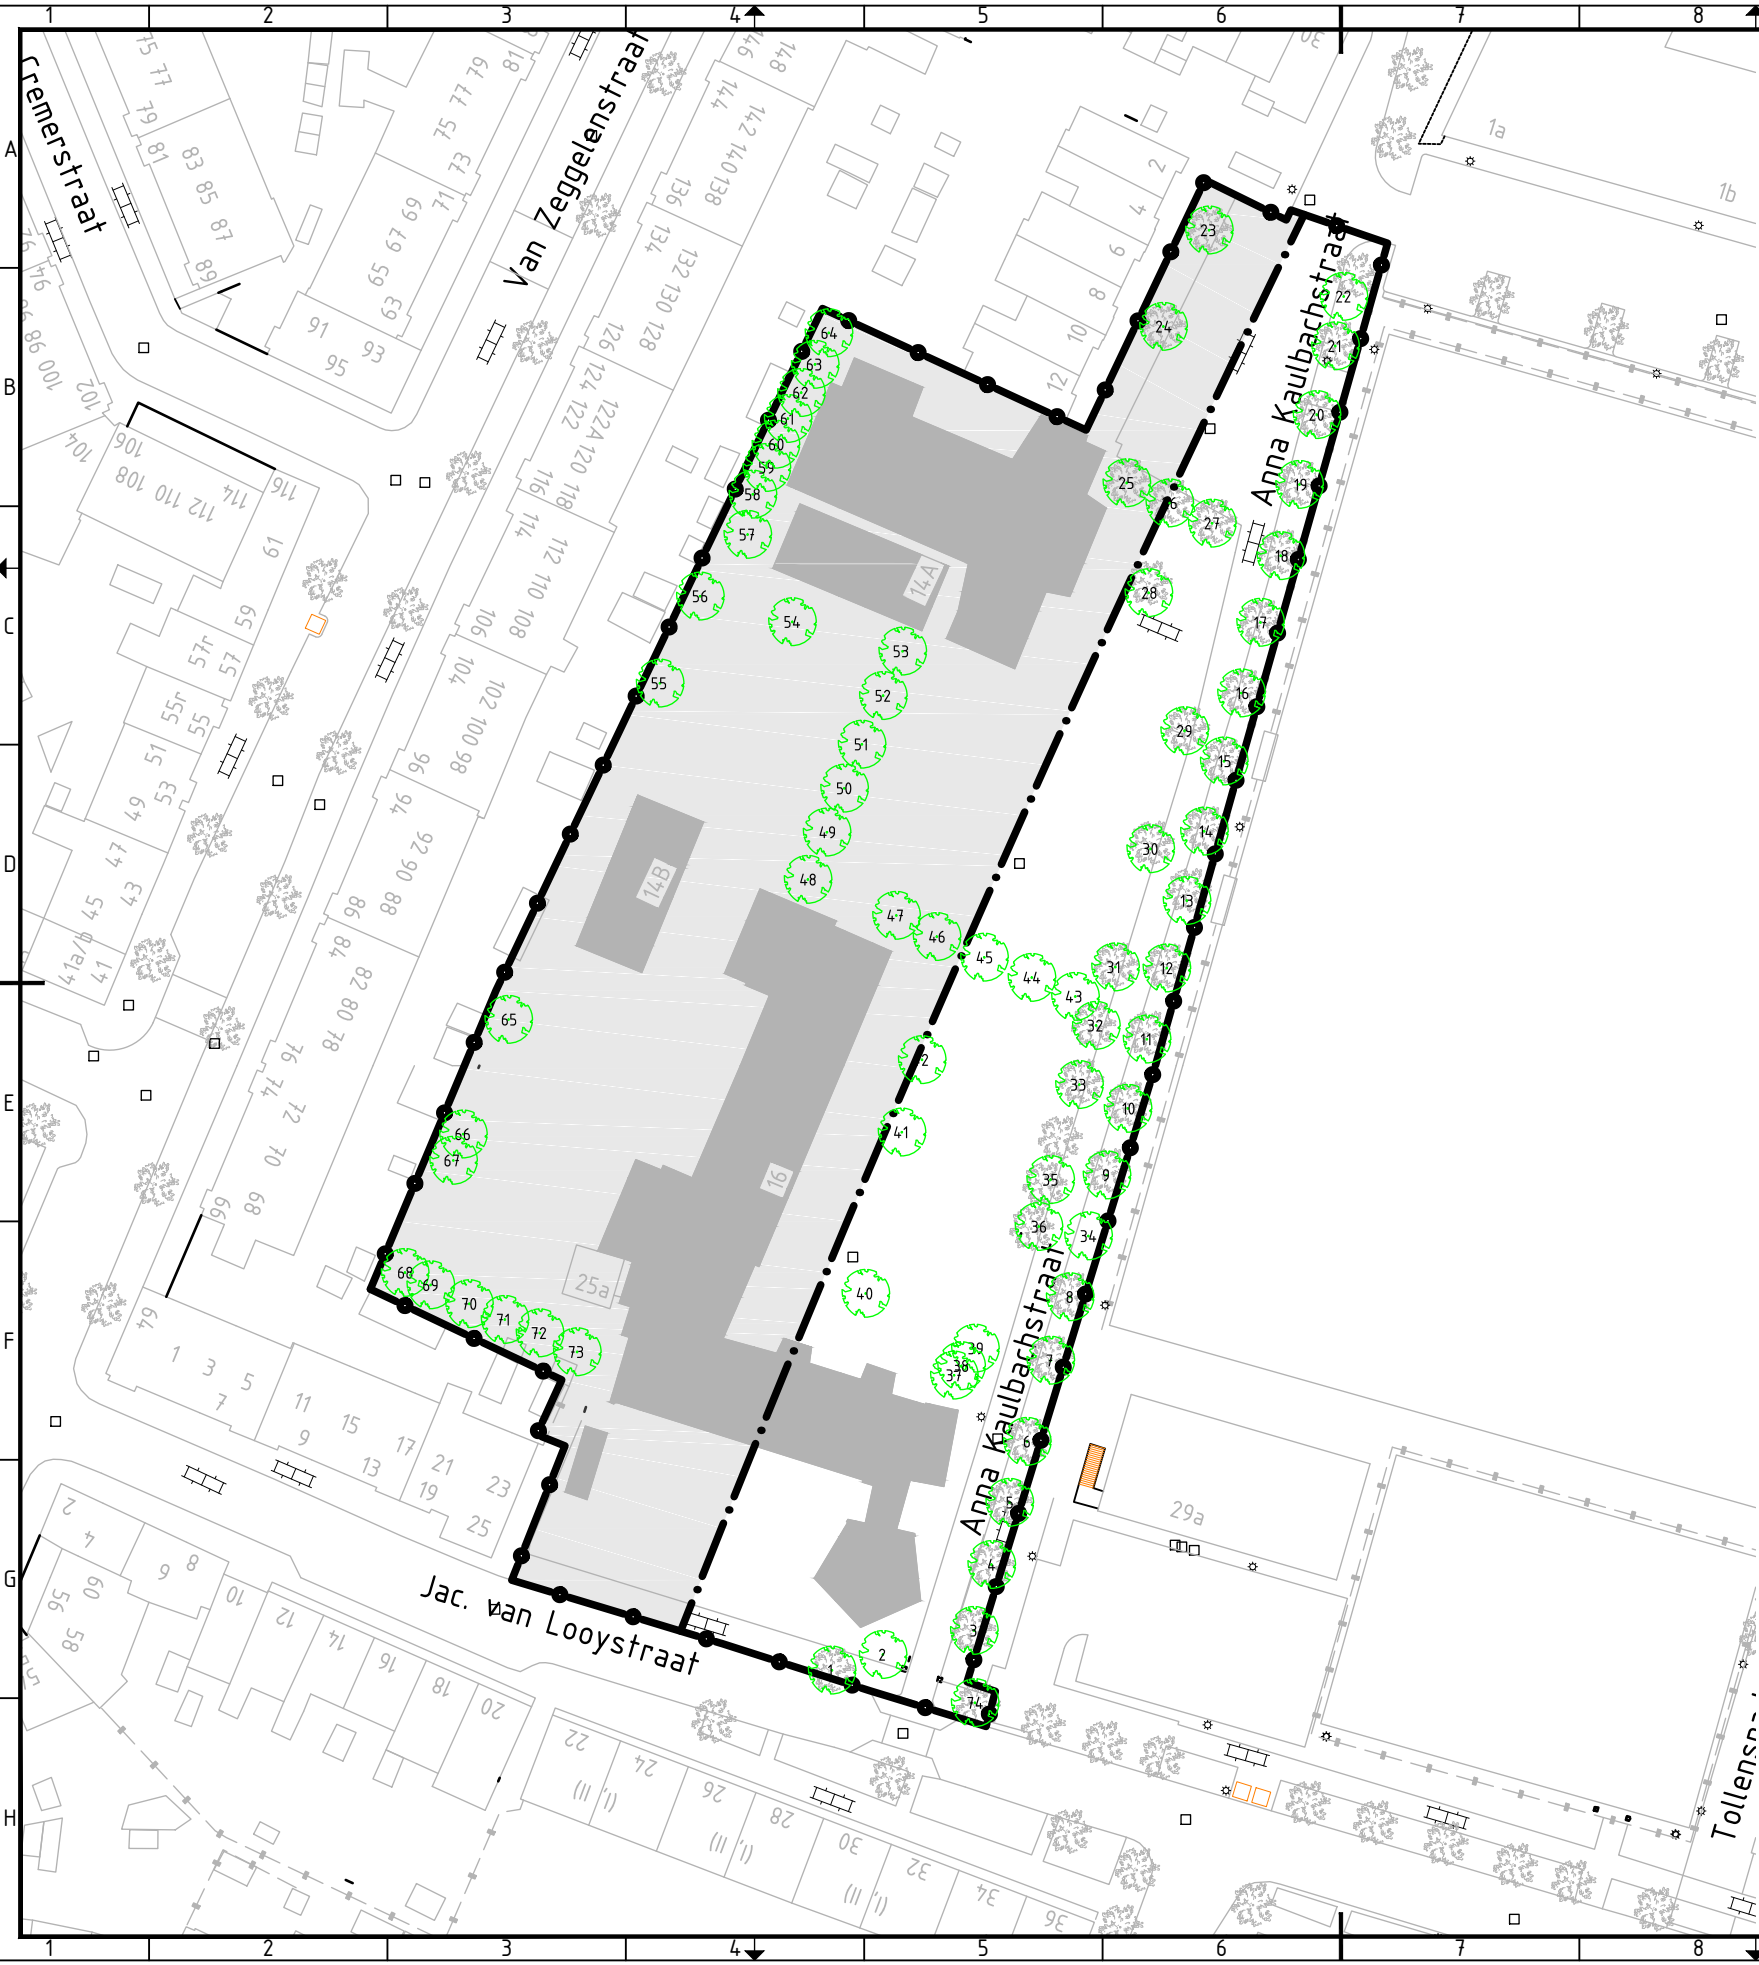
**TEKENINGOMSCHRIJVING**  
 Inventarisatie van bomen

Er is gebleken dat er een viertal niet vitale bomen zijn aangetroffen in het plangebied; het gaat om de nummers 39, 40, 41 en 42. Deze bomen zijn niet vitaal vanwege fysieke gebreken door droogteschade en/of achterstallig onderhoud.

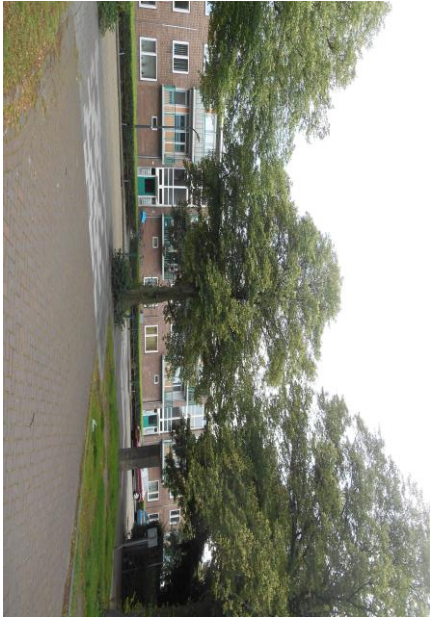
Foto 1

Lindebomen

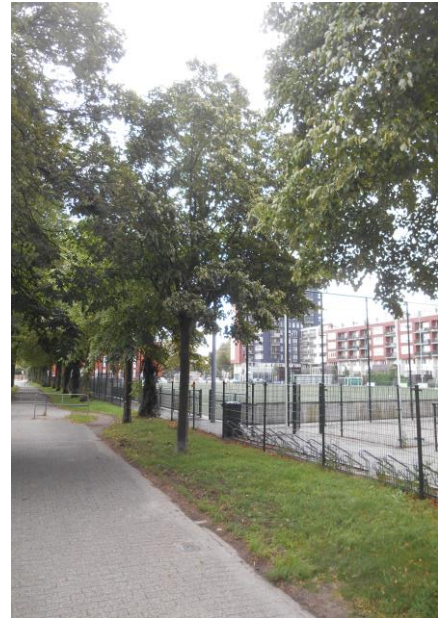
Foto 2

De bomen aan de oostzijde van het fiets/wandelpad zijn Hollandse linden, met verschillende stamdiameter door vervanging van eerder vergane bomen. Door lengte, ligging en aard van de (volwassen) bomen heeft deze Lindenrij een structuurbepalend karakter. Deze bomen zijn beeldbepalend voor de buurt. Daarom zullen deze bomen ook in de toekomstige situatie behouden blijven.

Lindebomen structuurvormende laan  
langs sportveld en fietspad

Beeldbepalende Lindebomen in rij kunnen worden behouden in de toekomstige plannen van de herontwikkeling. Mogelijk dat deze bomen gesnoeid moeten worden in verband met de toekomstige bebouwing. Nadere beoordeling kan pas in de fase van nadere (civiele) uitwerking.

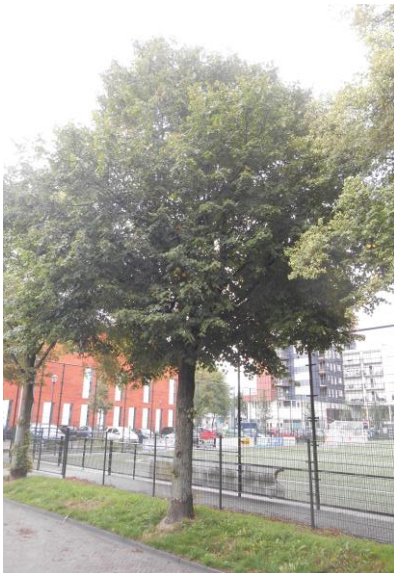
Foto 3

Vitale Lindebomen

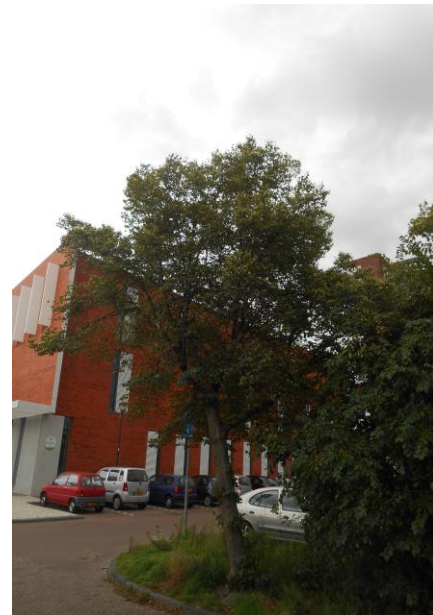
Foto 4

Licht beschadigde linde
