SPORTVELDWEG 1 te NIEUW-VENNEP

Effect van het ontwerp op enkele bomen

Projectnummer : P18002
Datum : 6 februari 2018

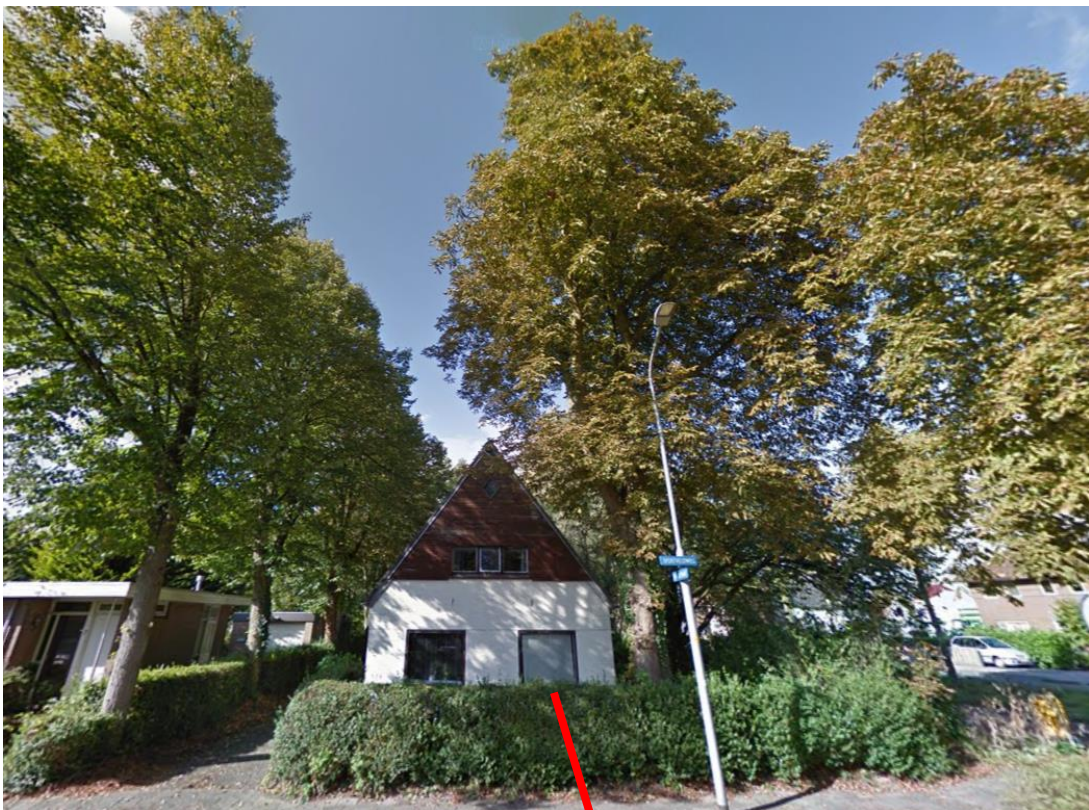
De boom staat momenteel in de volle grond in de voortuin. In beide varianten maakt de tuin aan de zuidwestzijde van de boom grotendeels plaats voor de inrit van de kavel. Deze inrit komt op circa 1,20 meter van de rand van de stam te liggen. Bij de gebruikelijke aanlegwijze gaat bij het ontgraven van het cunet essentiële beworteling verloren. Na aanleg is het verharde oppervlak ongeschikt als groeirimte voor de boom. Deze wijziging is dus een bedreiging voor het voortbestaan van de boom.

Boom 9 (rechts voor de woning). Ongeveer ter plaatse van de rode lijn wordt de inrit aangelegd.
(foto: Google maps)

Voor behoud van de paardenkastanje is verschuiven van de inrit noodzakelijk. De afstand tussen de stamvoet van de boom en de graaflijn van de inrit dient minimaal 3 meter te bedragen. Het gedeelte van de inrit dat vervolgens onder de kroonprojectie van de boom wordt aangelegd, kan worden gefundeerd op bomengranulaat. Dit product vormt een stevige fundering voor de zwaarste verkeersklassen en biedt enige ruimte voor wortelgroei. Voor de verwerking van bomengranulaat gelden specifieke aanlegvoorschriften.

Bij de ontgraving van het cunet onder de kroonprojectie dient handmatig voorgestoken te worden. Wortels dunner dan 3 cm kunnen recht worden afgeknipt of afgezaagd. Dikkere wortels dienen gehandhaafd te blijven, of pas na goedkeuring door een boomdeskundige correct afgezaagd te worden. Veelal kunnen wortels op enige afstand van de boom worden ondermijnd, waarna ze kunnen zakken. Hierna kan rond de wortels de fundering van bomengranulaat worden aangebracht.

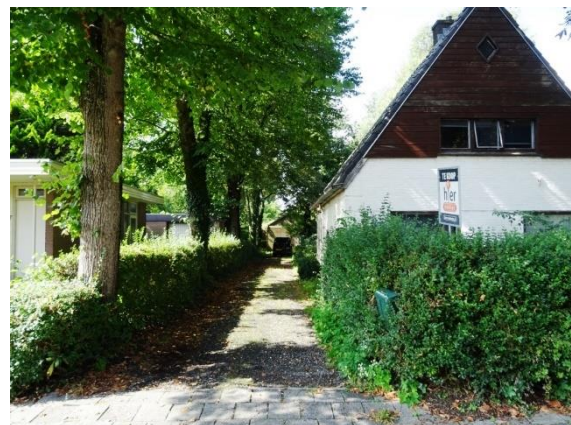
De bomen 1, 2 en 3 staan nu in een smalle haag tussen twee opritten. Omdat deze lindes ouder zijn dan de omliggende verhardingen is de aanwezigheid van wortels onder beide opritten aannemelijk. Bij het verwijderen van de verhardingen kan dus wortelschade ontstaan.

Aan de zijde van Sportveldweg 1 wordt bij boom 1 in beide varianten een plantvak aangelegd. Dit is een verbetering van de groeiomstandigheden voor deze boom. Aan de andere zijde wordt een nieuwe inrit gerealiseerd. Met name het stellen van opsluitbanden geldt hier als een risico voor de boom.

Van voor naar achter de bomen 1, 2 en 3.

In variant 1 komt de nieuwe inrit op 3,60 uit het hart van de bomen 2 en 3 te liggen. Tussen boom 2 en 3 en voorbij boom 3 worden totaal twee parkeervakken aangelegd. Hier ligt nu al asfaltverharding. Aan de zijde van huisnummer 7 worden ter hoogte van boom 2 twee parkeervakken gesitueerd. Ook deze ruimte is nu al verhard. Ter plaatse van boom 3 verdwijnt de garage; de nieuwe invulling is niet gespecificeerd. Bij uitvoering onder voorwaarden (zie het kopje Oplossingen) zijn deze wijzigingen niet bedreigend voor de bomen.

In variant 2 zijn de wijzigingen voor de bomen 2 en 3 groter. Drie meter voorbij boom 3 wordt een hellingbaan naar de ondergrondse parkeergarage ingezet. Hiervoor zal ter plaatse van de huidige haag een keerwand worden geplaatst. Vanaf drie meter van de stamvoet wordt het maaiveld verlaagd. Langs de bomen 2 en 3 komt de toerit naar de hellingbaan. Hoewel deze ruimte momenteel al verhard is, wordt gebruik ervan geïntensiveerd. Dit vraagt om vernieuwing van de verharding. Bij het bijbehorende graafwerk is wortelschade te verwachten.

Bij het verwijderen van de huidige verhardingen onder de kroonprojectie dienen wortels dikker dan 3 cm onbeschadigd te blijven. Wortels dunner dan 3 cm kunnen recht worden afgeknipt of afgezaagd. Dikkere wortels dienen gehandhaafd te blijven, of pas na goedkeuring door een boomdeskundige correct afgezaagd te worden.

Ook bij de ontgraving van het cunet voor de nieuwe parkeervakken en inritten dient onder de kroonprojectie handmatig voorgestoken te worden. Wortels dunner dan 3 cm kunnen recht worden afgeknipt of afgezaagd. Dikkere wortels dienen gehandhaafd te blijven, of pas na goedkeuring door een boomdeskundige correct afgezaagd te worden. Veelal kunnen wortels op enige afstand van de boom worden ondermijnd, waarna ze kunnen zakken.

De bandenlijnen van de nieuwe inritten mogen niet dichterbij de bomen liggen dan de huidige grenzen van de verhardingen.

Voor de parkeervakken nabij de bomen 2 en 3 verdient een fundering van bomengranulaat de voorkeur boven regulier puingranulaat. Dit geldt ook voor de inrit van de vrijstaande woning.

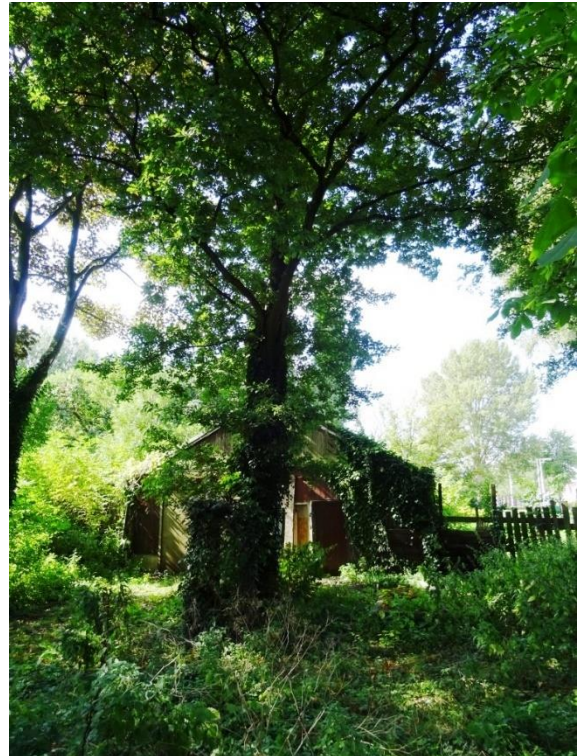
De huidige -gunstige- groeiplaats maakt in beide varianten plaats voor een volledig verhard oppervlak. Ten behoeve van de aanleg hiervan dient de gehele groeiplaats ontgraven te worden. Hierna maakt de voedselrijke toplaag plaats voor puingranulaat en/ of schraal zand. Eventueel resterende wortels kunnen zich hierin onvoldoende herstellen. Het voortbestaan van deze boom wordt in beide varianten dus onmogelijk. Simpelweg aanbrengen van bijvoorbeeld grasbetontegels in plaats van klinkers of asfalt is niet afdoende. Ook een op het oog boomvriendelijke verharding als grasbetontegels vereist namelijk een draagkrachtige fundering.

Boom 6 groeit in een gunstige groeiplaats.

Bij variant 2 nadert de inrit van de parkeergarage de boom tot minder dan anderhalf meter van de stamvoet. Het benodigde graafwerk en het aanleggen van de wanden en het plafond van de hellingbaan beslaat bijna de helft van de kroonprojectie van de eik.

Bij variant 2 is er geen mogelijkheid tot behoud van de eik. De omvang van de wortelschade is dusdanig groot, dat de stabiliteit van de boom acuut in gevaar komt. Op langere termijn vormen de ontstane wonden aan de wortels een invalspoort voor houtrotschimmels, welke het wortelgestel van de boom ernstig verzwakken.

Voor behoud van de boom in variant 1 is een ingrijpende ontwerpwijziging noodzakelijk. Voor duurzame instandhouding van de boom dient een straal van drie meter rond de boom als open boomspiegel ingericht te worden. Buiten deze cirkel dient met de hierboven beschreven voorzichtigheid ten aanzien van boomwortels een cunet gegraven te worden. Onder de kroonprojectie dient een fundering van bomengranulaat aangebracht te worden.

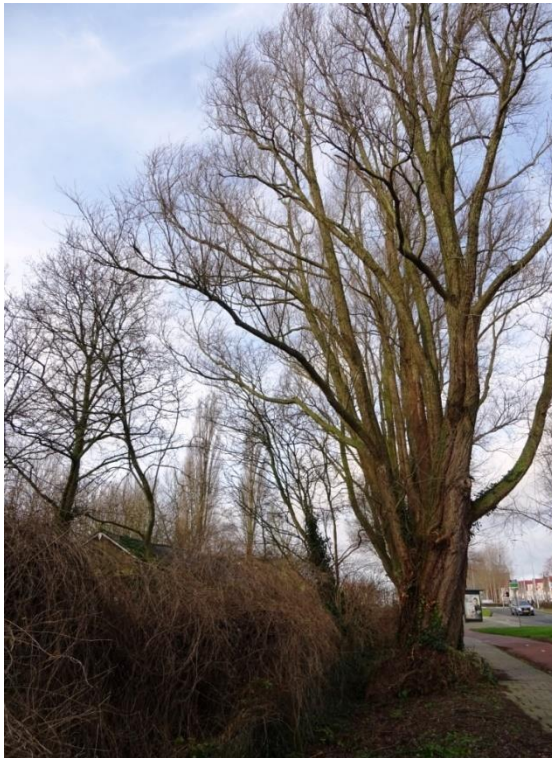
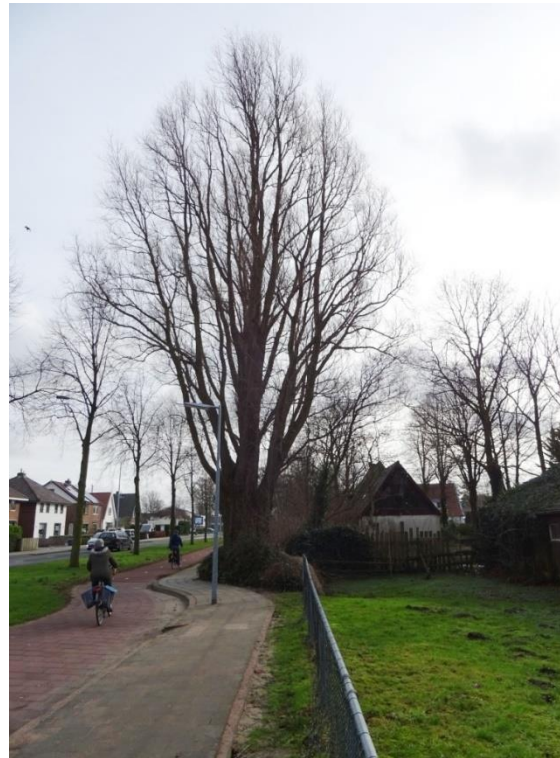
De wilgen vanaf de zuidzijde.

De wilgen vanaf de noordzijde.

Op het moment van opname vertoonden de bomen geen gebreken die aanleiding vormen een beperkte levensduur te verwachten. Desondanks is de toekomstverwachting (**bij ongewijzigde omstandigheden**) beperkt tussen 10 en 25 jaar. Reden hiervoor is dat schietwilg een snelgroeiende boomsoort is met van nature een relatief korte levensduur. Wilgen op leeftijd kunnen snel aftakelen en in het stedelijk gebied een te groot veiligheidsrisico vormen om veilig te handhaven. Dit moment wordt tussen 10 en 25 jaar vanaf nu voorzien.

Blijkens de lichte tot matige opdruk van het trottoir vindt oppervlakkige wortelgroei plaats aan de wegzijde van de wilgen. Maar de meeste essentiële beworteling zal zich aan de tuinzijde bevinden. Juist aan deze zijde vinden de veranderingen plaats.

Het rooien van de aanwezige beplanting en het graven van de plantsleuf voor de haag kan wortelschade veroorzaken. Bij de gebruikelijke aanlegwijze van de parkeervakken gaat bij het ontgraven van het cunet essentiële beworteling verloren. Na aanleg is het verharde oppervlak ongeschikt als groeirimte voor de boom. Deze wijziging is dus een bedreiging voor het voortbestaan van de wilgen A en B.

De wortelschade bij het rooien kan beperkt worden door de kraanbak niet te diep in de grond te steken en de bodem niet om te spitten. De plantgaten voor de haag kunnen handmatig worden gegraven.

Omdat de standplaats van de wilgen hoger ligt dan de tuin, hoeft voor de parkeervakken geen diep cunet gegraven te worden. Middels de volgende werkwijze kan schade aan wortels van de wilgen voorkomen worden:

- Na het rooien van de beplanting kan de strooisellaag oppervlakkig afgeschraapt worden. Hiermee wordt zuurstoftekort door verterend organische stof voorkomen.
- Op het maaiveld wordt drukverdelend geotextiel uitgespreid. Het gekozen materiaal moet lucht- en waterdoorlatend zijn.
- Op het geotextiel wordt de standaardopbouw voor de verharding aangelegd.

Wij adviseren ter plaatse van wilg C van de strook staptegels parallel aan het trottoir af te zien. De toegevoegde functionele waarde is beperkt en de verwachte schade aan de wortels van de wilg groot. Eventueel kunnen de staptegels voor instandhouding van het esthetische effect op het maaiveld gelegd worden, in plaats van op een aan te leggen zandbed.

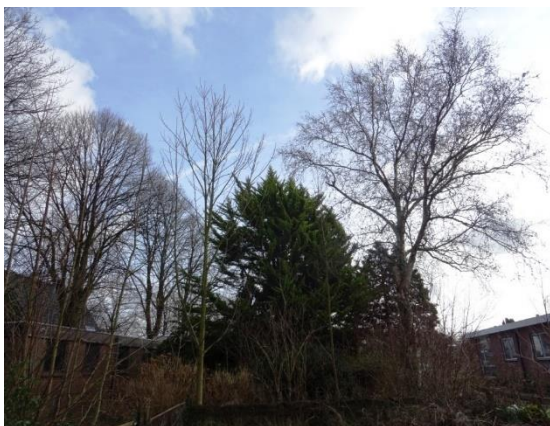
Zicht vanuit de achtertuin richting de woning.

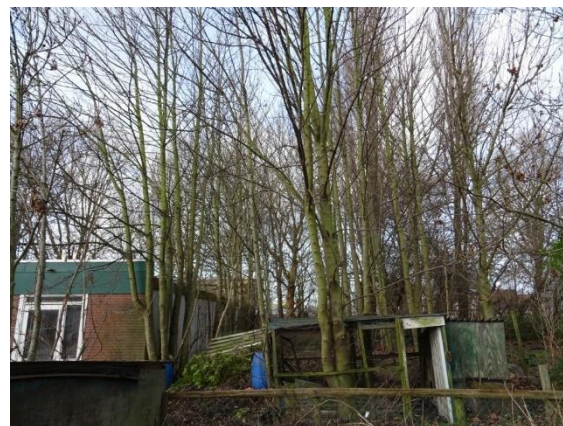
Meerstammige esdoorns in de achtertuin.
