Memorandum

Aan Gemeente Gorinchem
Van MZHZ, afdeling Bodemonderzoek & Sanering
Dossier GO 02.9025 Project Industrierrein Noord Kenmerk
Datum 27 november 2006
Onderwerp Inventarisatie bodemgegevens uitbreiding Industrierrein Noord

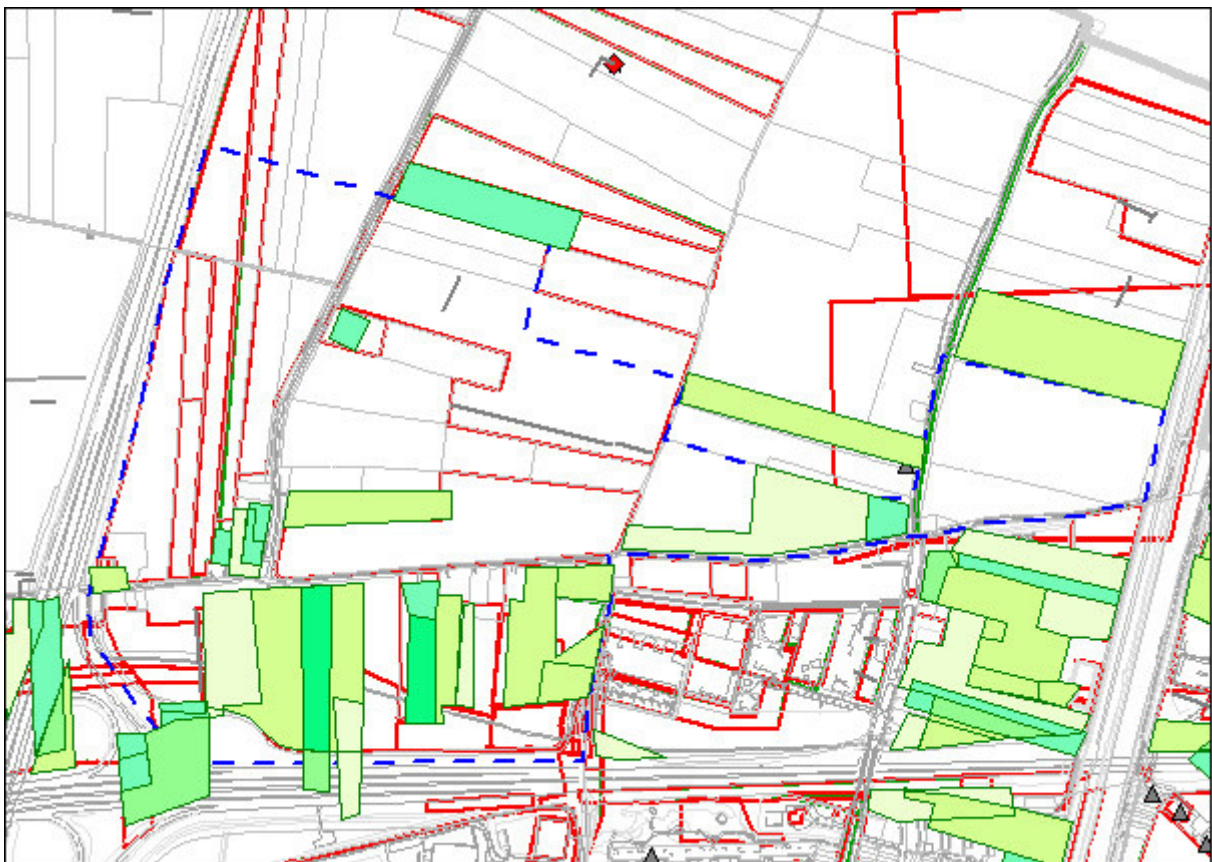
Figuur 2: Onderzoekslocatie met voormalige en huidige boomgaarden

- In het herinrichtingsgebied bevinden zich diverse agrarische percelen en boomgaarden waar niet specifiek op OCB's/PCB's is geanalyseerd (zie figuur 2). Bij actualisatie van onderzoek dient hier aandacht aan te worden besteden.

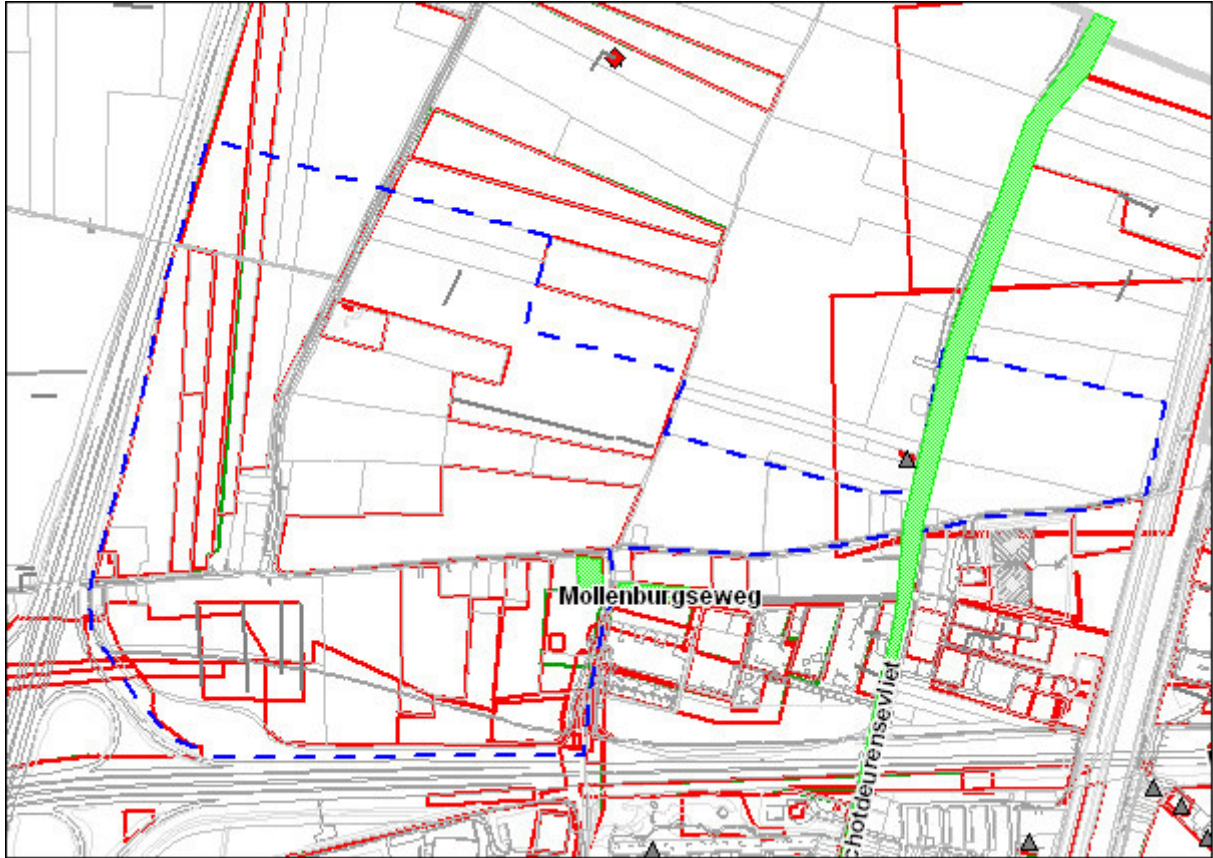
Figuur 3: Stortplaatsen in het onderzoeksgebied

In het gebied zijn twee voormalige stortplaatsen aanwezig (zie figuur 3).
