PROJECT	:	Noordwijk, Noordwijkerhout - Sancta Maria
PROJECTNUMMER	:	P11-0471
ONDERWERP	:	Inventarisatie historische informatie bodem
	:	
DATUM	:	12 december 2012
PLAATS	:	Veenendaal
OPGESTELD DOOR	:	dhr. F. Roëll / dhr. T. Guijt

1 Inleiding

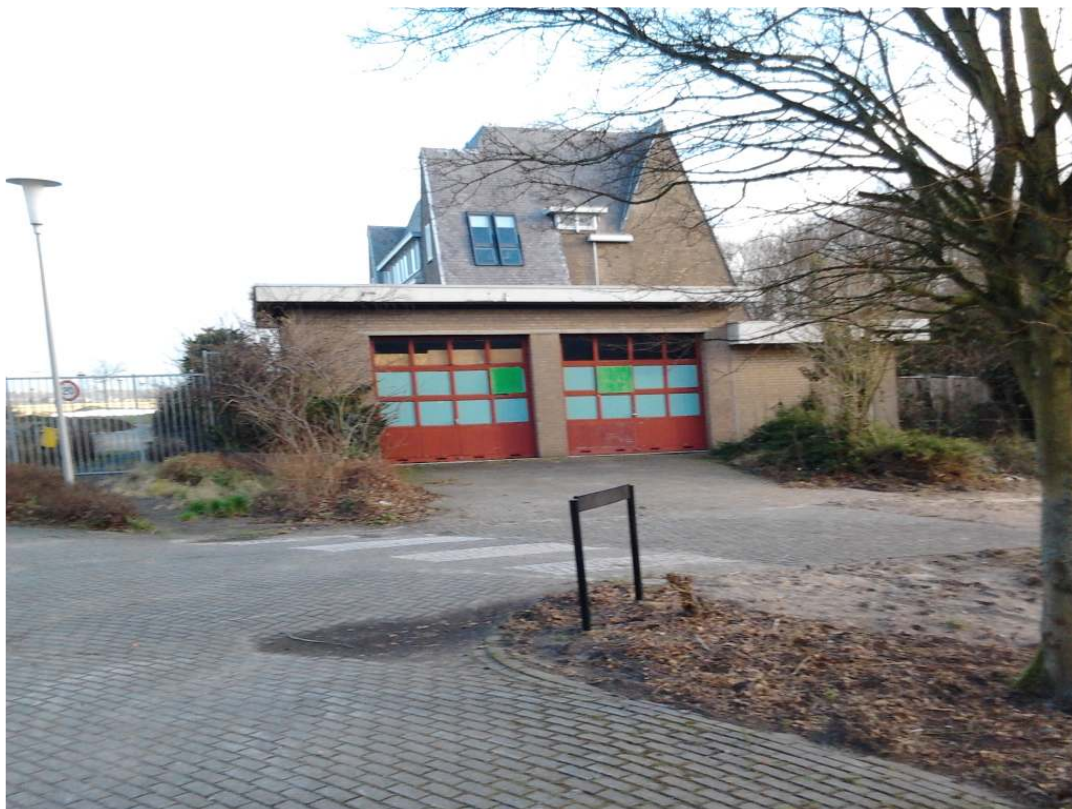
- De wegenstructuur van de locatie is nagenoeg geheel verhard met asfalt. Gezien de leeftijd van het materiaal is dit vermoedelijk teerhoudend;
- Bij de entree van het terrein is een transformatorruimte en een garage/werkplaats (vml. BHV garage) aanwezig;

Foto 2: Garage / werkplaats

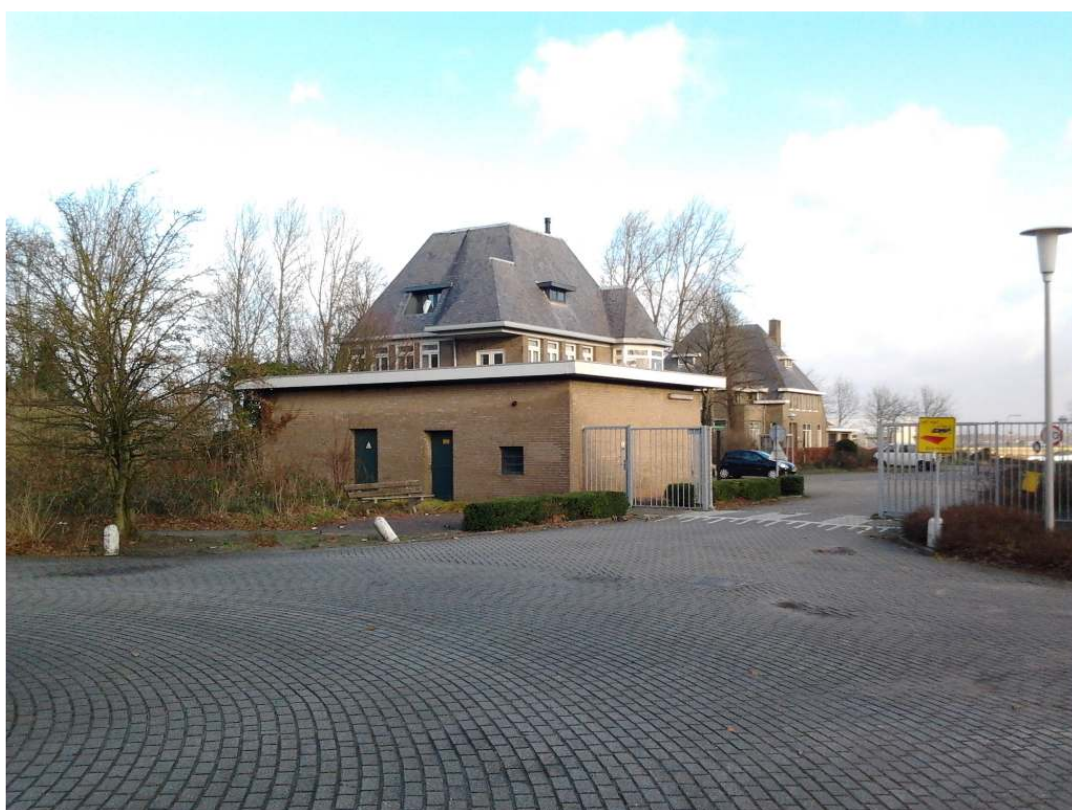
Foto 3: Transformatorruimte

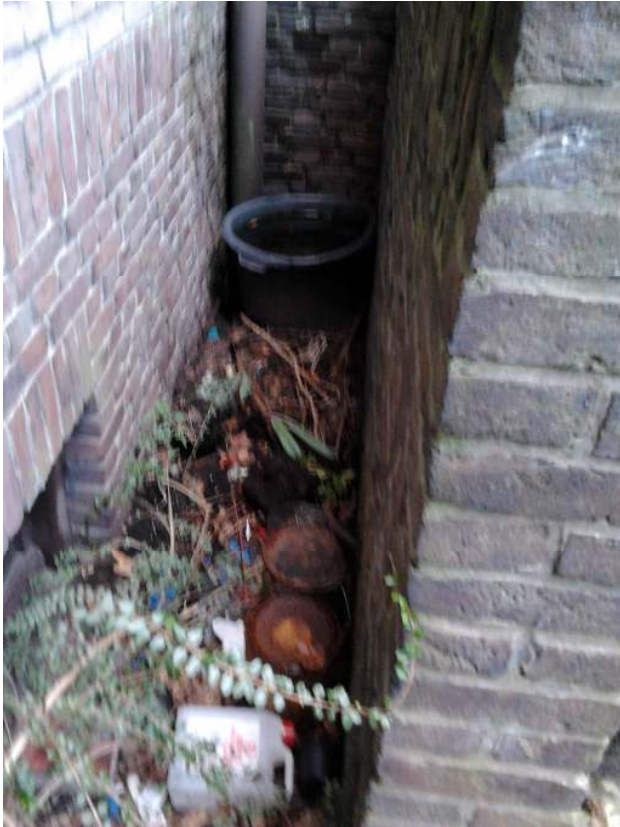
Foto 4: Afval aan de oostzijde van het hoofdgebouw

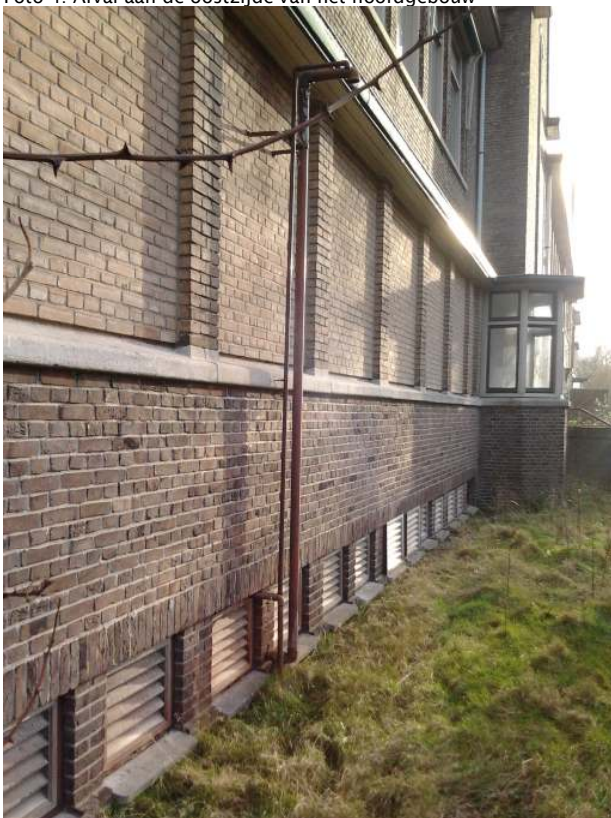
- Aan de zuidgevel van het hoofdgebouw (vml. centrale keuken) is (vermoedelijk t.p.v. de keuken) een tankontluchting aangetroffen;
- Ten westen van de paviljoens is een begraafplaats aanwezig;

Foto 5: Tankontluchting te westen van het hoofdgebouw

- Op korte termijn een historisch- en mogelijk verkennend onderzoek uitvoeren t.p.v. de septictank en vetafscheider.
- Op korte termijn, in aanvulling op een 1^e inventarisatie, een historisch onderzoek in de bouwarchieven van de gemeente Noordwijk en Noordwijkerhout naar de mogelijk aanwezigheid van eventuele verontreinigingsbronnen (mogelijk worden de archiefstukken in de toekomst geruimd, waardoor de informatie niet meer beschikbaar is).

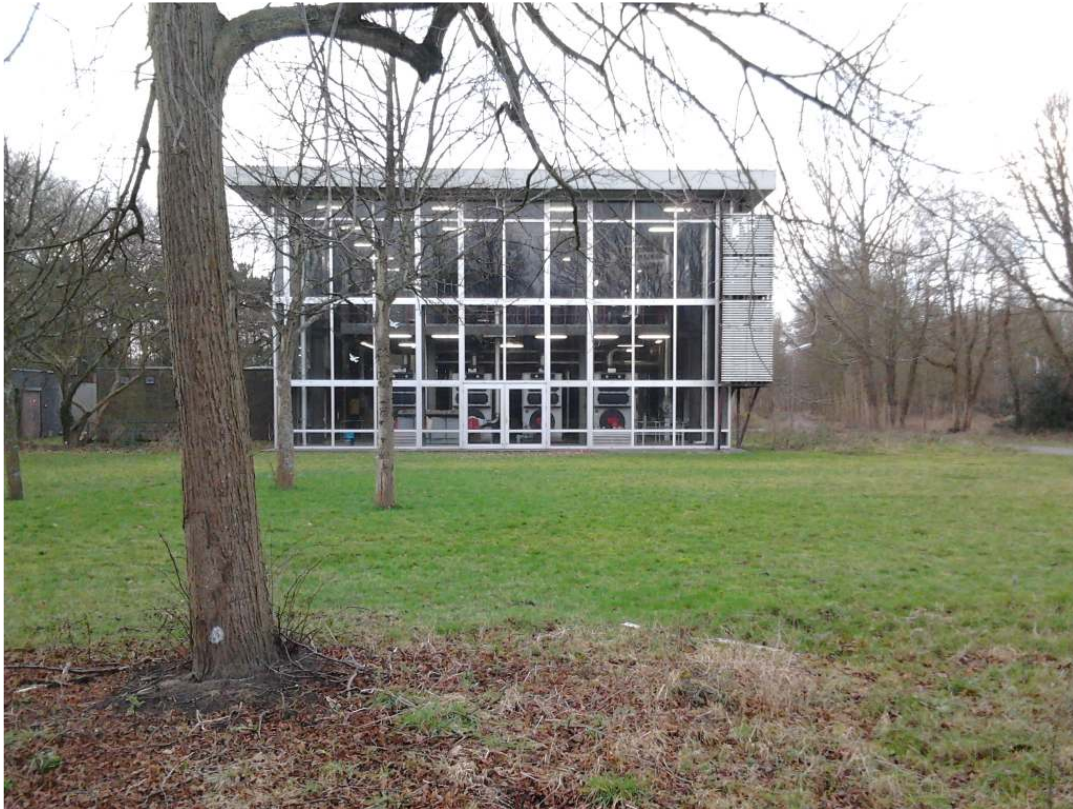
- Ten oosten van de begraafplaats is een ketelhuis aanwezig. Deze locatie wordt aangemerkt als verdachte locatie;
- In de zuidoostelijke hoek van het terrein is een pompput aanwezig.
- Ter plaatse van de noordwesthoek van het hoofdgebouw wordt aan de buitenzijde een ontluchtingspunt aangetroffen welke duidt op de (voormalige) aanwezigheid van een (ondergrondse) brandstoftank, zie bijlage D, foto 5

Foto 6: Ketelhuis

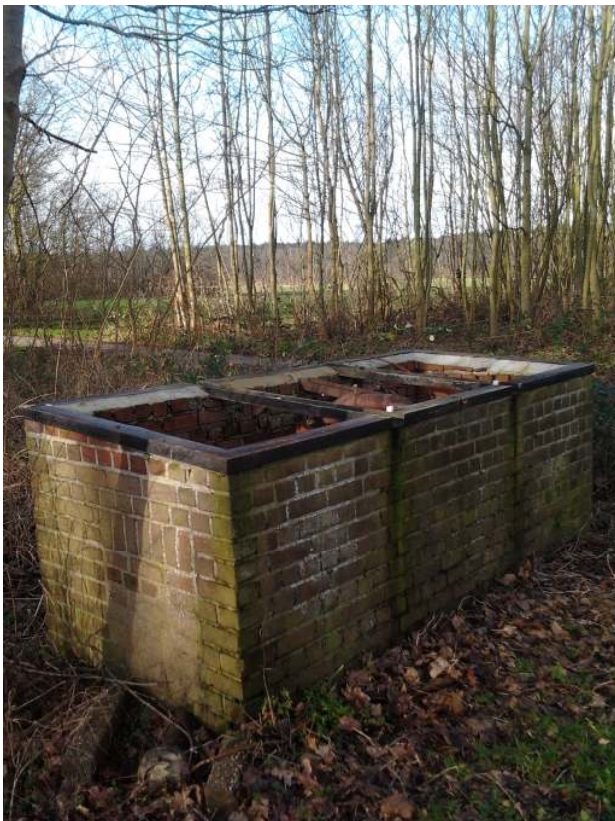
Foto 7: Pompput
