Basisdocument 3 locaties

Bestemmingsplangebied Genderen

B18.7209

19 september 2018

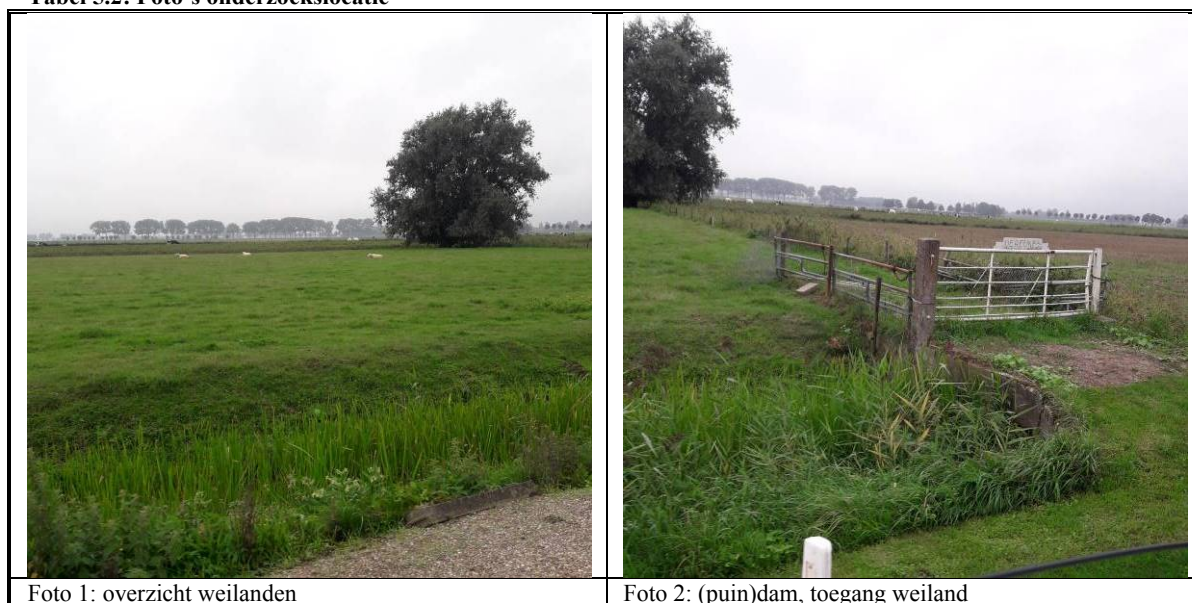
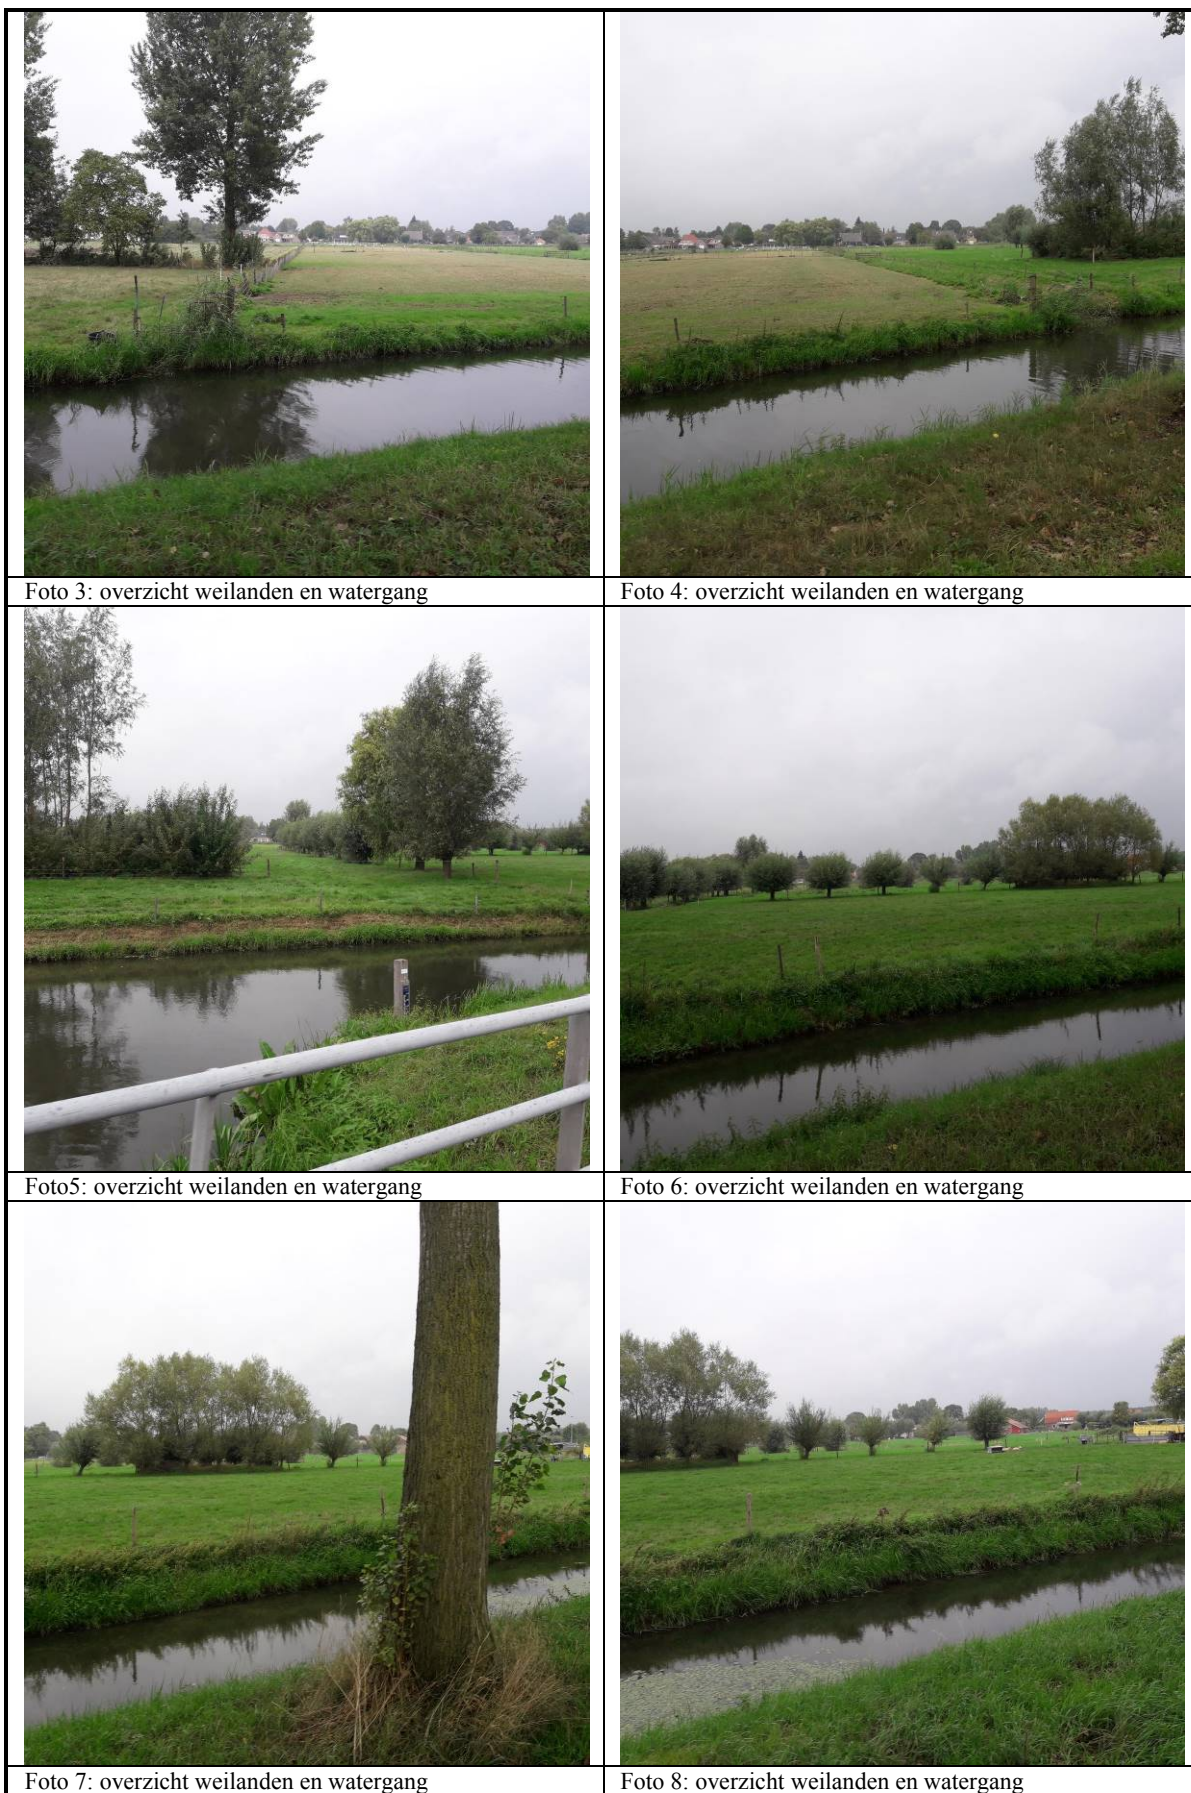
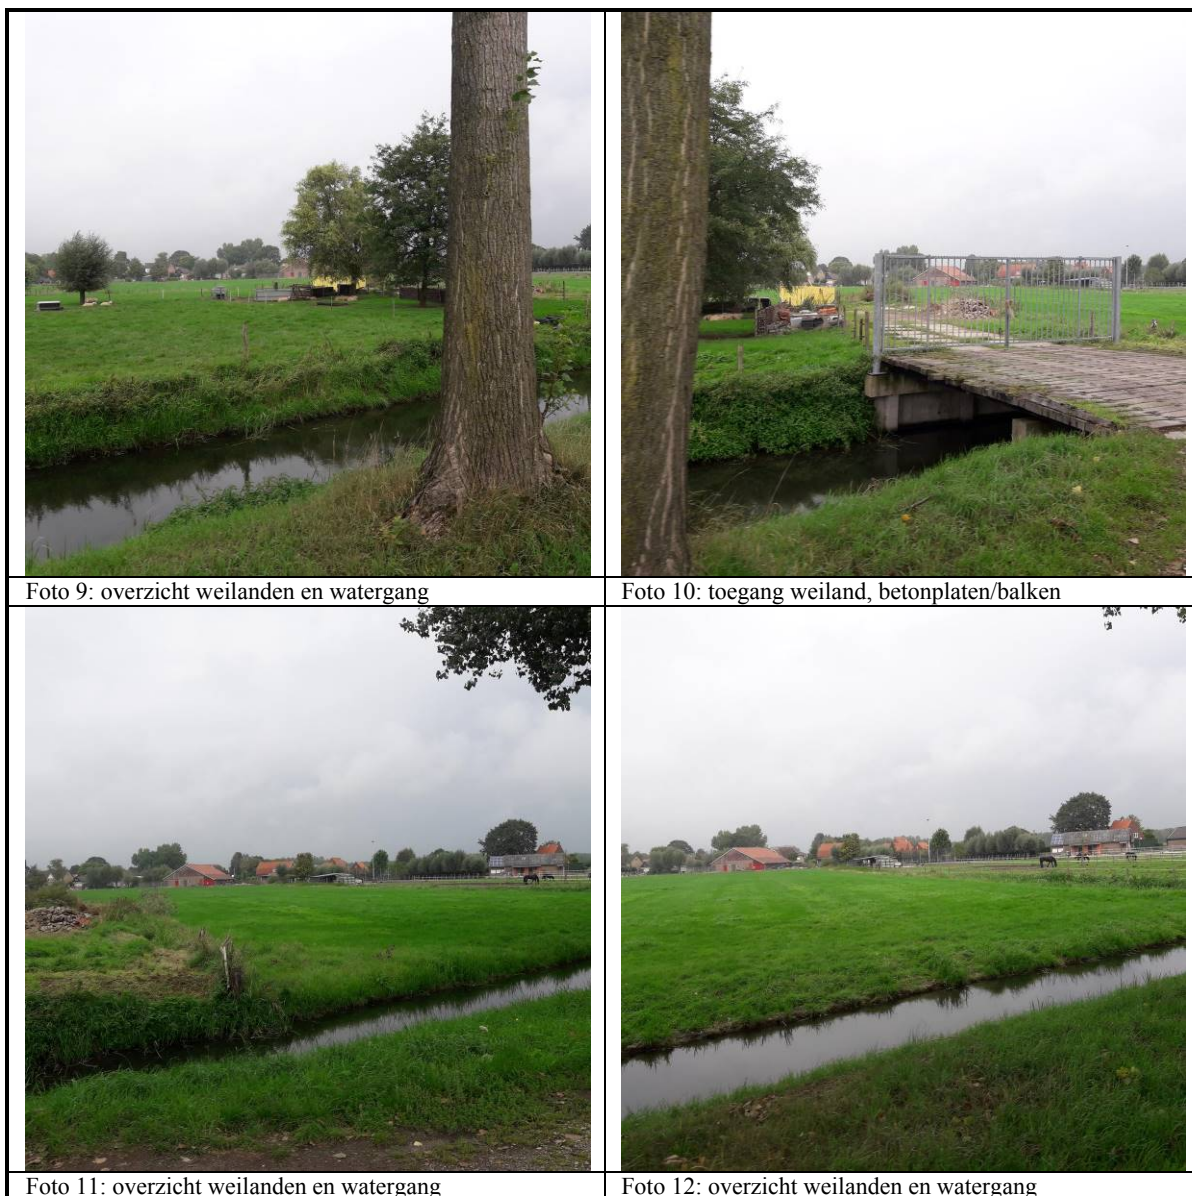
De locatie is in gebruik als agrarisch grasland. Op de locatie zijn meerdere watergangen aanwezig. Ter plaatse van één van de watergangen is een (puin)dam aanwezig. Daarnaast is een betonpad aanwezig ter plaatse van één van de andere watergangen. Aan de oostzijde van de locatie is een paardenrijbak en uitloopbaantje aanwezig.

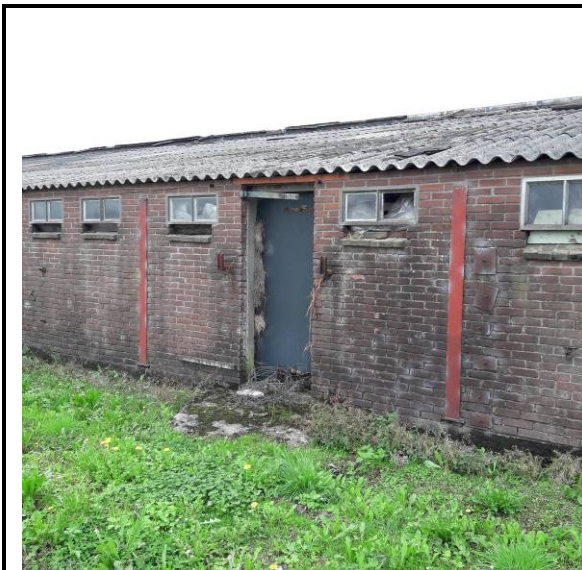
Foto 9: buitenzijde stal, asbestverdachte dakbedekking

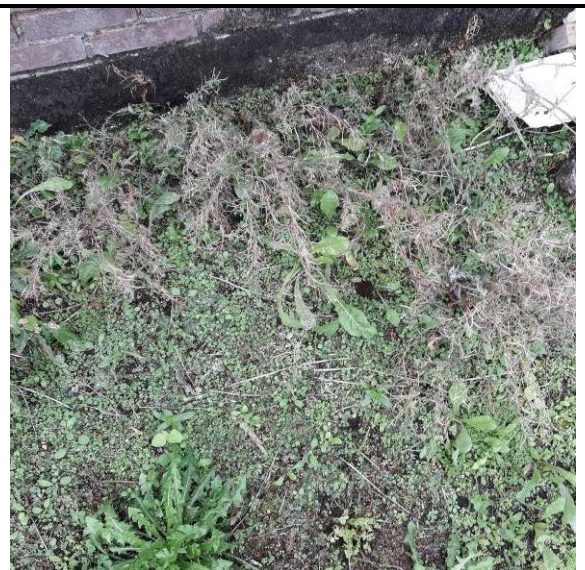
Foto 10: buitenzijde stal, afwatering

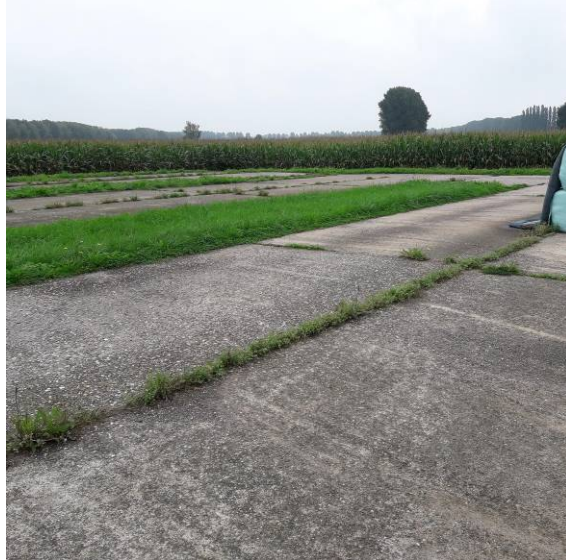
Foto 11: voormalige kuilplaten
