# Boom Effect Analyse

Perceel Kraaijbergsestraat 2 Ulvenhout

In opdracht van: Mvr. Buck  
Auteur: ir. S.J.T. Poutsma  
Datum: 6 September 2018  
Versie: 01

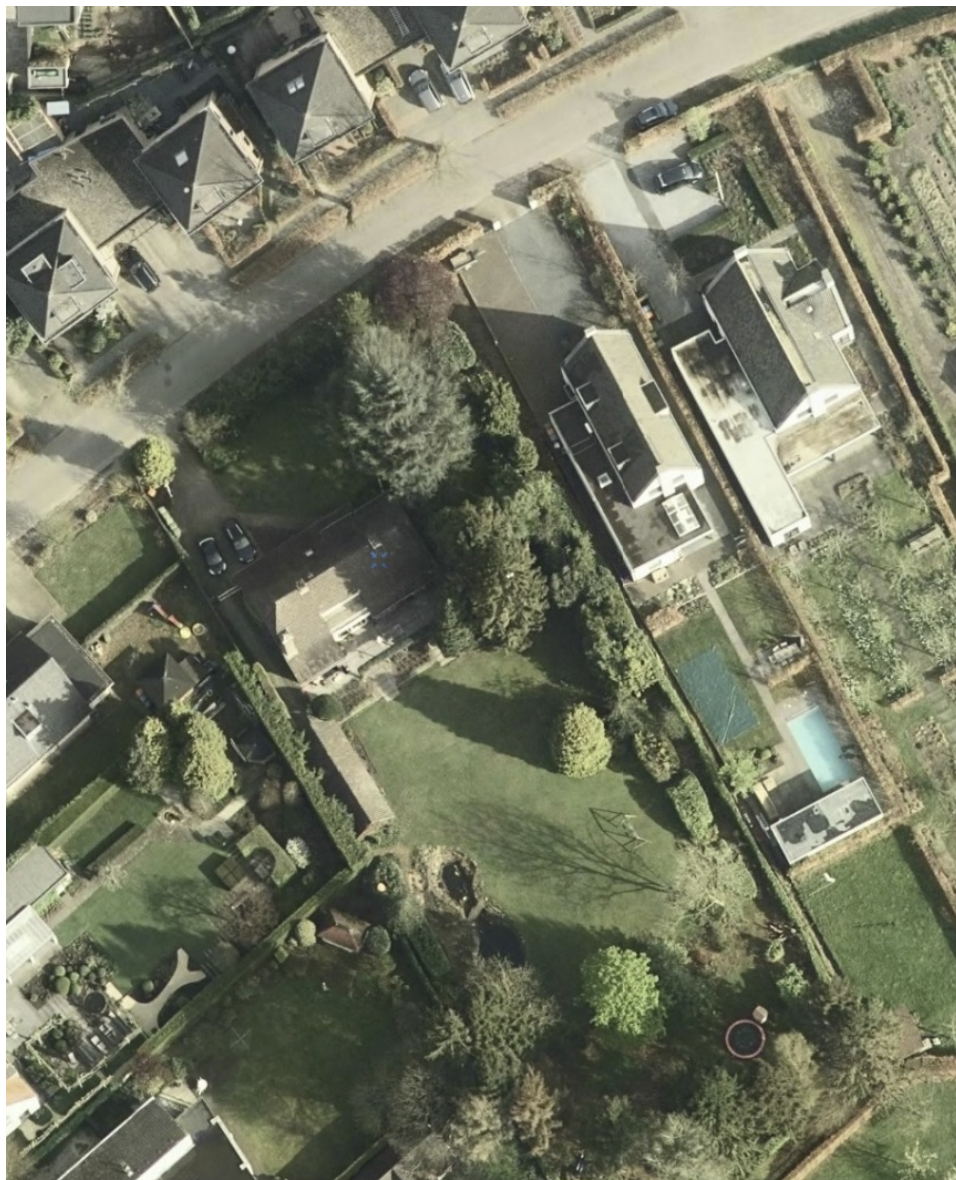
De grote blauwe ceder (boom nr 2) in de voortuin heeft een kroondiameter van ruim 20 meter. Deze boom is ook te zien op de overzichtsfoto op het voorblad. Deze heeft veel dubbele toppen die op termijn problemen kunnen veroorzaken. Deze boom is daarom een attentieboom.

De blauwe ceder zou behouden kunnen blijven maar er zijn beschermende maatregelen nodig om bodem-verdichting te voorkomen tijdens sloop en bouw. Ook zijn snoeimaatregelen nodig om schade te voorkomen aan takken tijdens sloop van het oude huis.

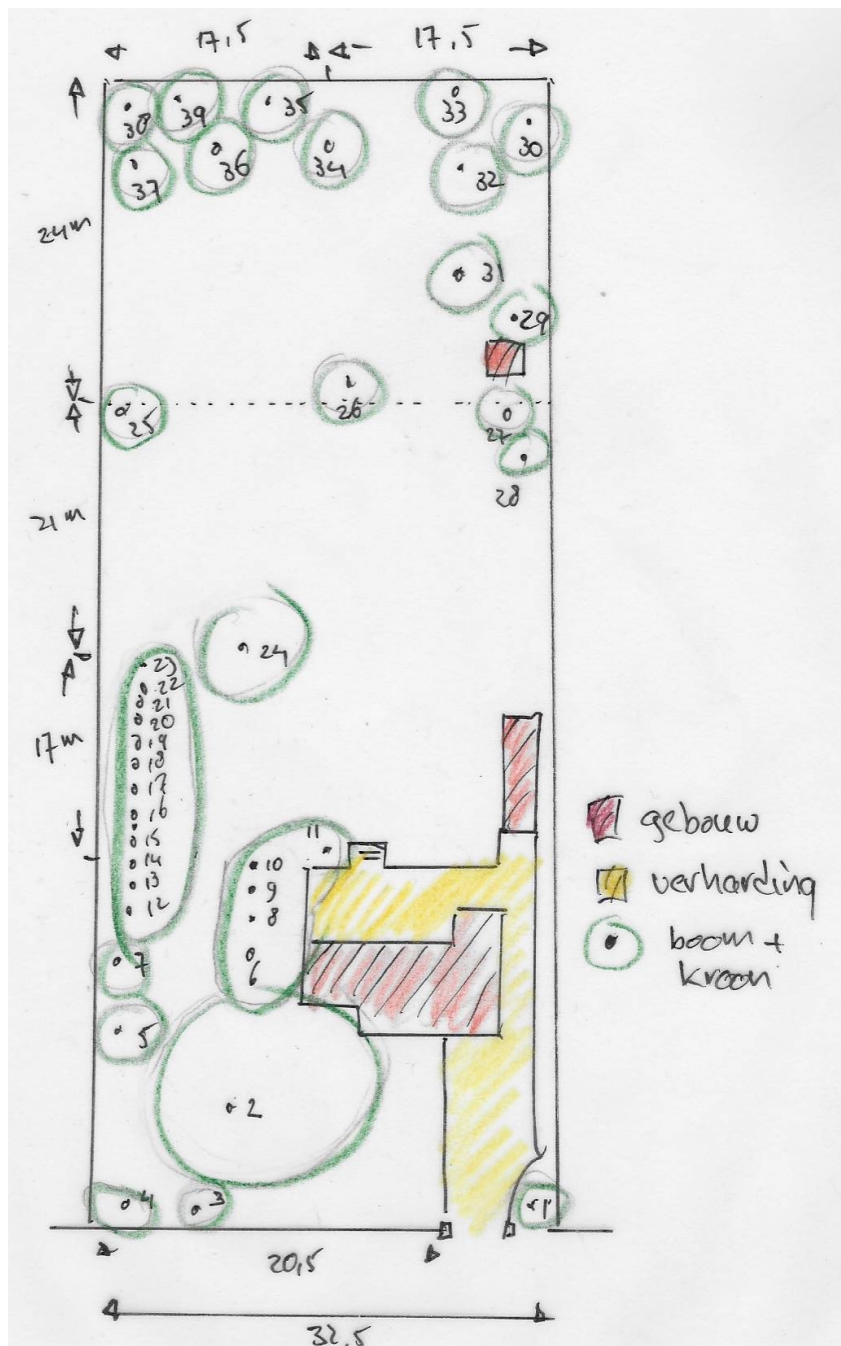
Afbeelding 4 locatie van de bestaande bomen

De bomen staan allemaal in borders. Vanaf het terras achter het huis tot boom 26 is een grasveld. De bomen staan allemaal buiten het gras behalve boom 24. Aan de achterzijde van de tuin zijn verschillende bomen omgewaaid in de storm van januari dit jaar. De wortelstobbe staan er nog, daarom zijn deze niet opge-nomen in de tekening.

Er verschillende dennen, coniferen die getopt zijn op ca 4 meter die niet zijn meegenomen in de inventarisatie.

In afbeelding 4 staan twee groepen bomen met aaneengesloten kronen. Dit is de groep tegen het huis en een langgerekte groep aan de rand van het perceel. Dit is een is een oude getopte coniferen haag. Deze is als 1 boomnummer opgenomen en nogal prominent aanwezig is. Deze haag heeft bomen van verschillende omvang en hoogte.
