## Memo 'Aanwezigheid wijst aan de Kievitsweg 9 te Deurne - Familie Wilgers'

Opgesteld door: Emmy Zwier (hydroloog Waterschap Aa en Maas)

Datum: 3 april 2019

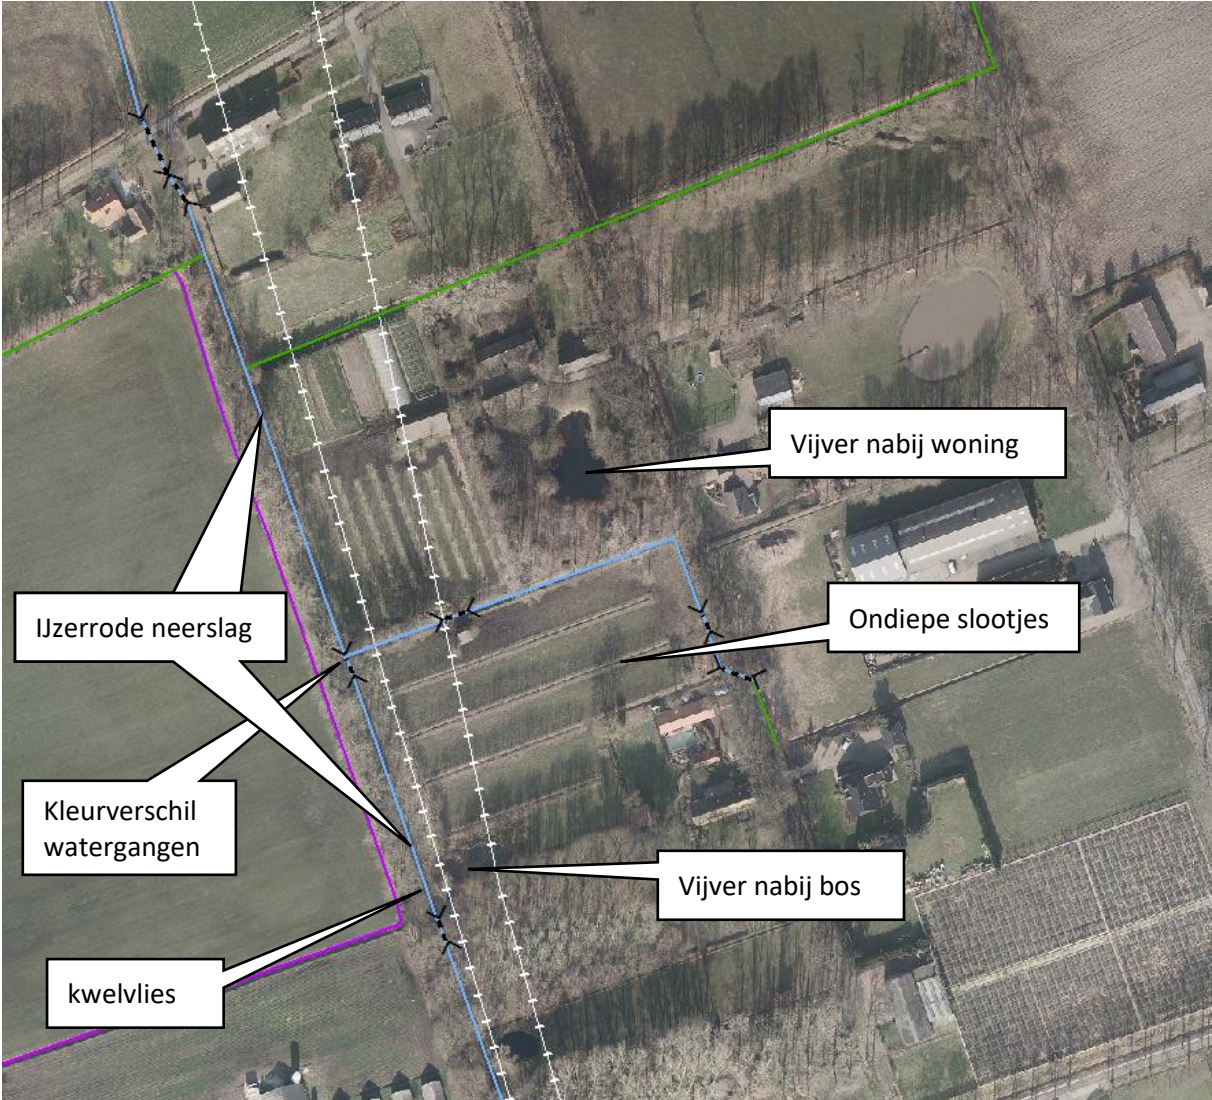
Tijdens het veldbezoek is een ijzerrode kleur, ijzerneslag en een kwelvlies in de watergang ten westen van de percelen aangetroffen. Tevens is ijzerneslag aan de rand van watertonnen, die gevuld worden met grondwater, aangetroffen. In bijlage 1 zijn de locaties en foto's toegevoegd.

Foto 1: IJzerrode kleur en neerslag in de watergang ten westen van de percelen.

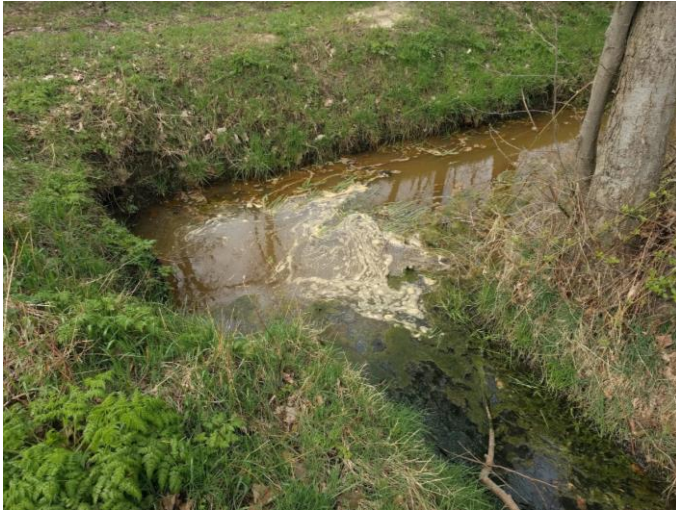
Foto 3: IJzerrode kleur en kwelvlies in de watergang ten westen van de percelen.
