**TRUDO**  
**VREDEOORD EINDHOVEN**

**BOMEN EFFECT ANALYSE NIEUWBOUWPROJECT**

Datum : 24 september 2014  
Ref.nr. : 304\_1363

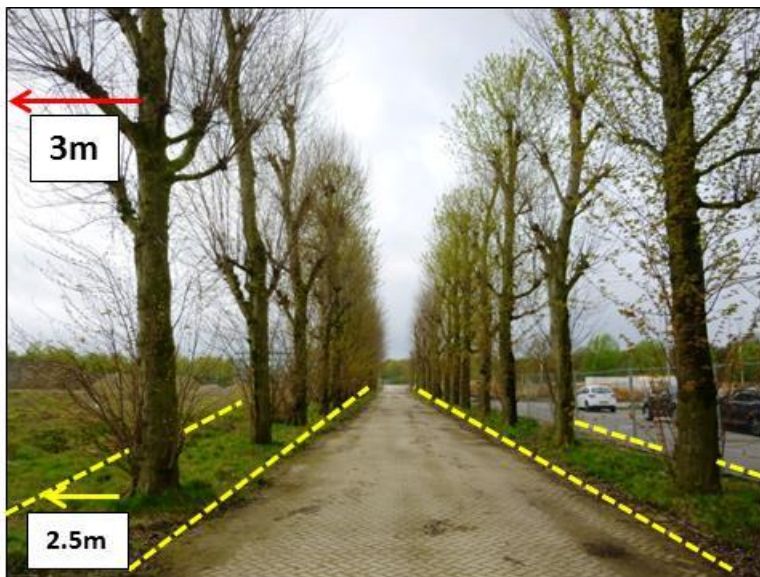
Afbeelding 3 Kroonprojectie en boombeschermingszone

Het betreft een wegbeplanting van gekandelaberde *Acer saccharinum*. Twee van de bomen beschikken over een matige toekomstverwachting en kunnen beter verwijderd worden (boomnummers 32 en 37, bijlage 3).

De kroonprojectie van de bomen in de richting van de bebouwing is afhankelijk van de frequentie van het kandelaberen en bedraagt circa 3 m.

De minimale graafafstand vanaf de stamvoet bedraagt 2.5 m. In verband met de nabijheid van verharding is het beter de huidige onverharde groeiplaats van de bomen (plantsoenstrook) te respecteren en hierin niet te graven. Boombescherming in deze sectie komt dan ook neer op het plaatsen van een hekwerk rondom de bomenrijen op de grens van de huidige verharding (aan de NW-zijde van de weg) en op een afstand van 2.5 uit de bomen (aan de ZO-zijde van de weg).

Tenslotte wordt erop gewezen dat voor het noodzakelijk regelmatig kandelaberen van de bomen de weg tussen de bomen goed toegankelijk moet blijven.

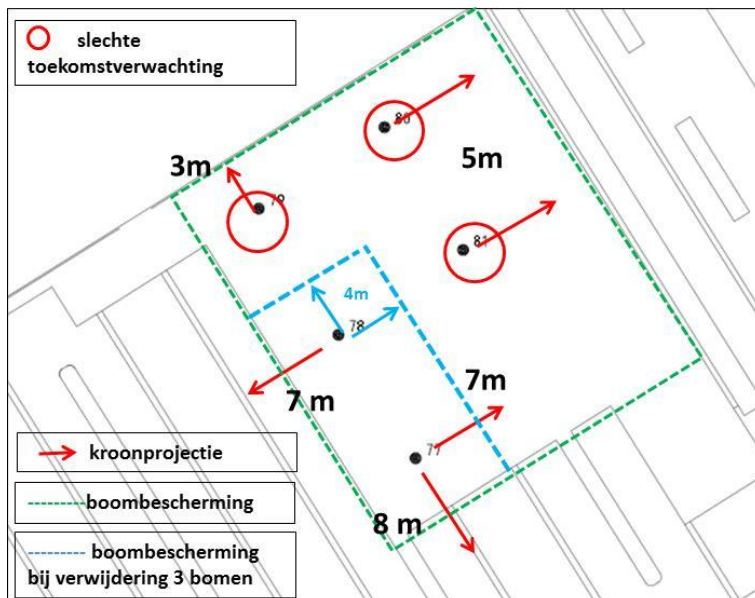
Afbeelding 4 Kroonprojecties en boombeschermingszone (niet op schaal)

Eén exemplaar (nr. 79) heeft een sterk verminderde conditie. Twee exemplaren (nrs. 80 en 81) vertonen symptomen van de kastanjabloedingsziekte in een gevorderd stadium. Deze 3 bomen hebben derhalve een slechte toekomstverwachting.

De minimale graafafstand vanuit de bomen valt samen met de grens van het gazon met de omringende verharding. Op deze grens dient ook een hekwerk geplaatst te worden om verstoring van de huidige onverharde groeiplaats (gazon) van de bomen te voorkomen. Wanneer besloten wordt de 3 bomen met een slechte toekomstverwachting te verwijderen wordt de minimale graafafstand van de 2 blijvende bomen 4 meter uit de stamvoet. Op deze afstand worden dan ook de hekwerken in verband met de boombescherming geplaatst. Afbeelding 4 geeft de aandachtspunten in sectie 2 weer.

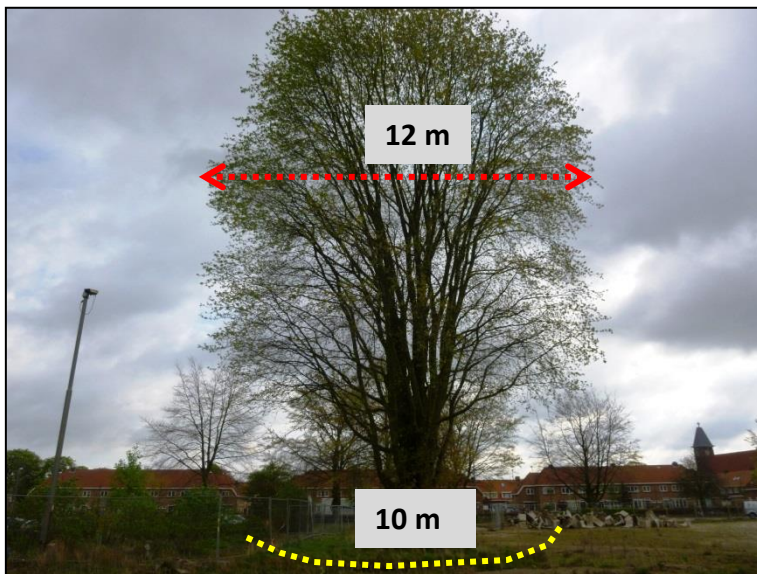
Afbeelding 5 Kroonprojectie en boombeschermingszone

Het betreft hier één omvangrijke solitaire *Acer saccharinum* in ruw gras. De diameter van de kroonprojectie bedraagt 12 meter. De minimale graafafstand uit de stamvoet is 5 meter. De boombescherming zal bestaan uit een rondom de boom gesloten hekwerk op een afstand van 6 meter vanuit de stam. Afbeelding 5 geeft zowel de kroonprojectie weer (die samenvalt met de boombeschermingszone (12m)) als de minimale graafafstand rondom de boom.

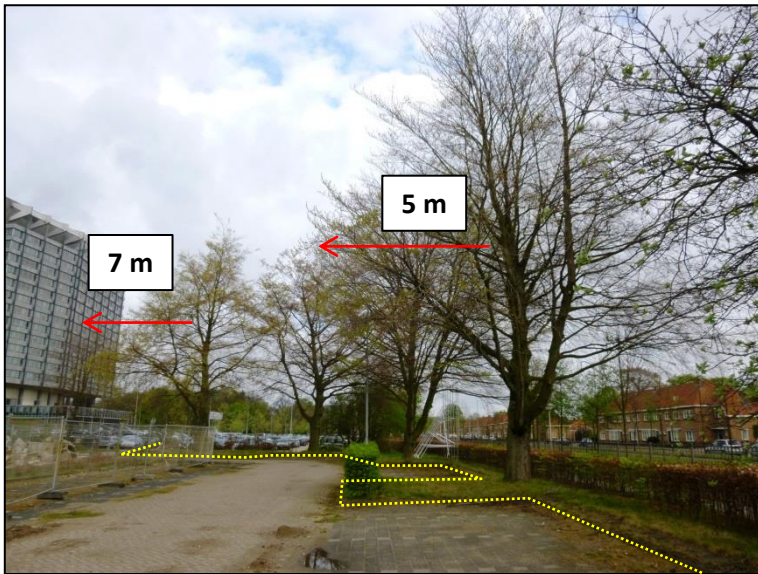
Afbeelding 6 Kroonprojecties en beschermd boomgebied

Het Noordelijk gedeelte van deze sectie bestaat uit 4 *Fagus sylvatica* die een kroonprojectie hebben in de richting van de voorgenomen bebouwing van 5 tot 7 meter. De huidige onverharde groeiplaats (gazon) geldt als boombeschermingsgebied waarbinnen niet gegraven mag worden. Op de grens met de verharding dient een hekwerk geplaatst te worden. Afbeelding 6 geeft de randvoorwaarden aan.

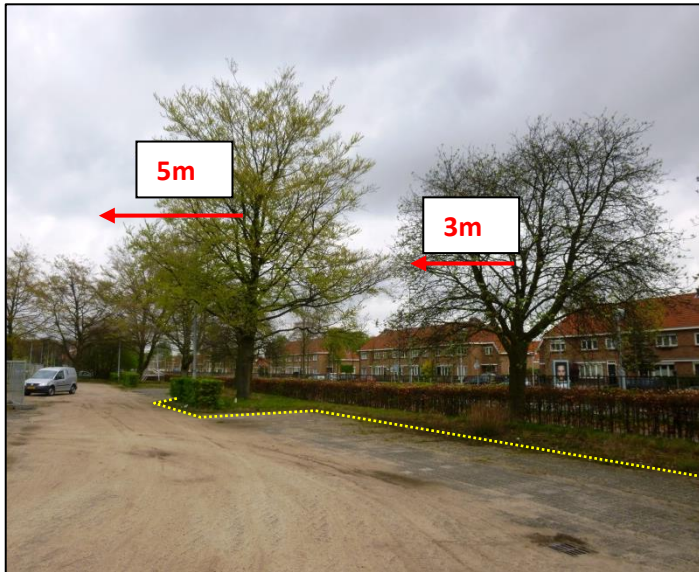
Afbeelding 7 Kroonprojecties en boombeschermingszone *Fagus* (links) en *Sorbus* (rechts)

De kroonprojecties en de graafvrije boombeschermingszones van de *Fagus* (boomnummer 8) en *Sorbus* zijn weergegeven in afbeelding 7. Die van de *Acer saccharinum* in afbeelding 8.

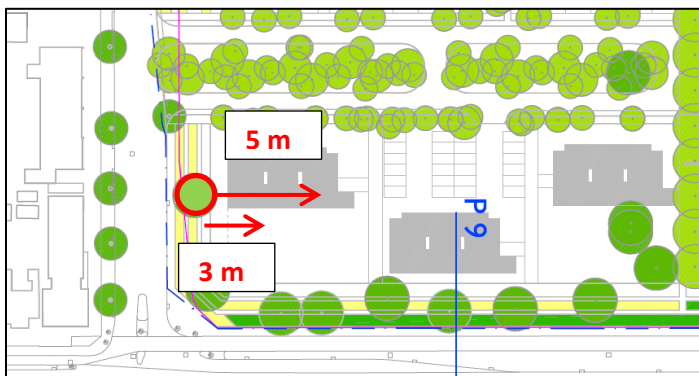
Afbeelding 9 Kroonprojectie en boombeschermingszone *Acer pseudoplatanus* (niet op schaal)

De kroonprojectie van de *Acer pseudoplatanus* (boomnummer 12) in de richting van de voorgenomen bebouwing (5 meter) is weergegeven in afbeelding 9. De graafvrije zone bedraagt hier 3 meter.

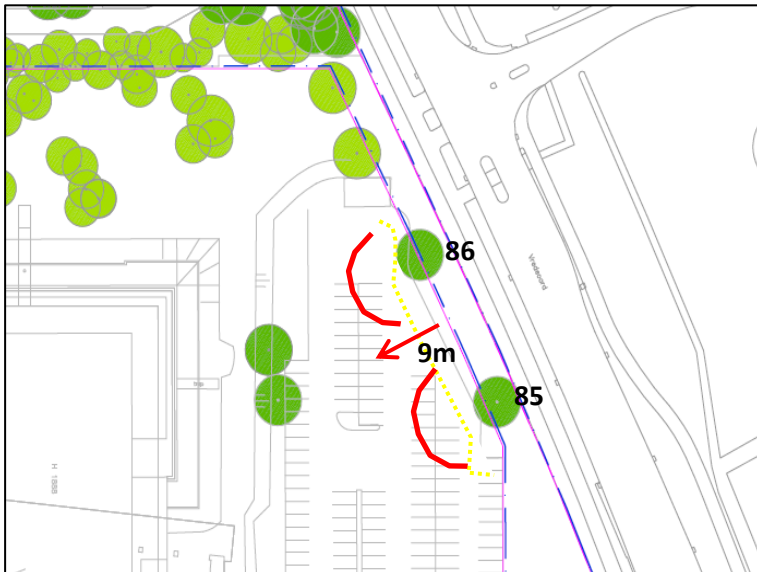
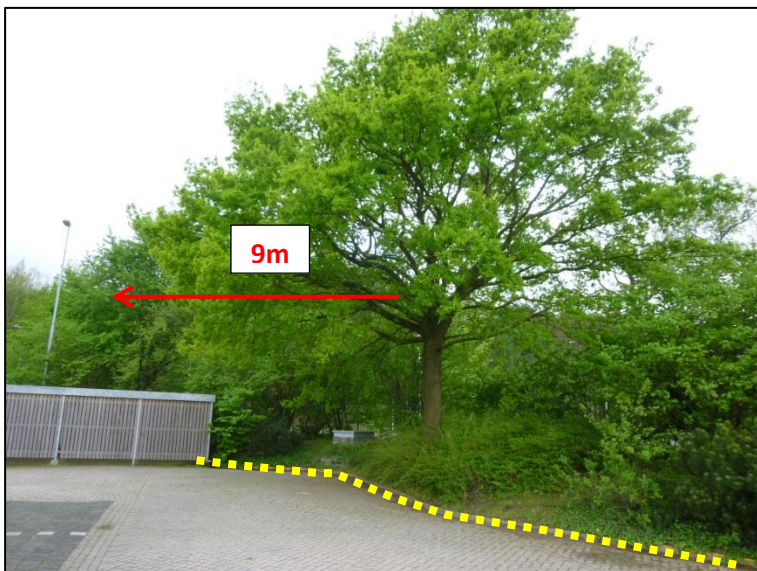
Afbeelding 10 en 11 Uiteindelijke kroonprojectie en beschermd boomgebied (afbeelding 10 niet op schaal)

Het betreft 2 *Quercus robur* in een beplantingsstrook. De bomen hebben in de richting van het terrein een kroonprojectie met een straal van 6 meter. De halfwas bomen hebben hun eindbeeld nog niet bereikt zodat uitgegaan wordt van een uiteindelijke kroonprojectie van 9 meter. De huidige onverharde groeiplaats valt samen met de boom beschermingszone. De bomen hebben boven de verharding een takvrije ruimte van 2.5 meter. In verband met het te verwachten bouwverkeer dient deze ruimte vergroot te worden tot 4.5 meter. De afbeeldingen 10 en 11 geven de te verwachten kroonprojectie en het beschermd boomgebied weer.

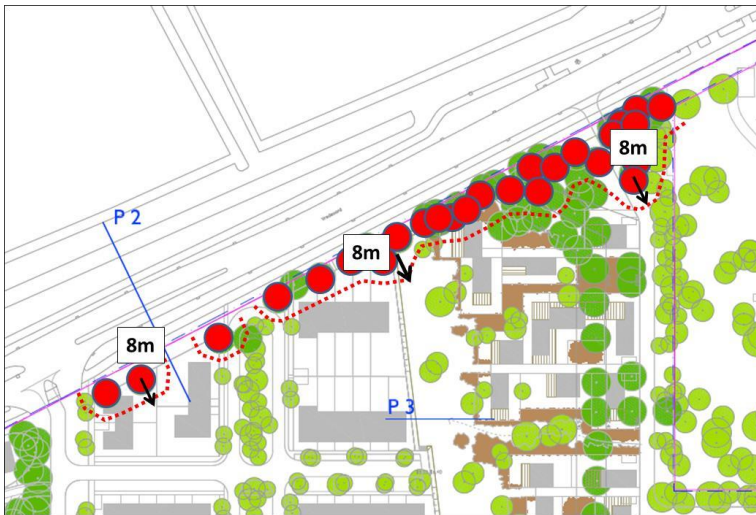
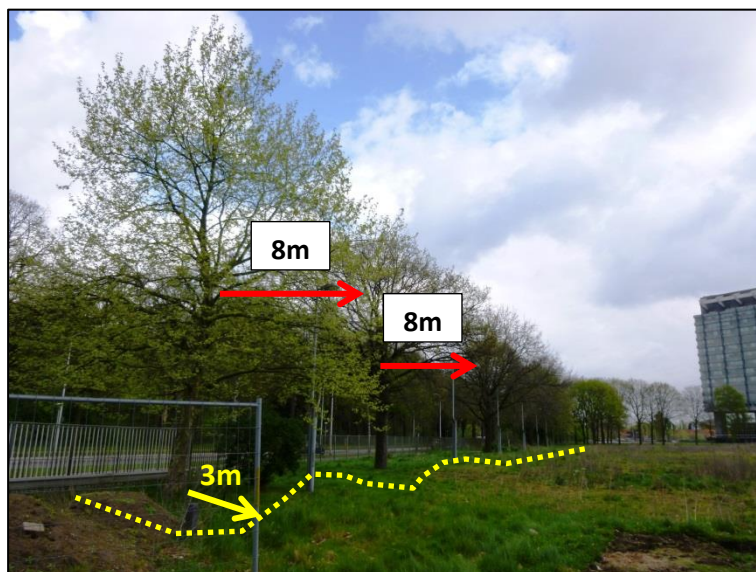
Het betreft ongeveer 40 bomen van uiteenlopende afmetingen: *Quercus robur*, *Platanus x hispanica*, *Fagus sylvatica*, *Acer pseudoplatanus* en *Carpinus betulus*. De huidige of te verwachten kroonprojecties in de richting van de voorgenomen nieuwbouw hebben een straal van gemiddeld 8 meter. De minimale graafafstand vanuit de stamvoet van de bomen bedraagt 3 meter. Op deze afstand dient ook een hekwerk in verband met de boombescherming geplaatst te worden. In de eiken zijn afgestorven takken aanwezig die verwijderd moeten worden. De huidige takvrije ruimte onder de bomen van 2.5 meter dient vergroot te worden tot 4.5 meter (bouwverkeer). Afbeeldingen 12 en 13 geven de kroonprojecties en de boombeschermingszone weer.

Afbeelding 12 Kroonprojectie van de te handhaven bomen (niet op schaal)

Afbeelding 13 Kroonprojecties en beschermd boomgebied

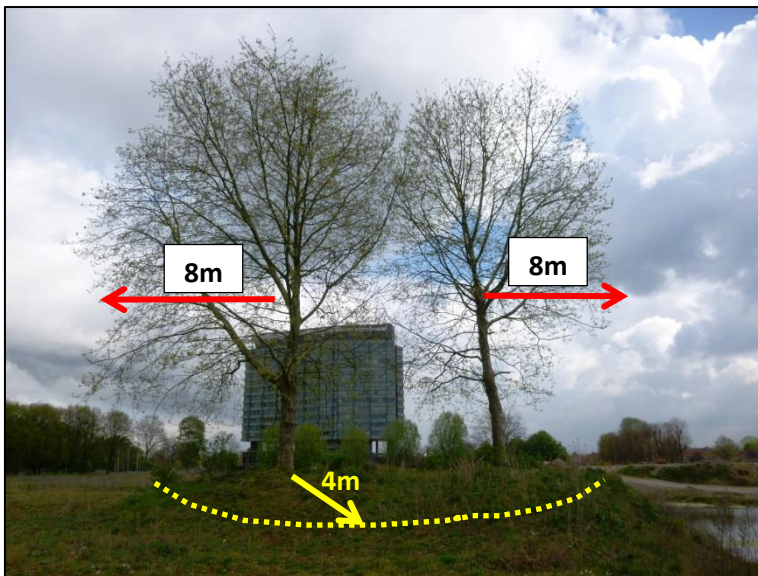
Afbeelding 14 Kroonprojecties en beschermd boomgebied

Het betreft een groep van 2 *Platanus x hispanica*, die staan op een verhoging. De kroonprojectie rondom de bomen heeft een straal van 8 meter. De minimale graafafstand vanaf de stamvoet is 4 meter. Indien nodig kan de takvrije ruimte onder de bomen vergroot worden tot 4.5 meter. Afbeelding 14 geeft de kroonprojectie en de graafvrije zone weer die samenvalt met het beschermd boomgebied.

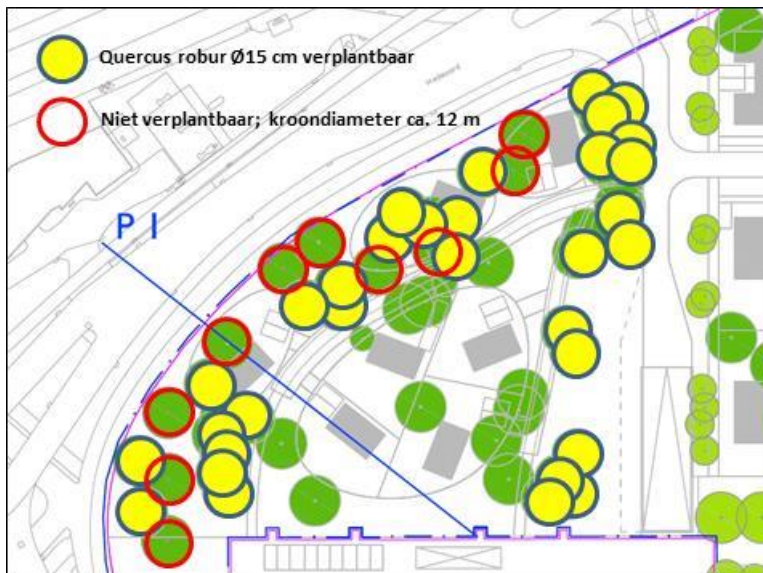
Afbeelding 15 Te handhaven bomen

Het betreft hier een 32-tal *Quercus robur* in de jeugdfase en een 10-tal volwassen bomen. De bomen bevinden zich in gazon. De *Quercus robur*, geplant in groepsverband, zullen, uitgegroeid tot volwassen bomen, aan de buitenzijde van de groep een kroonprojectie vormen met een straal van 7 meter. De minimale graafafstand vanuit deze bomen bedraagt 2.5 meter.

De 10 niet verplantbare bomen (*Quercus robur*, *Betula pendula*, *Fraxinus excelsior*) hebben een kroonprojectie met een diameter van 10-14 meter. De minimale graafafstand vanuit deze bomen bedraagt aan de zijde van de voorgenomen nieuwbouw 3 meter. Afbeelding 15 geeft een overzicht van de te handhaven bomen in deze sectie.

De bomen zijn in deze fase goed verplantbaar, mogelijk een belangrijk gegeven in de lokalisering van de nieuwbouw.

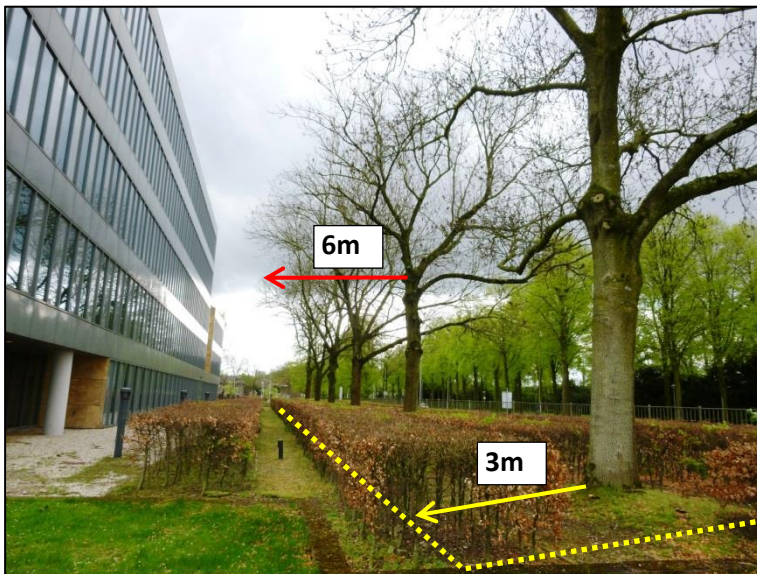
Afbeelding 16 Kroonprojectie en beschermd boomgebied

Het betreft een rijbeplanting van 6 *Fraxinus excelsior* in gazon. De kroonprojectie in de richting van de bebouwing heeft een straal van 6 meter. De minimale graafafstand uit de stamvoet bedraagt 3 meter. De bomen zijn toe aan een onderhoudssnoeibeurt waarbij afgestorven takken verwijderd en uitzakkende takken (aan de wegzijde) ingekort dienen te worden. Afbeelding 16 geeft de kroonprojectie en het beschermd boomgebied weer.

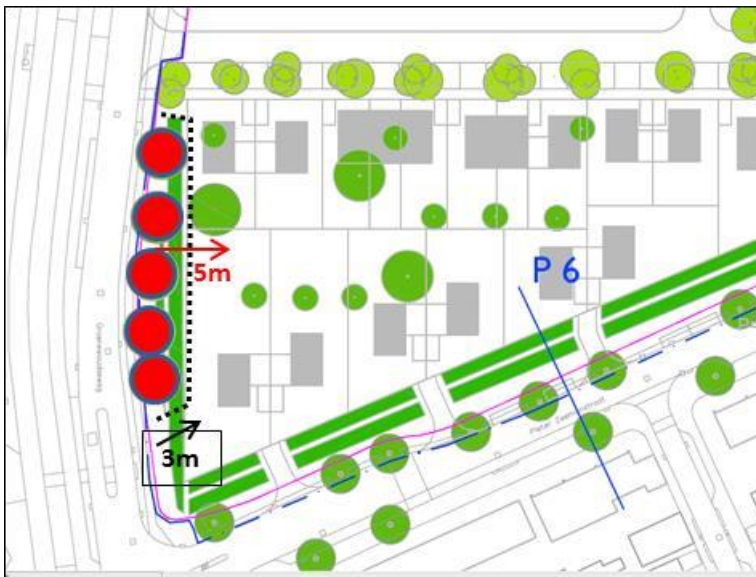
Afbeelding 17 Kroonprojectie en beschermd boomgebied (niet op schaal)

Het betreft hier 5 *Tilia europaea*, waarvan de kroonprojectie in de richting van de voorgenomen nieuwbouw een straal heeft van 5 meter. De minimale graafafstand vanuit de stamvoet bedraagt 3 meter. Dit is ook de grens van het beschermd boomgebied. Afbeelding 17 geeft de kroonprojectie en het beschermd boomgebied weer.

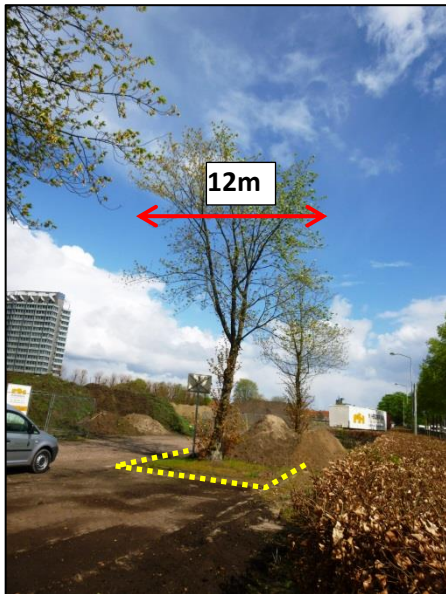
Afbeelding 18 Kroonprojectie en beschermd boomgebied

Het betreft 1 solitaire *Acer saccharinum*. De kroonprojectie heeft een diameter van 12 meter. De graafvrije zone rondom de boom beslaat de huidige onverharde plantplaats. Afbeelding 18 geeft de kroonprojectie en het beschermd boomgebied weer.

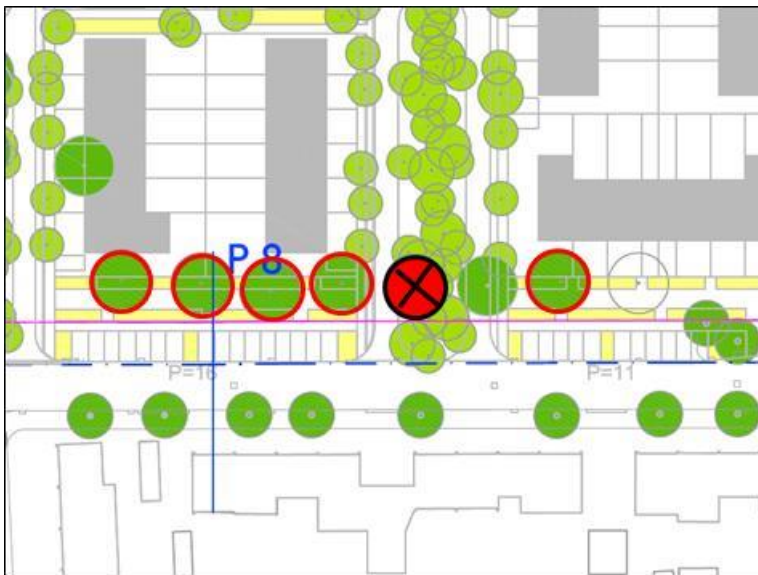
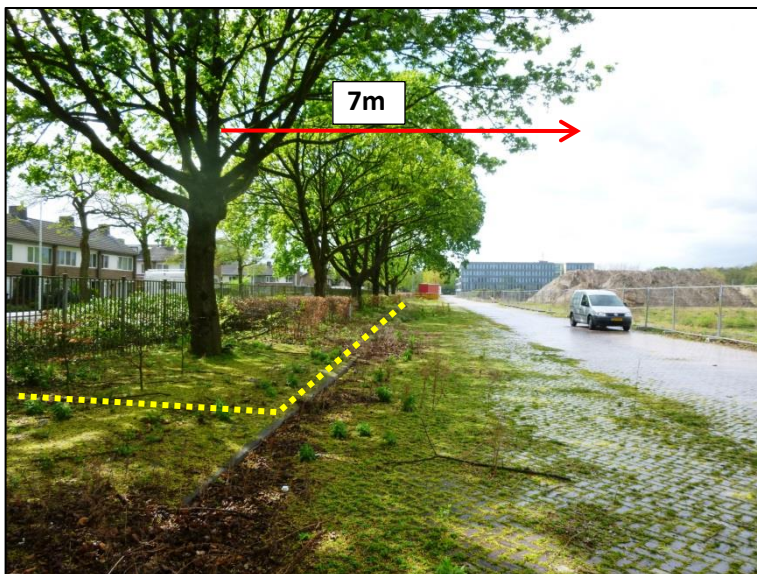
Het betreft een 6-tal Acer platanoides in een plantsoenstrook. Eén boom heeft een sterk verminderde conditie en kan beter verwijderd worden. De kroonprojectie in de richting van de nieuwbouw heeft een straal van 7 meter. De minimale graafafstand vanuit de stamvoet bedraagt 2 meter. De huidige onverharde groeiplaats geldt als beschermd boomgebied. Ten behoeve van het bouwverkeer dient onder de bomen een takvrije zone gerealiseerd te worden van 4.5 meter. De afbeeldingen 19 en 20 geven de bomen met hun kroonprojecties en beschermingszones weer.

Afbeelding 19 5 te handhaven bomen en 1 te verwijderen boom

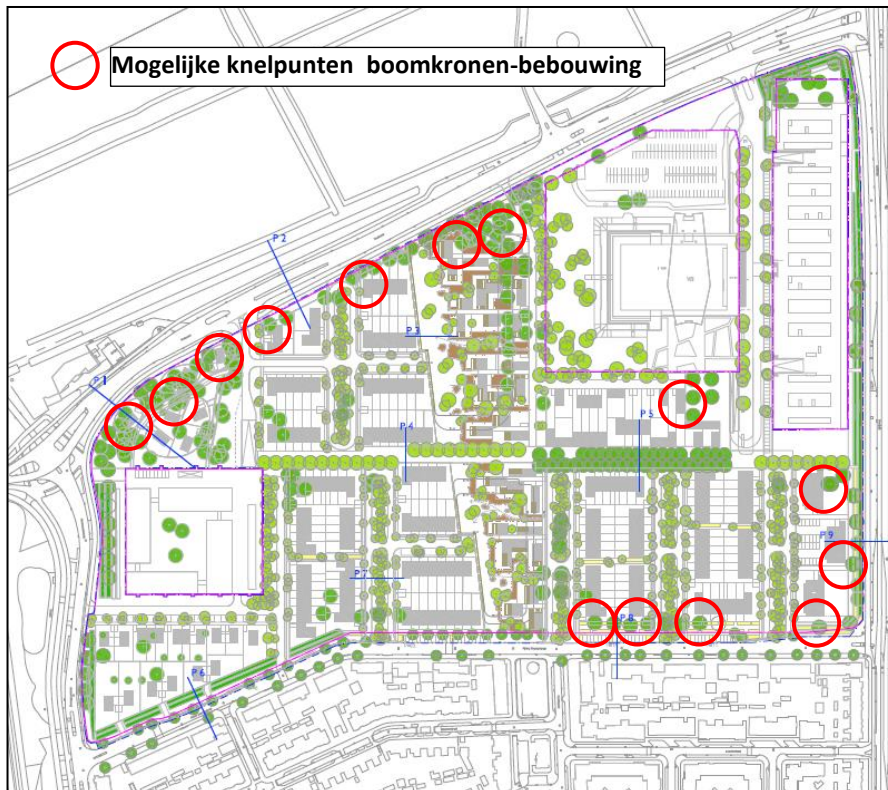
Afbeelding 21 Mogelijke knelpunten bij realisatie van het ontwerp

Op grond van de analyse per sectie aan de hand van het stedenbouwkundig raamwerk wordt duidelijk dat er mogelijke knelpunten aanwezig zijn in de secties 2,4,6,8 en 12. Het gaat dan om conflicten tussen de boomkronen en de voorgenomen bebouwing. Afbeelding 21 geeft de locatie van deze mogelijke knelpunten.

Naast randvoorwaarden met het oog op boven- en ondergrondse shade, dient er in het ontwerp rekening gehouden te worden met mogelijke overlast in de toekomst. Hierbij dient vooral gedacht te worden aan lichtderving voor de toekomstige bewoners van de woningen. Ter voorkoming hiervan dienen de woningen op voldoende afstand vanuit de kronen van de bestaande bomen gebouwd te worden. Hierbij dient rekening gehouden te worden met het feit dat de bomen in grootte nog zullen toenemen.
