## Bomen Effect Analyse

Deken van Somerenstraat, Eindhoven

SDK Vastgoed bv.

| Projectnummer: | 20181327 |

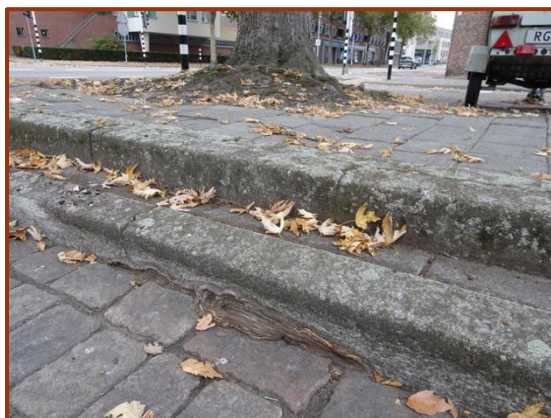
- De bomen die in verharding zijn gesitueerd, staan in een groeiplaats die voor bomen met een dergelijke omvang niet toereikend is. Bij alle vier de bomen is in meer of mindere mate wortelopdruk aangetroffen en/of wortels tussen de verhardingselementen (*zie afbeelding 4 en 5*).

*Afbeelding 4:* wortel boom 1 tussen verhardingselementen

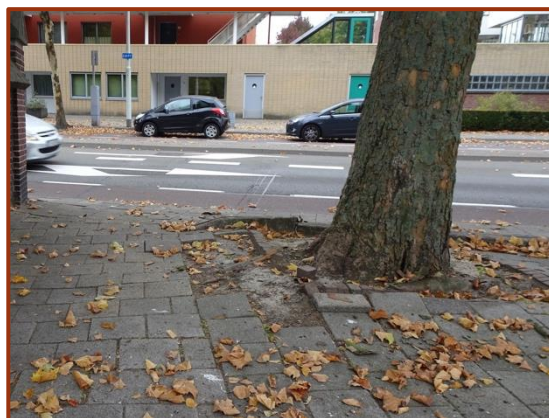
*Afbeelding 5:* wortelopdruk boom 4

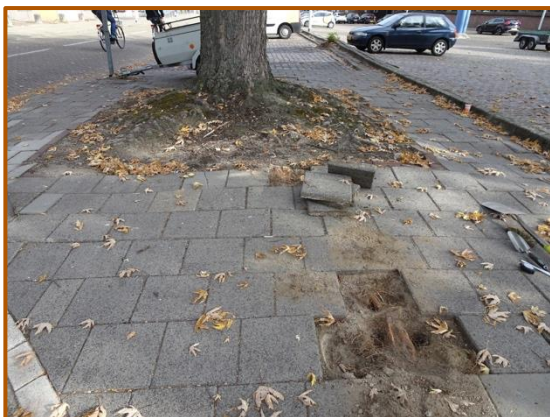
Profielkuil 1 is gegraven in de verharding, 3,3 meter uit hart stam van boom 1, op een locatie waar opdruk van de verharding is aangetroffen. Conform de huidige plannen wordt hier opnieuw verharding aangelegd. Door de zeer intensieve beworteling was het hier niet mogelijk om dieper te graven. De resultaten van de eerste profielkuil zijn opgenomen in *tabel 3*. Onder de verharding, direct grenzend aan de boomspiegel, is een afgezette wortel aangetroffen. Deze is vermoedelijke ooit afgezet omwille van het opheffen van opdruk in de verharding. Hier is echter alweer wortelopdruk waarneembaar door het uitgroeien van de afgezette wortel.

**Afbeelding 6:** profielkuil 1 ter hoogte van boom 1

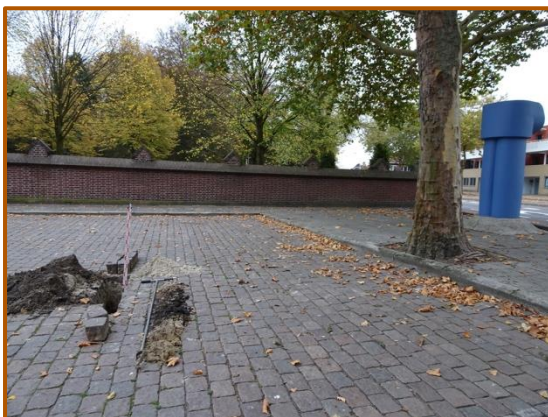
Profielkuil 2 is gegraven in de verharding, 4,5 meter uit de stam van boom 3. Conform de huidige plannen en de gehanteerde uitgangspunten worden hier de damwanden geslagen voor het maken van een bouwput ten behoeve van het realiseren van de parkeergarage. De resultaten van de tweede profielkuil zijn opgenomen in *tabel 4*.

*Afbeelding 8:* profielkuil 2 ter hoogte van boom 3

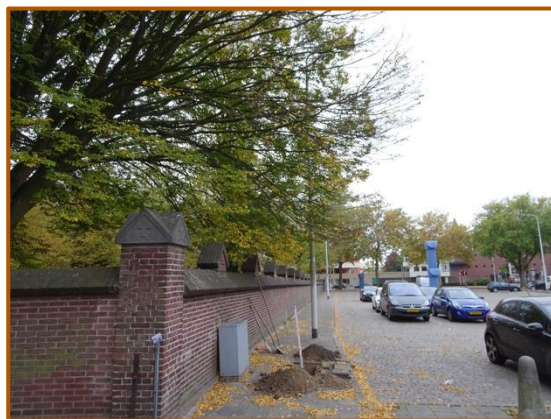
Profielkuil 3 is gegraven in de verharding, 1,3 meter vanaf de muur van het kerkhof (circa 5,3 m uit de stam van boom 7). Conform de huidige plannen en de gehanteerde uitgangspunten worden hier de damwanden geslagen ten behoeve van het realiseren van de parkeergarage. De resultaten van de derde profielkuil zijn opgenomen in *tabel 6*.

*Afbeelding 11:* profielkuil 3 ter hoogte van boom 7

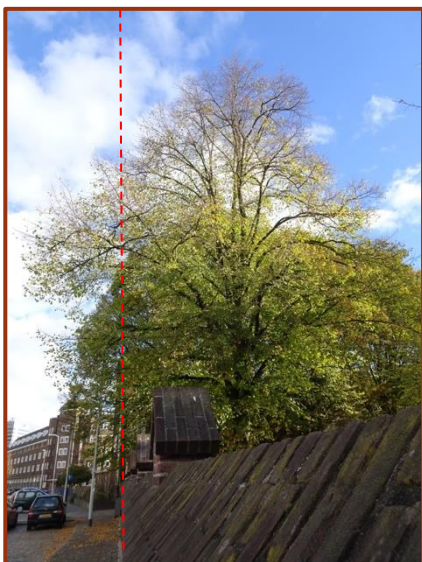
Boom 5 en 6 zijn in het verleden al (fors) ingenomen. Om voldoende werkruimte te creëren moeten de bomen aan de zijde van de parkeerplaats worden ingenomen tot aan de buitenkant van de muur van het kerkhof (zie afbeelding 13). Het ingeschatte kroonverlies wat door de snoei zal plaatsvinden valt in de klasse 0 tot 20 %. Dit vormt geen probleem ten aanzien van de levensduur van boom 5 en 6. De bomen zijn te behouden.

Afbeelding 13: indicatie snoeilijn bij boom 6

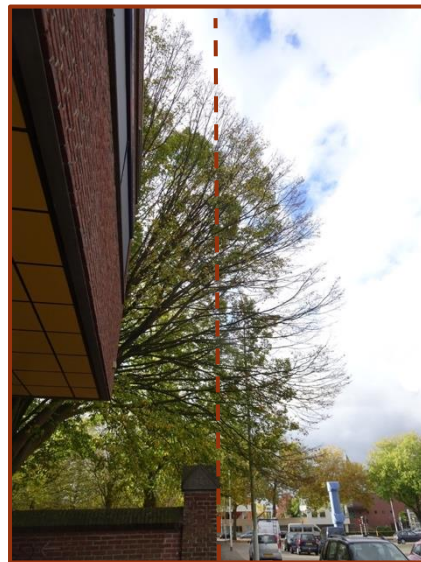
Om voldoende werkruimte te creëren moet ook bij boom 7 de kroon aan de zijde van de parkeerplaats worden ingenomen tot aan de buitenkant van de muur van het kerkhof (zie afbeelding 14). Dit betreft een aanzienlijk deel van de kroon, welke zich juist aan deze zijde volop heeft kunnen ontwikkelen. Het is de verwachting dat er 20 tot 40% van de kroon moet worden gesnoeid.

Boom 7 is te behouden, maar zijn huidige, originele habitus zal tijdelijk worden aangetast. Wanneer de boom op vakkundige wijze wordt gesnoeid, is de verwachting dat hij zich zal herstellen, zie paragraaf 6.2.

Afbeelding 14: indicatie snoeilijn bij boom 7

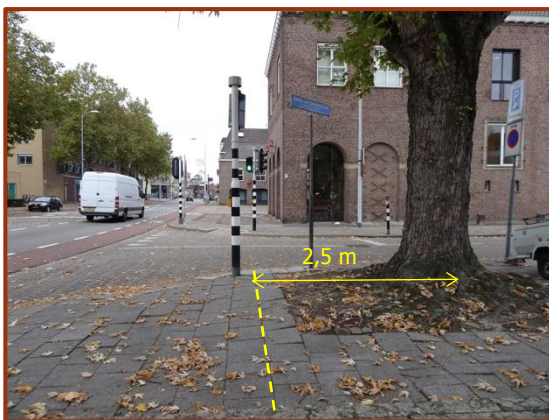
Afbeelding 15: verruimen boomspiegel boom 1

Bij boom 1 is veel oppervlakkige beworteling aangetroffen en is de boomspiegel vrij krap. Hier zal aan de zuidwestzijde een voetpad komen en aan de andere drie zijden gazon (*zie bijlage 2 en 3*). Indien het voetpad toch gerealiseerd dient te worden, moet de huidige boomspiegel met minimaal 1 tegel worden verruimd om forse schade aan oppervlakkige beworteling te voorkomen (de nieuwe verharding moet buiten 2,50 m uit hart stam boom 1 blijven, *zie afbeelding 15*).

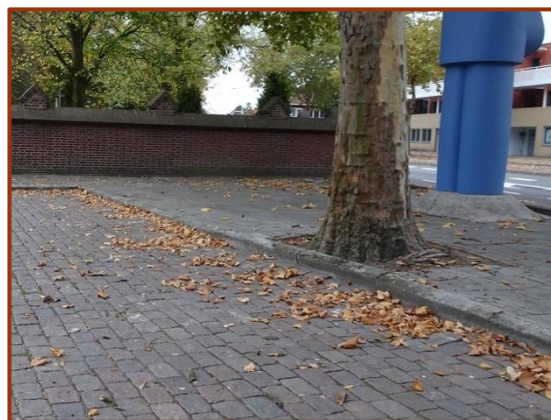
Afbeelding 16: huidige situatie boom 3

Volgens aangeleverde ontwerptekeningen is pal langs boom 2 en 3 een nieuw voetpad gesitueerd. Hier kan op de huidige locatie van de trottoirband geen nieuwe band worden geplaatst. Aanbevolen wordt het voetpad op een zo ruim mogelijke afstand van de bomen aan te leggen of eventueel het voetpad te versmallen. Een alternatief is om ter hoogte van de bomen nieuwe verharding aan te brengen zonder te ontgraven. Er bestaat namelijk een hoogteverschil tussen het maaiveldniveau van de parkeerplaats en het voetgangersgebied waar de bomen staan (*zie afbeelding 16*). De verharding van de parkeerplaats bestaat uit keien van circa 15 cm dik. Wanneer de verharding van het nieuwe voetpad minder dik is, is ontgraven voor het aanbrengen van een funderingslaag en nieuwe verharding wellicht niet nodig.

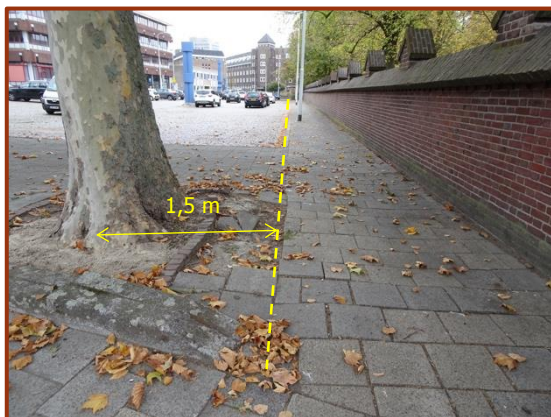
Afbeelding 17: minimaal aanhouden lijn huidige voetpad bij boom 4

Bij boom 4 komt aan zuidoost- en zuidwestzijde een voetpad. De paden moeten zo ruim mogelijk buiten de huidige boomspiegel worden aangelegd om wortelschade zoveel mogelijk te beperken. De paden mogen in geen geval dichtbij de boom worden aangelegd dan het huidige voetpad. Aan de zuidoostzijde betekent dit dat het voetpad maximaal 1,80 m breed kan worden (dit is op een afstand van 1,5 m uit hart stam boom 4, zie afbeelding 17).
