## BOMEN EFFECT ANALYSE

VDMA-terrein, Eindhoven

Definitief

7 april 2021

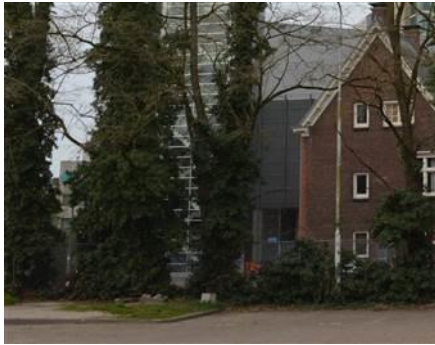
Afbeelding 2: groeiplaats bestaande uit plantvak en langgerekte boomspiegel bij bomen 1 t/m 12

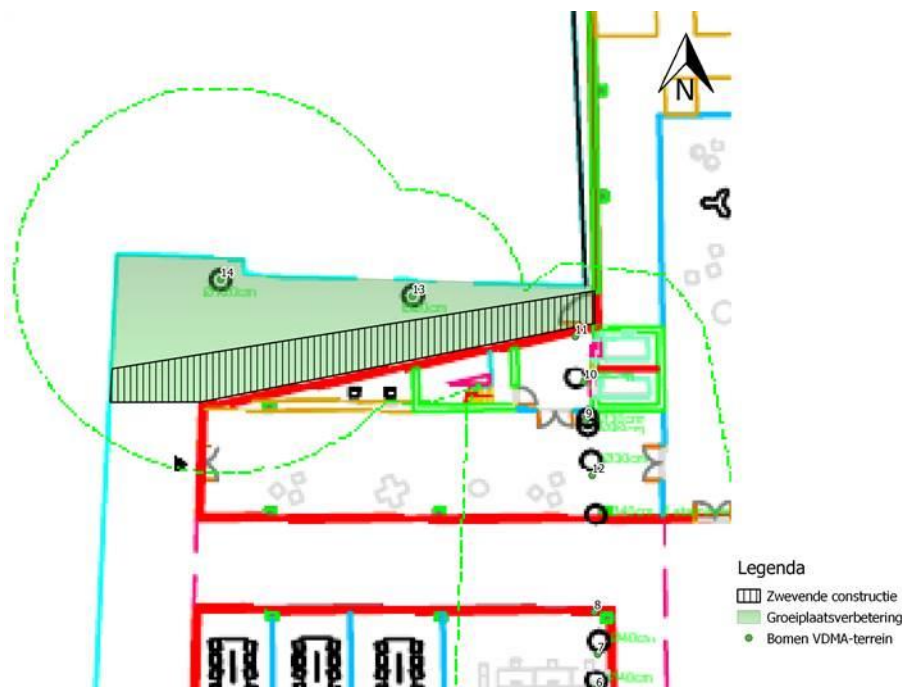
De groeiplaats van bomen 13 en 14 bestaat voor de helft uit asfalt, een deel halfverharding en een strook onverharde bodem. Geconstateerd is dat de beworteling onder het asfalt doorgroeit waar het voor opdruk en openbreken van het asfalt zorgt. Op enkele plekken groeit de beworteling door het asfalt heen. In de effectenanalyse wordt rekening gehouden met een bewerkingsdiepte van ca. 60 cm betreffende het vervangen van de verharding. Bij de werkzaamheden is de beworteling in de bovenste 60 cm van de bodem niet te behouden. Daarnaast vinden werkzaamheden plaats binnen de minimale graafafstand die bij boom 13 > 1,25 m en bij boom 14 > 2,5 m bedraagt. De bomen zijn op basis van de werkzaamheden niet duurzaam te behouden, mits er geen maatregelen worden getroffen.

Afbeelding 4: groeiplaatsverbetering bomen 13 en 14

De kronen van de bomen 13 en 14 dienen vooraf aan de werkzaamheden ingenomen te worden om voldoende vrije werkruimte te creëren zodat er geen schades ontstaan.

Ten oosten van de bomen is een nooduitgang geplaatst. Om zowel de vluchtroute als een groeiplaats van goede kwaliteit te waarborgen dient er een zwevende constructie geplaatst te worden waarover de bezoekers zich kunnen verplaatsen.

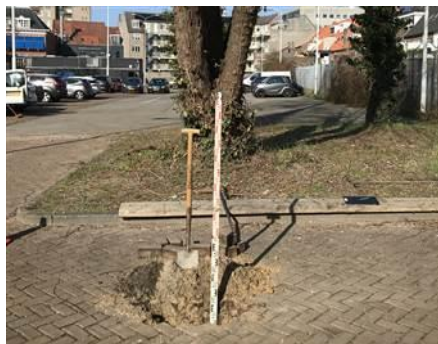
| Diepte in cm-mv | Beschrijving | Bevindingen |
|---|---|---|
| 10 – 55 | Humusarm, matig fijn zand | Extensieve haarbeworteling tot ø 1 cm over de profielkuil verspreid. |
| 55 – 60 | Puinhoudend, o.a. asfaltslakken aangetroffen | Geen beworteling aangetroffen |

Afbeelding 5: profielkuil 1 t.o.v. boom 17

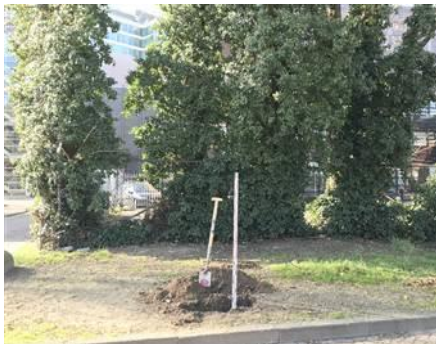
| Diepte in cm-mv | Beschrijving | Bevindingen |
|---|---|---|
| 0 – 60 | Matig humeus, matig fijn zand | Extensieve haarbeworteling tot ø 1 cm over de profielkuil verspreid. |

Afbeelding 7: profielkuil 2 t.o.v. bomen 1 t/m 4

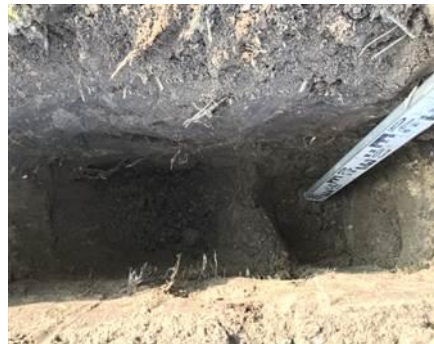
Afbeelding 8: beworteling tot ø 1 cm door hele profiel

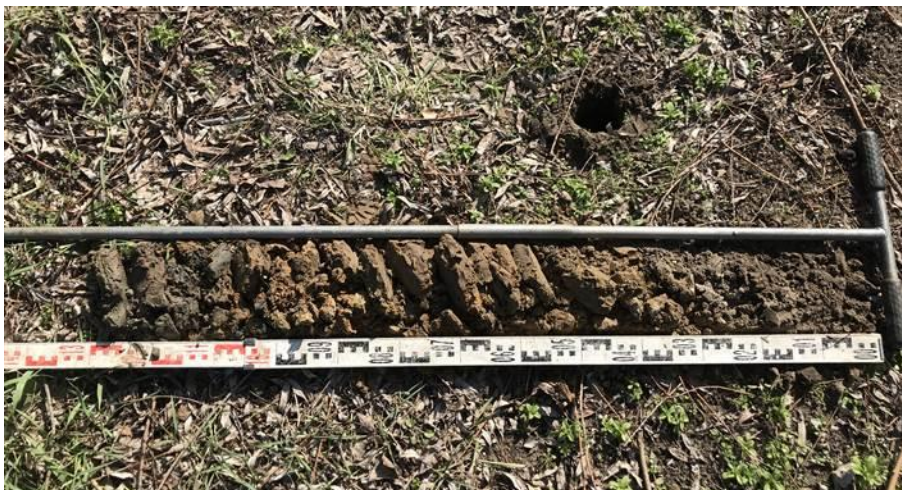
| Diepte in cm-mv | Beschrijving | Bevindingen |
|---|---|---|
| 30-130 | Humusarm, matig fijn zand.<br>Roestverschijnselen vanaf 90 cm-mv. Grondwater op 130 cm-mv aangetroffen. | Haarbeworteling tot 130 cm-mv aangetroffen |

Afbeelding 9: overzichtsfoto grondboring

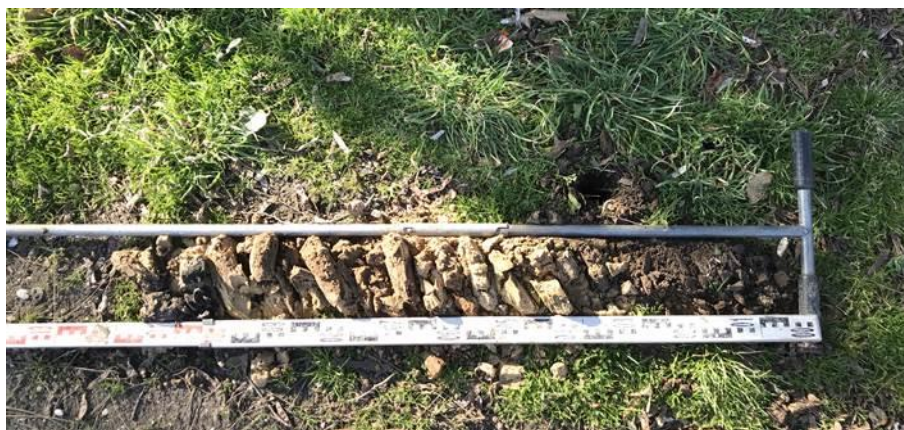
| Diepte in cm-mv | Beschrijving | Bevindingen |
|---|---|---|
| 30-120 | Humusarm, matig fijn zand.<br>Op 120 cm-mv bevindt zich een laagje humusrijk zeer sterk lemig zand. Grondwater op 120 cm-mv aangetroffen. | Haarbeworteling tot 120 cm-mv aangetroffen |

Afbeelding 10: overzichtsfoto grondboring
