**BEA 13 BOMEN EEKBROUWERSWEG  
'S-HERTOGENBOSCH**

Referentienummer : 17793  
Opdrachtgever : Hendriks Projectontwikkeling  
Datum rapport : 26 maart 2018

# BEA 13 BOMEN EEKBROUWERSWEG 'S- HERTOGENBOSCH

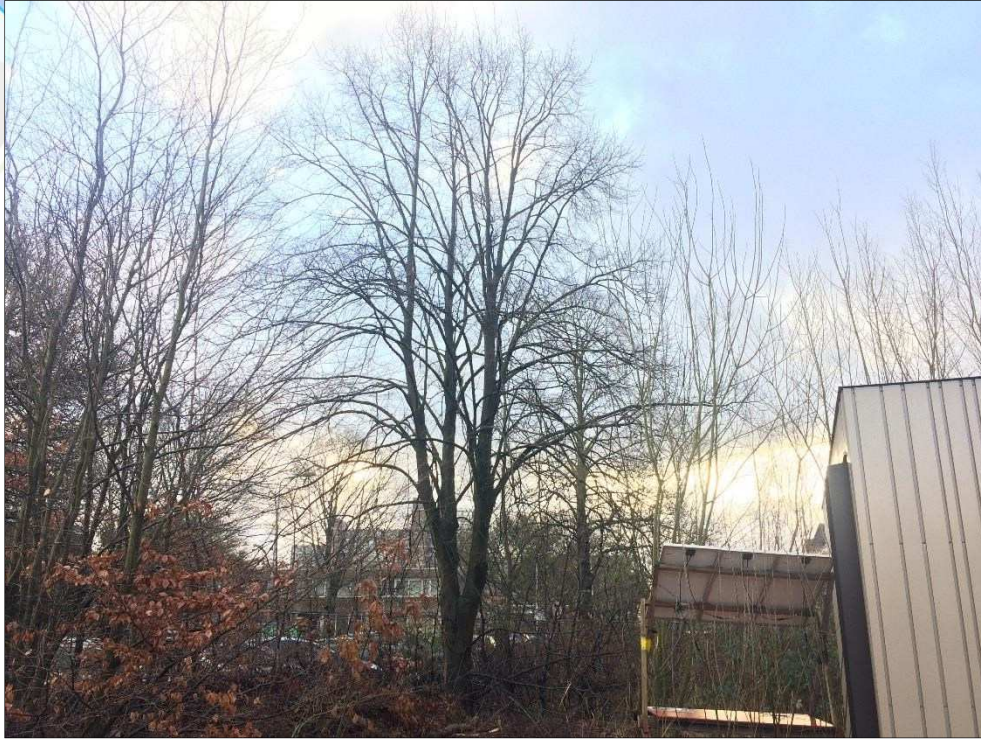
*Afbeelding 5: Boom 1; Hollandse linde met lage kroon (gesteltakken op 2-2,5 m);*

- Verwijderen van dood hout bij boom 6;
- Verwijderen van wortelopslag bij boom 3 en 12;
- Creëren van takvrije ruimte van 250 cm bij boom 2, 3 en 4 (i.v.m. voetpaden); •  
Creëren van takvrije ruimte van 420 cm bij boom 1 en 12 (i.v.m. toegangsweg).

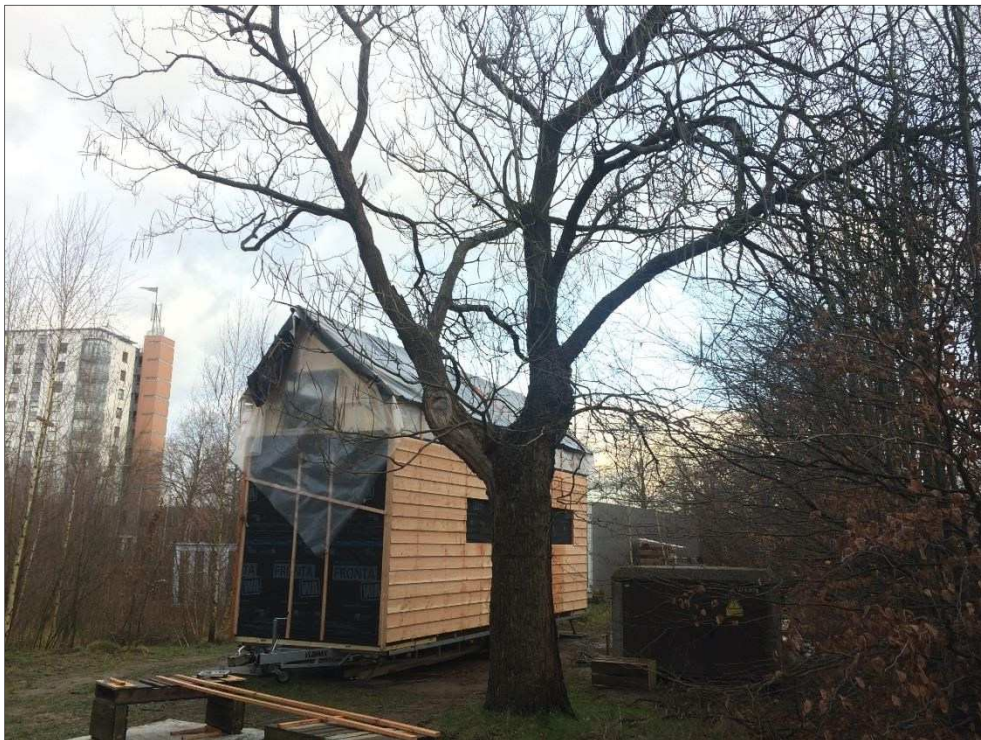
*Afbeelding 6: Boom 2; trompetboom met omvangrijke stamschade (uitgescheurde tak);*

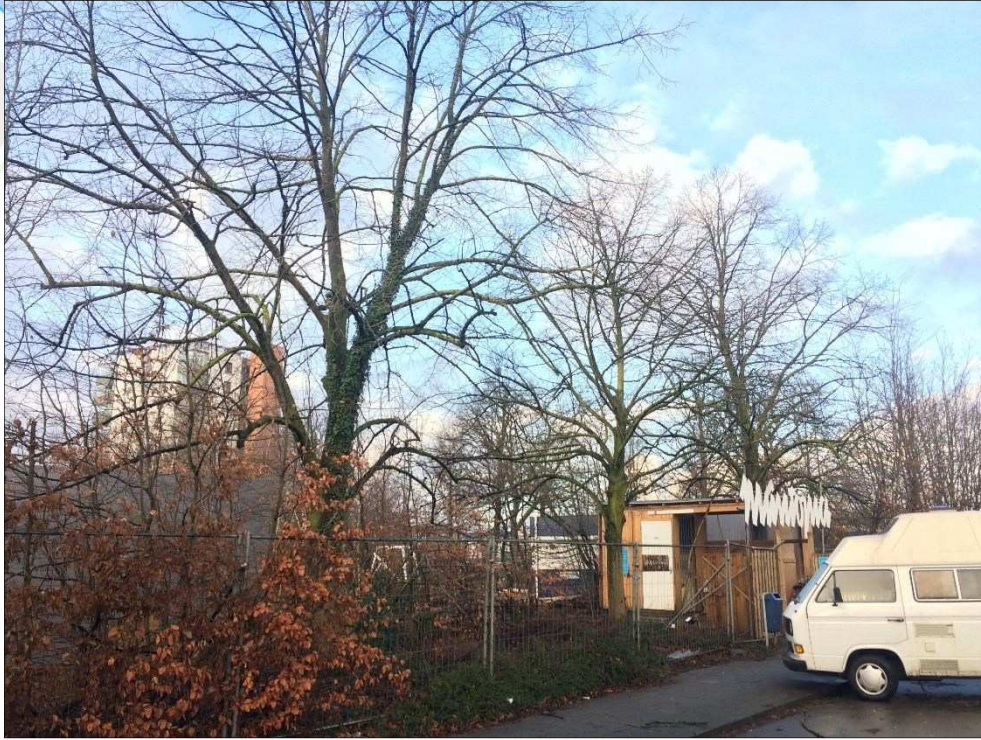
*Afbeelding 7: Van links naar rechts: bomen 3,4,5; rij van Hollandse lindes;*

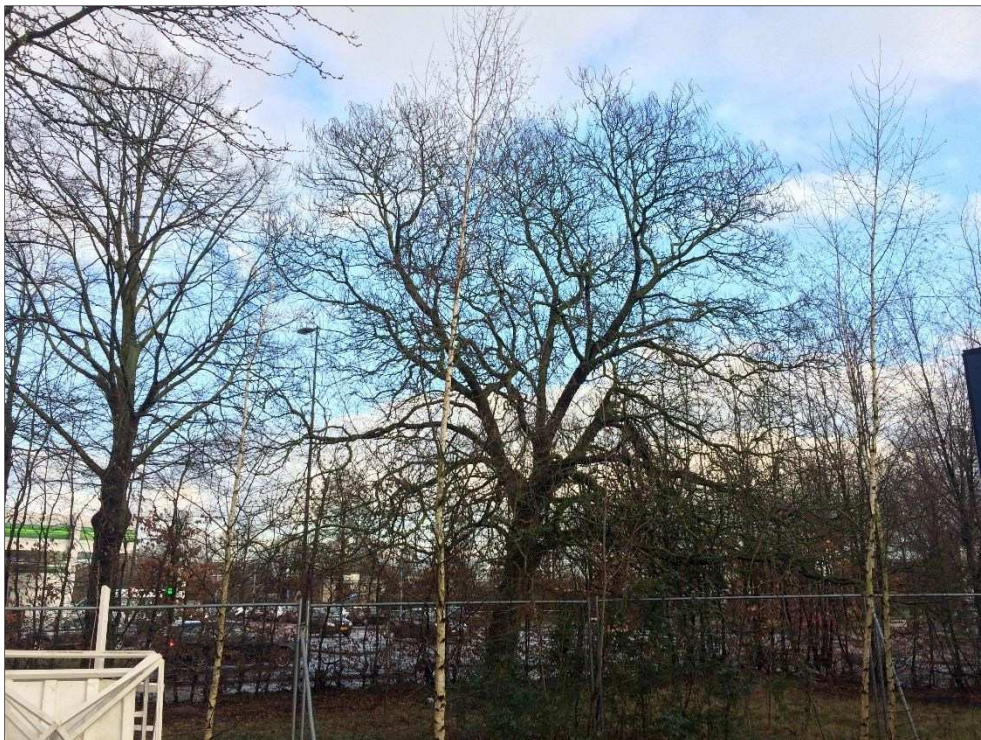
*Afbeelding 8: Boom 6; solitaire trompetboom;*

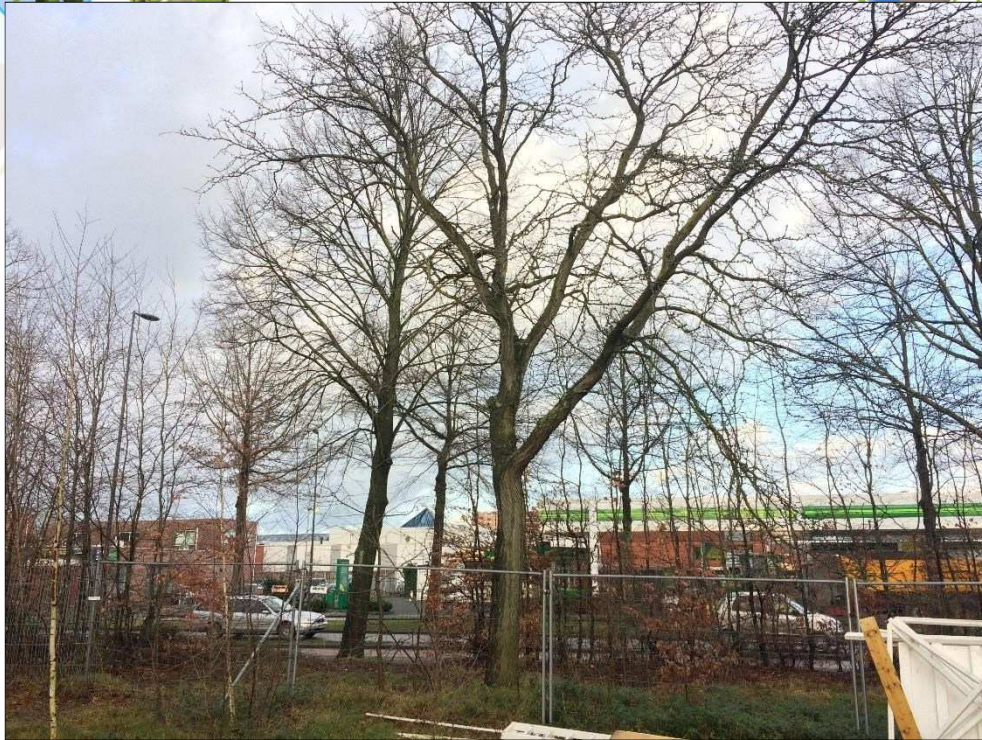
*Afbeelding 8a: Boom 7; solitaire valse Christusdoorn;*

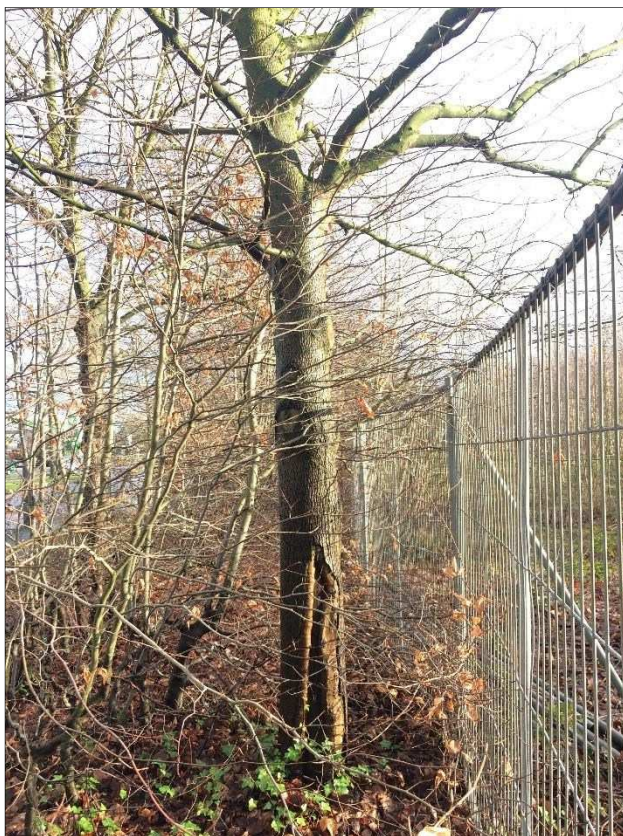
*Afbeelding 9: Boom 8; Noorse esdoorn met stamvoetschade;*

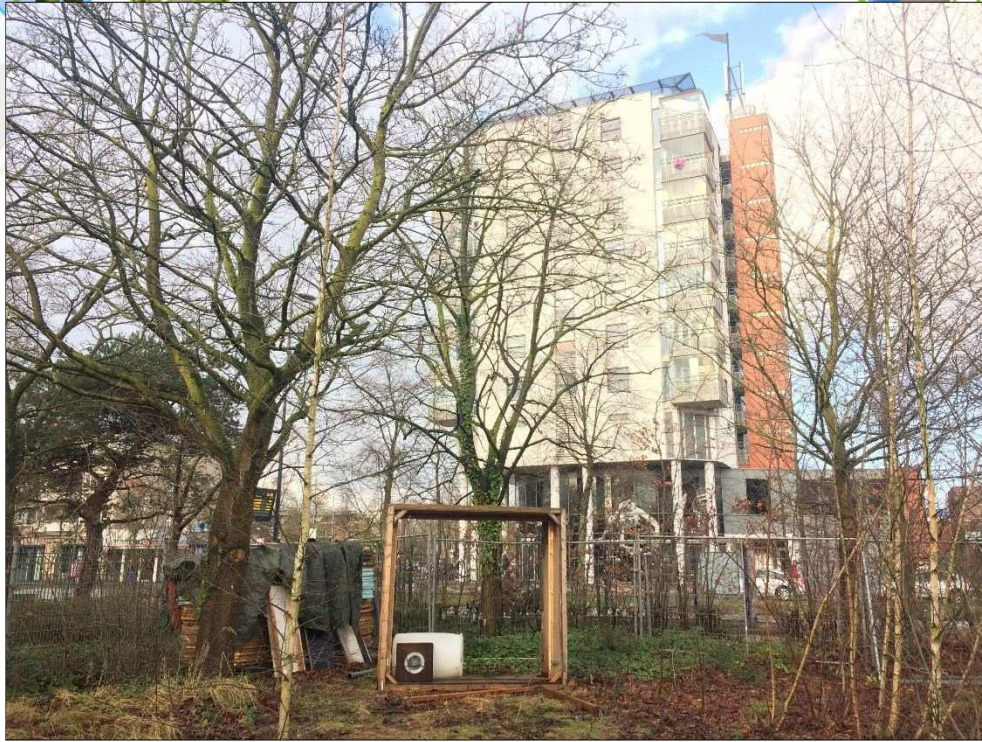
*Afbeelding 10: Boom 9 (rechts) en 10; Hollandse linde en Noorse esdoorn in bomenrij;*

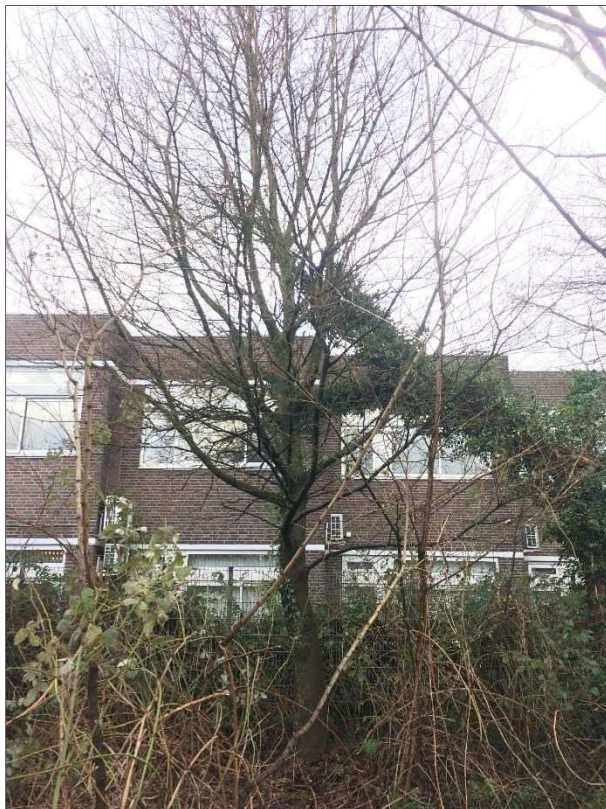
*Afbeelding 11: Boom 11; Noorse esdoorn;*

| 5 - Onhoudbaar | <p><i>Duurzame handhaving van de betreffende boom is door het project niet houdbaar</i></p> <ul style="list-style-type: none"> <li>Dit geldt voor 2 bomen; Boom 11 en 13 bevinden zich op de locatie van de aan te leggen parkeerplaatsen;</li> </ul> |

1. Boom 11 en boom 13 zijn niet te handhaven. Wijziging van het ontwerp betekent het opgeven van parkeerruimte voor twee bomen met een lage behoudenswaardigheid;
2. Bij het ontwerp van de 3 toegangswegen/-paden vanaf de Eekbrouwersweg uit te gaan van randvoorwaarden zoals weergegeven in onderstaande tabel 16.

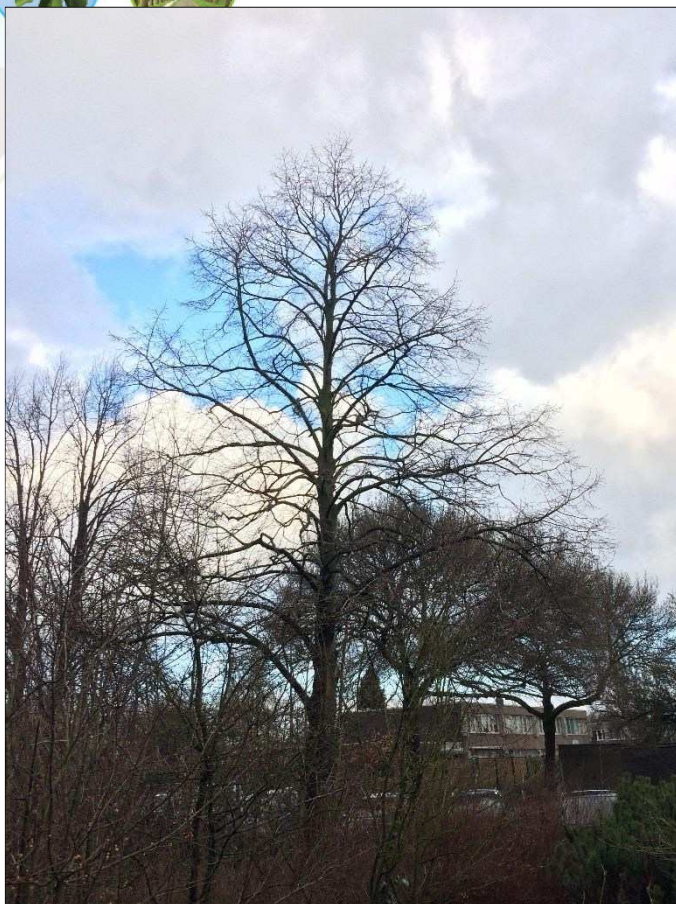
*Afbeelding 12: Boom 12; solitaire Hollandse linde;*

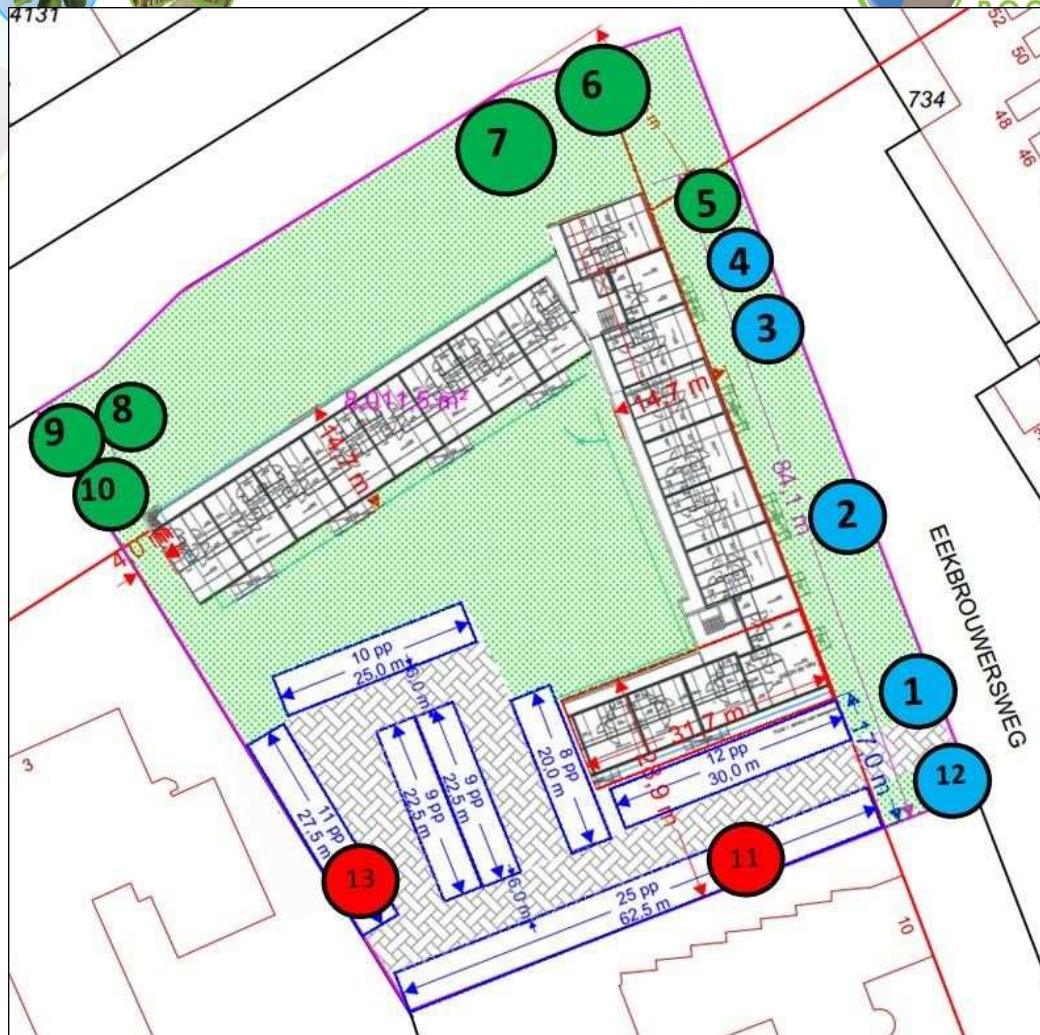
| 3. Beperkt | <p><i>Project heeft in beperkte mate invloed op duurzame handhaving van de betreffende boom</i></p> <ul style="list-style-type: none"> <li>Dit geldt voor 5 bomen aan de oostzijde van het perceel. De bewegingen van het bouwverkeer en de opslag van materiaal (binnen de kwetsbare boomzone) kunnen leiden tot beschadiging van de stam-, stamvoet en groeiplaats van de bomen 1,2,3,4,12; dit geldt tevens voor de aanleg van de ontsluitingsweg en voetpaden aan deze zijde van het perceel;</li> </ul> |

Afbeelding 16: Prognose projectinvloeden: Geen (groen); Beperkt (blauw); Onhoudbaar (rood);
