**Rapport**  
**Boom Effect Analyse**  
**‘Wederikdreef 2, Nuenen’**

Pius Floris Boomverzorging Vught  
Lage Raam 1, 5076 PE Haaren

Kenmerk : 03P2002659  
Versie : Definitief  
Datum rapport : 19-6-2020  
Aantal pagina's : 17 (excl. bijlage)  
Projectleider : M.J.J.M. Gerrits BSc  
Auteur(s) : W.A. van den Broek MSc  
Inspectiewerk : W.A. van den Broek MSc  
Kwaliteitscontrole : M.J.J.M. Gerrits BSc European Tree Technician

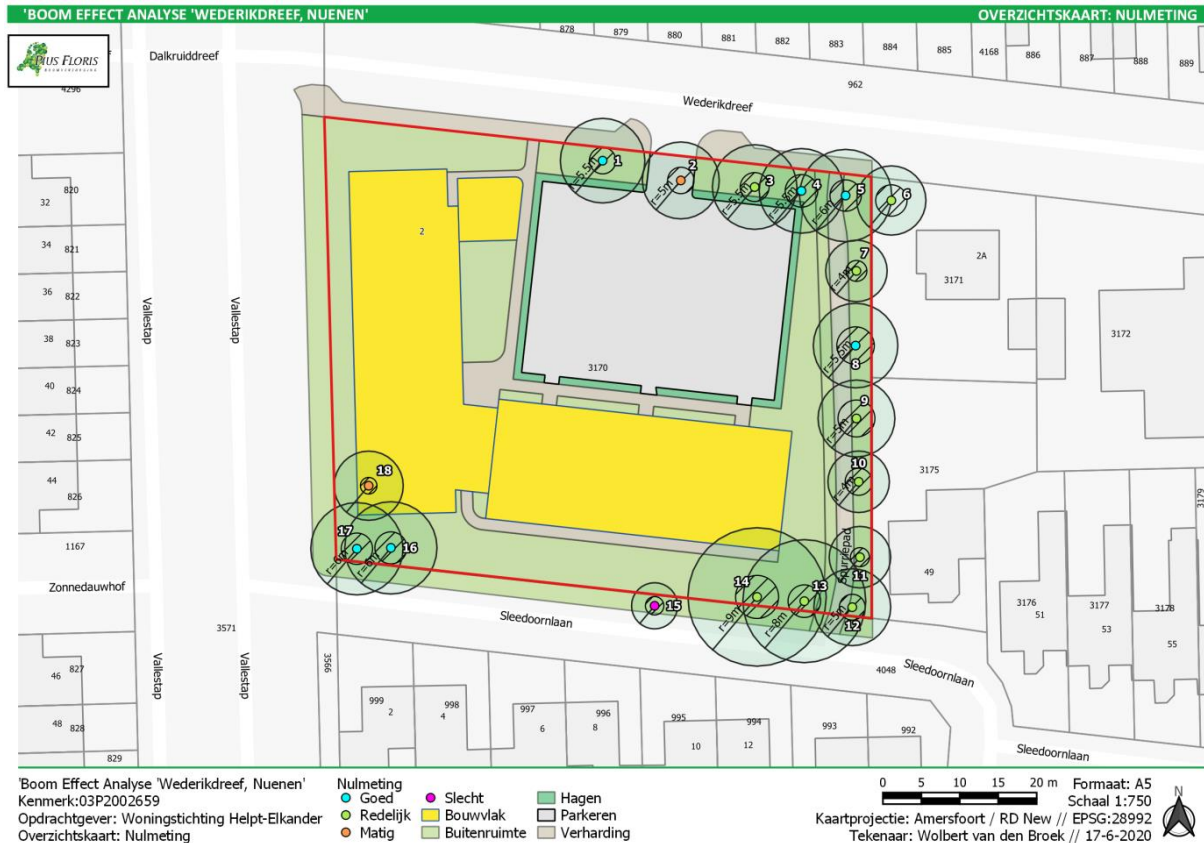
Afbeelding 3: Overzichtskaart nultmeting: conditie.

Het merendeel van de geïnventariseerde bomen heeft een goede of redelijke conditie. Enkele bomen vertonen een verminderde tot sterk verminderde conditie te zien aan een (zeer) open kroon, klein blad en enkele gevallen van overmatig (licht) dood hout vorming sinds de laatste snoeironde (2019).

Van de 18 bomen hebben 2 bomen een onvoldoende boomkwaliteit, door de vorming van licht dood hout sinds de laatste snoeironde, klein blad en een open kroon. Boom 2 is onderstandig en heeft in zijn geheel een slechte groeiplaats. Boom 15 (*Fraxinus excelsior*) staat aangemerkt als boom van slechte kwaliteit, door afstervende kroondelen. Boom 7 t/m 11 (*Prunus avium*) zijn opgenomen als boom met beperkte boomtechnische gebreken. Deze bomen zijn relatief oud en verkeren in de aftakelingsfase.

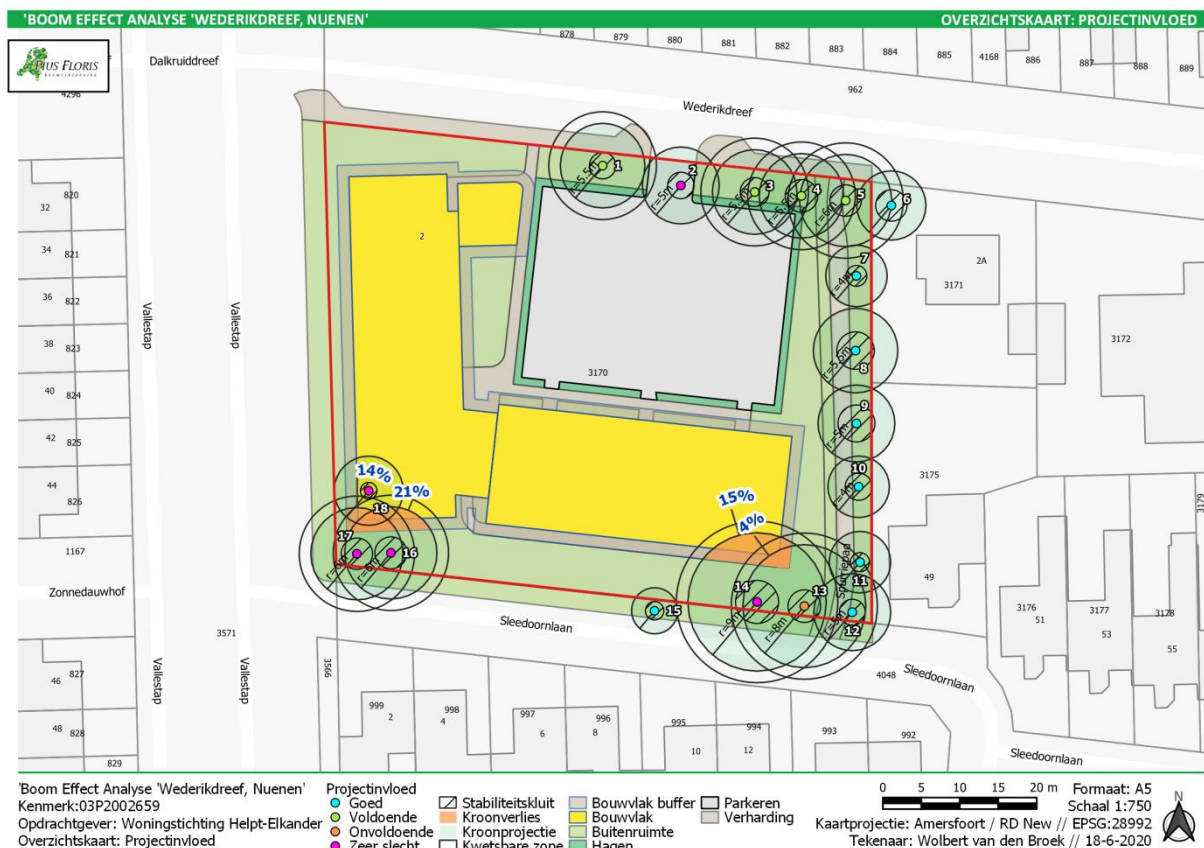
Afbeelding 4: Overzicht projectinvloeden en theoretisch kroonverlies (blauw gelabeld), in Bijlage II is een A3-versie van de projectinvloeden kaart te vinden.

Ten behoeve van de ruimtelijke ontwikkeling wordt ruimtelijk beslag gelegd op twee bomen (2 en 18). Deze zijn op de huidige locatie niet te handhaven. Boom 2 is onderstandig en verkeert in een matige conditie, het betreft de kwalitatief minste boom uit de bomenrij. Boom 18 (*Sorbus aucuparia*) is geen duurzame soort en bovendien makkelijk vervangbaar.

De geplande nieuwbouw staat dicht op 4 bomen, bij bomen 13,14,16 en 17 ontstaan hierbij bovengrondse knelpunten. Hierbij valt een deel van de kroon binnen het ontwerp en/of zijn toekomstige problemen te verwachten door het toenemen van de kroonomvang. Voor boom 13 is er sprake van een beperkt kroonverlies (circa 4%) ten behoeve van de beoogde ontwikkeling. In dit kader is duurzaam behoud van de boom mogelijk met het nemen van specifieke maatregelen. Bij boom 17 treed circa 14% theoretisch kroonverlies op, hierbij valt niet uit te sluiten dat de ontwikkeling een fatale belemmering ten aanzien van het duurzaam behoud vormt. Bij boom 14 en 16 treed respectievelijk 15% en 21% theoretisch kroonverlies op, in dit kader vormt het project een fatale belemmering voor het duurzaam handhaven van deze bomen.

Er zijn beperkte ondergrondse knelpunten te verwachten in het kader van wortelschade bij bomen 1,3,4 en 5. Deze bomen veroorzaken in de huidige situatie veel opdruk. Als gevolg van de ontwikkeling kan het noodzakelijk zijn om binnen de stabiliteitskluit wortels te verwijderen. Voor de overige bomen zijn geen ondergrondse knelpunten te verwachten, de ontwikkelingen bevinden zich ruim buiten de stabiliteitskluit van de te handhaven bomen.

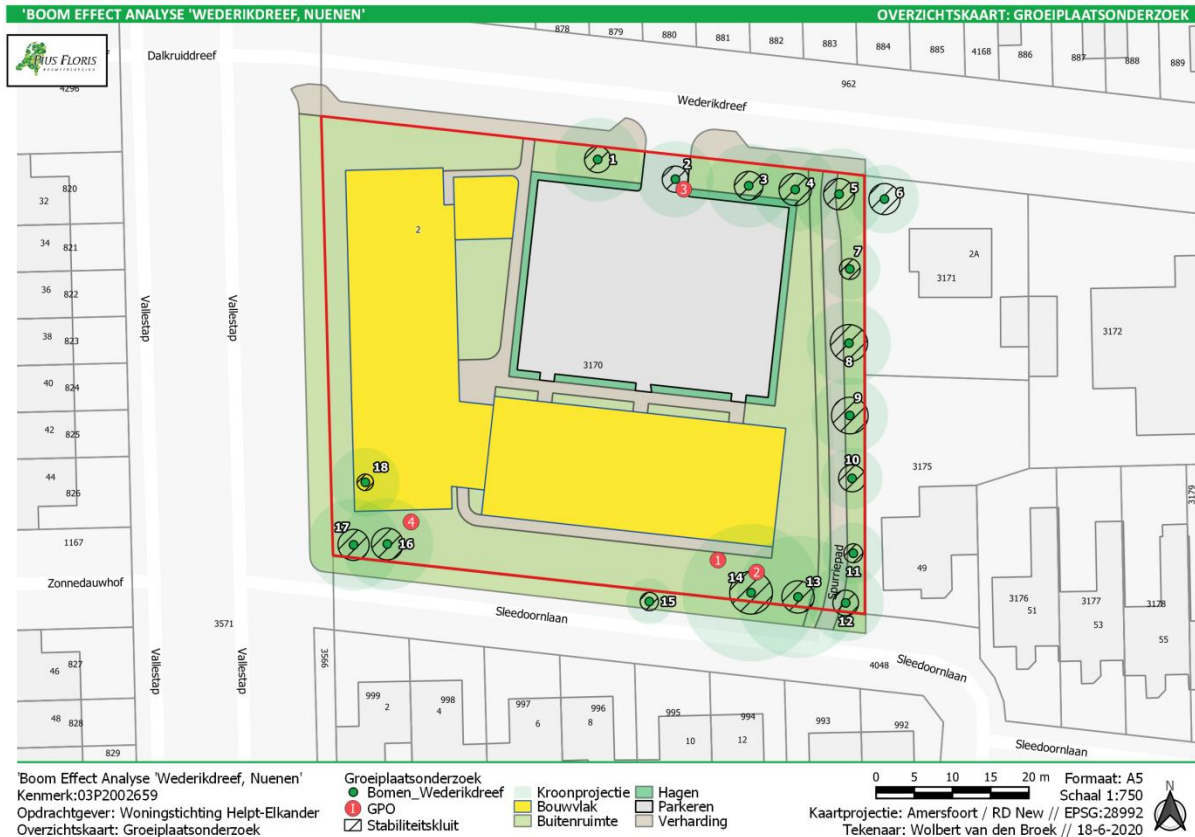
**Afbeelding 5: Overzicht locaties groeiplaatsonderzoek (GPO), GPO 1, 2 en 3 zijn uitgevoerd binnen de kroonprojectie (licht groene cirkels).**

In totaal zijn er op vier locaties groeiplaatsonderzoeken (GPO) verricht. Op twee locaties zijn proefsleuven en grondboringen (GPO2 en 3) uitgevoerd. De grondboringen en proefsleuven geven inzicht in de groeiomstandigheden en de beworteling van de bomen. Daarnaast zijn twee grondboringen verricht om bodemopbouw en fijne beworteling in kaart te brengen (zie, Afbeelding 5). De groeiplaatsonderzoeken zijn verricht binnen de kroonprojectie van de bomen en de rand van de stabiliteitskruit met uitzondering van GPO 1 en 4.

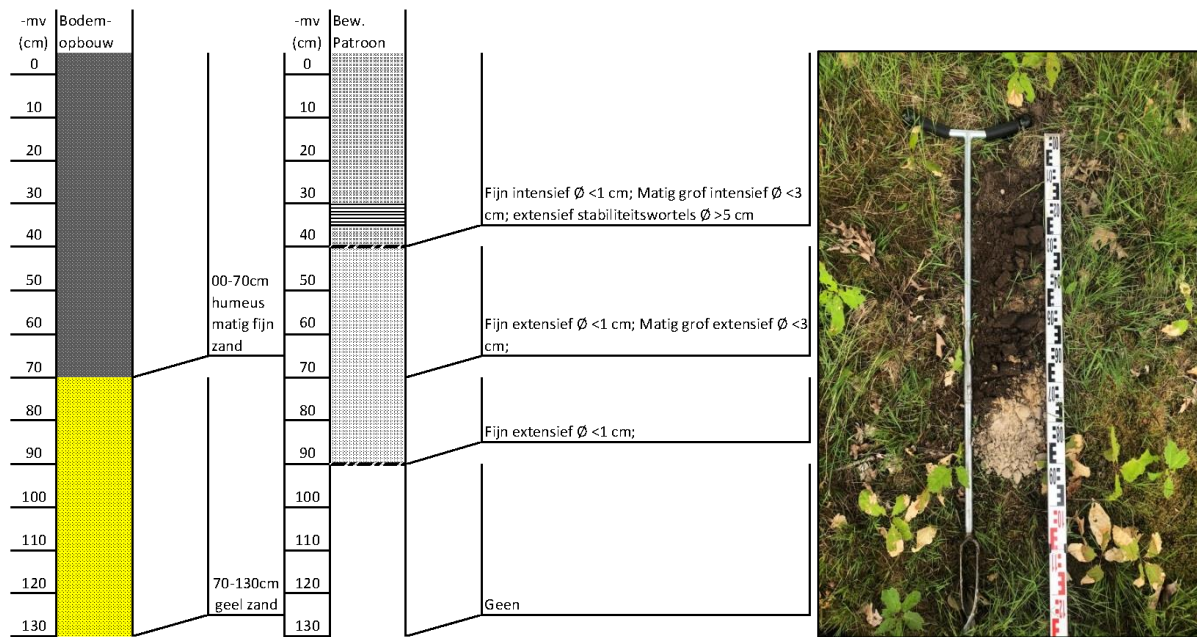
Afbeelding 6: Links schematisch overzicht van GPO1; rechts foto van bodemprofiel van GPO1

Voor het inzichtelijk maken van de bodemprofiel zijn 4 grondboringen uitgevoerd (zie, Afbeelding 6, Afbeelding 7, Afbeelding 8). Uit het onderzoek blijkt dat de ondergrond relatief homogeen is, in de zone 00-70/80cm -mv wordt een laag humeus, matig fijn zand aangetroffen. De zone 70/80-130cm bestaat uit humusarm, geel zand. Een uitzondering hierop is GPO 3, hier bestaat de zone 00-20 uit cunet zand. Het overige profiel komt overeen met GPO 1 en 2. Bij GPO 4 bestaat de zone 00-70cm -mv uit matig humeus, matig fijn zand. Hiermee wijkt dit profiel licht af van de overige profielen.

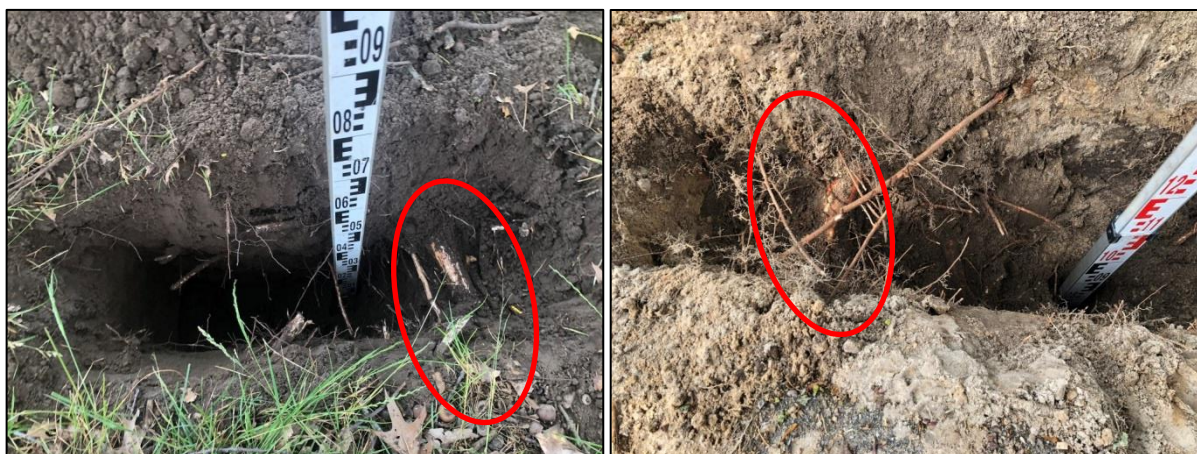
Afbeelding 9: Links proefsleuf GPO 2 en rechts proefsleuf GPO 3. grove beworteling  $\varnothing > 5\text{cm}$  rood omlijnd.

De beworteling van de bomen is middels het graven van proefsleuven inzichtelijk gemaakt (zie, Afbeelding 9). Bij GPO 2 en 3 wordt intensieve, fijne beworteling  $\varnothing < 1\text{cm}$  aangetroffen in de zone 00-40/60cm -mv met extensieve, matige grove wortels van  $\varnothing < 3\text{cm}$  en stabiliteitswortels in de zone 20-40cm -mv. Vanaf 40/60-90cm -mv wordt extensieve fijne beworteling aangetroffen. In de laag vanaf 90cm -mv wordt geen beworteling aangetroffen. GPO 1 en 4 zijn op grotere afstand van de stabiliteitskruit uitgevoerd. Bij GPO 1 wordt zeer extensieve fijne beworteling aangetroffen op 40-90cm -mv en bij GPO 4 in wordt extensieve fijne beworteling aangetroffen in de zone 00-90cm -mv.

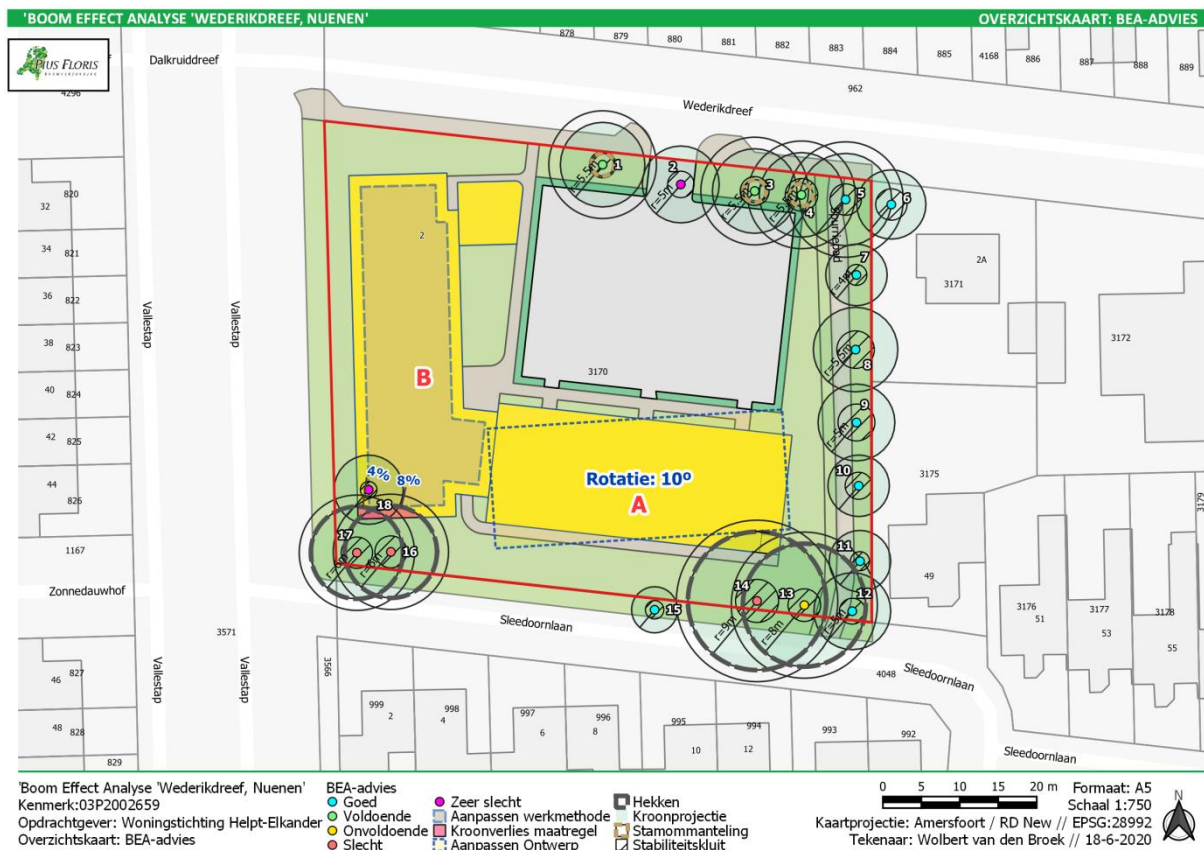
Afbeelding 10: projecttekening handhaafbaarheid een maatregelen, een A3-versie is te vinden in Bijlage III.

De beoogde ruimtelijke ontwikkeling legt ruimtelijk beslag op twee bomen (2 en 18). De keuze tot het vellen van deze bomen is op basis van kwaliteit, sortiment en conditie goed te onderbouwen. Boom 2 is onderstandig en verkeert in een matige conditie, het betreft de kwalitatief minste boom uit de bomenrij. Boom 18 (*Sorbus aucuparia*) is geen duurzame soort en verkeert eveneens in matige conditie.

Boom 13 (*Quercus robur*) staat dicht op de nieuwbouw waardoor de kroon voor een klein deel samenvalt met het huidige ontwerp. Door beperkte inname van de kroon kan boom 13 duurzaam gehandhaafd worden. Hierbij dient rekening gehouden te worden met intensivering van het onderhoud. Bovendien neemt in de

Het huidige ontwerp heeft significant kroonverlies als gevolg voor Boom 14 (*Quercus rubra*). Zonder ingrijpende maatregelen is boom 14 niet duurzaam te handhaven. Door het aanpassen van het ontwerp kan boom 14 duurzaam worden behouden met beperkte inname van de kroon. Dit betekent dat Bouwblok A minimaal 10<sup>0</sup> geroteerd dient te worden óf Bouwblok A integraal 2,8m te worden op geschoven in noordelijke richting. In beide gevallen wordt hiermee duurzame handhaving van boom 14 gerealiseerd met beperkte maatregelen, tevens kan boom 13 in dit geval duurzaam gehandhaafd worden zonder specifieke maatregelen.

Bovengrondse knelpunten ontstaan eveneens voor de duurzame handhaving van boom 16 en 17, hier valt een substantieel deel van de kroon samen met de beoogde ontwikkeling. In dit kader is duurzame handhaving van boom 16 niet mogelijk, zonder ingrijpende maatregelen. Bij boom 17 is eveneens sprake van kroonverlies, de noodzaak en mate van snoei dient voorafgaand aan de werkzaamheden op locatie te worden bepaald. Hierbij dient te worden beoordeeld of de werkzaamheden uitgevoerd kunnen worden met duurzaam behoud van de boom en door toepassen van acceptabele snoei. Wanneer dit niet mogelijk is, dient de boom alsnog geveld te worden. In dit kader wordt geadviseerd om op voorhand een kapvergunning voor boom 17 aan te vragen, zodat indien snoei geen uitkomst kan bieden de boom direct verwijderd kan worden.

Door het nemen van ingrijpende maatregelen kunnen bomen 16 en 17 behouden worden met beperkte inname van de kroon. Hierbij dient voor Bouwblok B van de binnenzijde uit gebouwd te worden, en de kronen van boom 16 en 17 rondom te worden ingenomen. De noodzaak en mate waarin de kronen moet worden ingenomen is ter beoordeling van een ter zake kundig ETW'er en dient voorafgaand aan de werkzaamheden uitgevoerd te worden. Beide bomen dienen rondom ingenomen te worden om éézijdige belasting van de kronen te voorkomen. In het geval van duurzaam handhaven van bomen 16 en 17 dient rekening gehouden te worden met intensivering van het onderhoud en potentiële klachten van toekomstige bewoners.

Beperkte algemene maatregelen zijn noodzakelijk voor het duurzaam handhaven van drie bomen (1,3,4). De kronen van deze bomen bevinden zich binnen de directe invloedssfeer van de ontwikkeling. In dit kader dient rekening gehouden te worden met de kwetsbare zones (kroon +1,5m) van bomen 1,3,4. Daarnaast kan verwijderen van wortels noodzakelijk zijn ten behoeve van het realiseren van de parkeergelegenheid. Het verwijderen van wortels  $\varnothing > 4\text{cm}$  kan slechts bij hoge uitzondering en dient onder toezicht van een ter zake kundig boomtechnisch toezichthouder uitgevoerd te worden.
