**Advies Eikenrij i.v.m.
stedenbouwkundig ontwerp**

**Bredaseweg 108, 116a en 118
te Oosterhout**

Projectnummer : 20120621-01

Datum : 10 september 2014

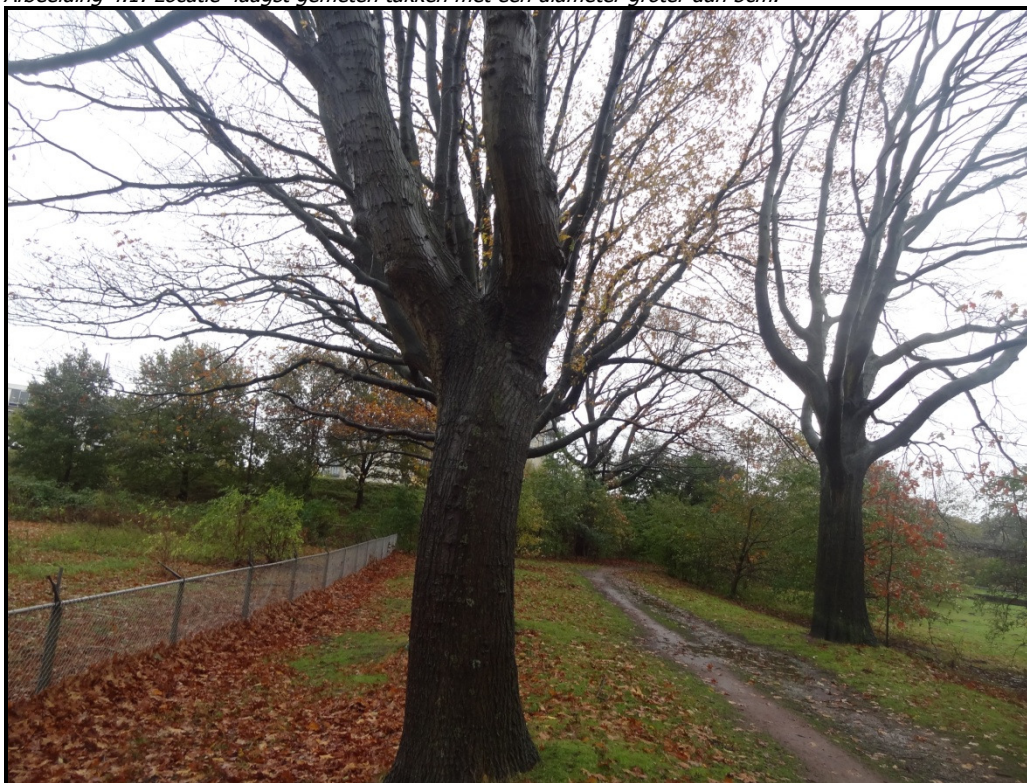
Op basis van de meting kan worden geconcludeerd dat de huidige hoogte van de takken (takdoorsnede > 5cm) 6.28m t.o.v. het maaiveld bedraagt, dit is ruim binnen de gestelde richtlijnen van 4.50m. De resultaten van de meting zijn weergegeven in bijlage 4.

Afbeelding 4.1: Locatie laagst gemeten takken met een diameter groter dan 5cm.

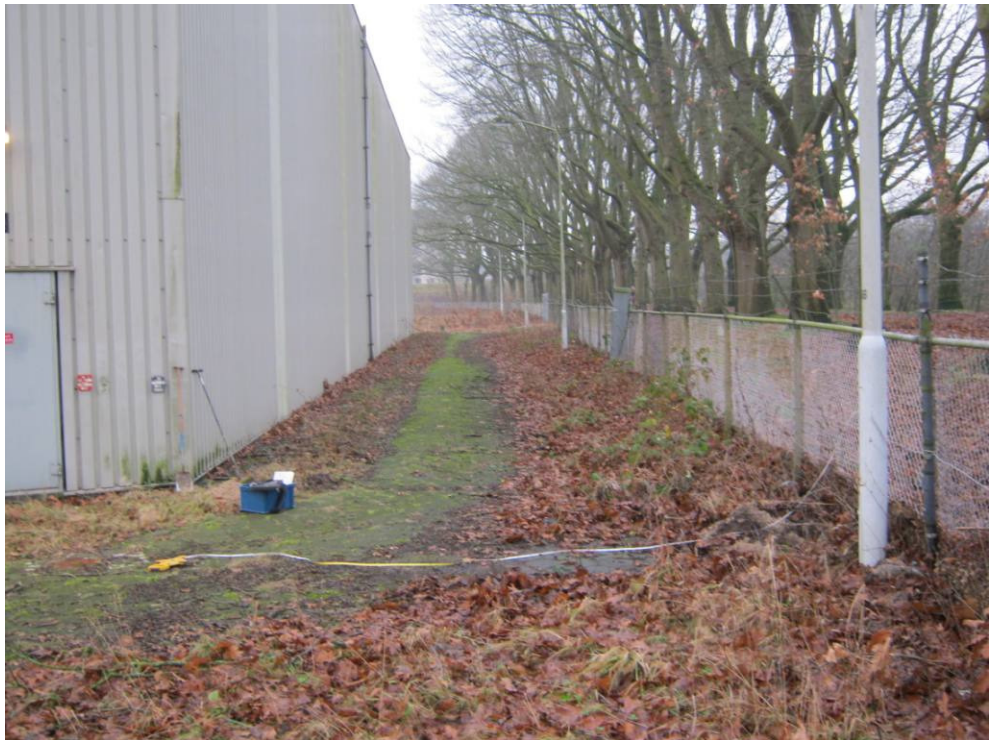
Situatie ter hoogte van de loods en het tegelpad (boom nr. 348)

- Geadviseerd wordt het nieuwe riool in het midden van de weg te leggen
- Geadviseerd wordt het riool ter hoogte van de loods te laten liggen omdat bij het verwijderen teveel wortelschade ontstaat.

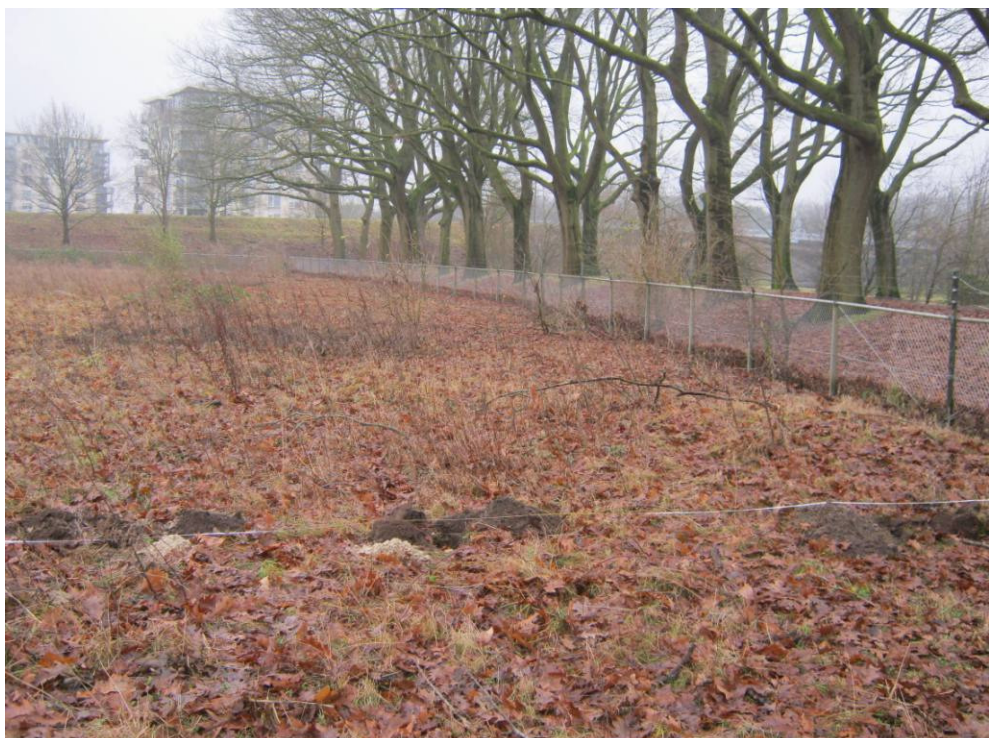
Situatie ter hoogte van boom nr. 241, braakliggend terrein.

Bij 7 bomen zijn parasitaire schimmels op de stamvoet of op oude snoeiwonden aangetroffen. Het betreft de bomen met de nummers 220, 221, 222, 228, 241, 243 en 255. Bij boom nr. 220 is de omvang van de houtrot dermate groot dat wordt geadviseerd de boom binnen een half jaar te kappen. Bij de bomen met de nummers 132 en 233 zijn er symptomen dat er sprake is van een holte zonder dat er een duidelijke wond zichtbaar is. Geadviseerd wordt alle 8 bomen met gebreken binnen een half jaar nader te onderzoeken op stabiliteit om te kunnen beoordelen of deze bomen duurzaam en veilig gehandhaafd kunnen worden.
