**Rapport**  
**Bomen Effect Rapportage (BER)**  
**Stappegoor gebied 2**  
**te Tilburg**

Opdrachtgever : ARCADIS Nederland BV  
t.a.v. de heer P. Petter  
Postbus 161  
6800 AD ARNHEM

Kenmerk : MG/12/32971

Datum rapport : 28 juni 2012

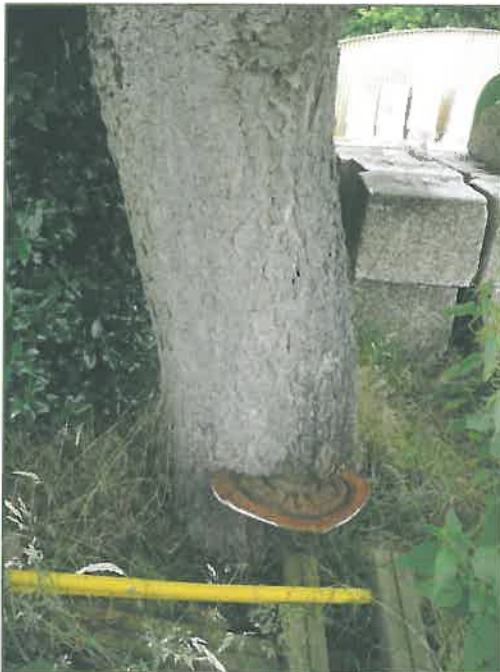
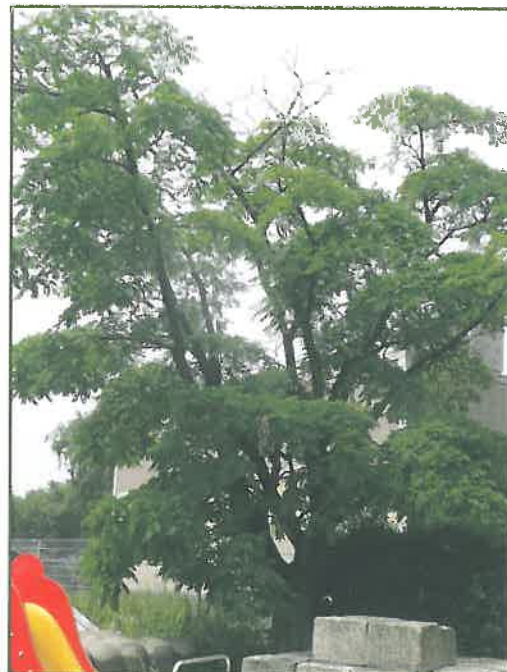
Boom 14 met aandachtspunt ten aanzien van de veiligheid (topsterfte en zwamaantasting).

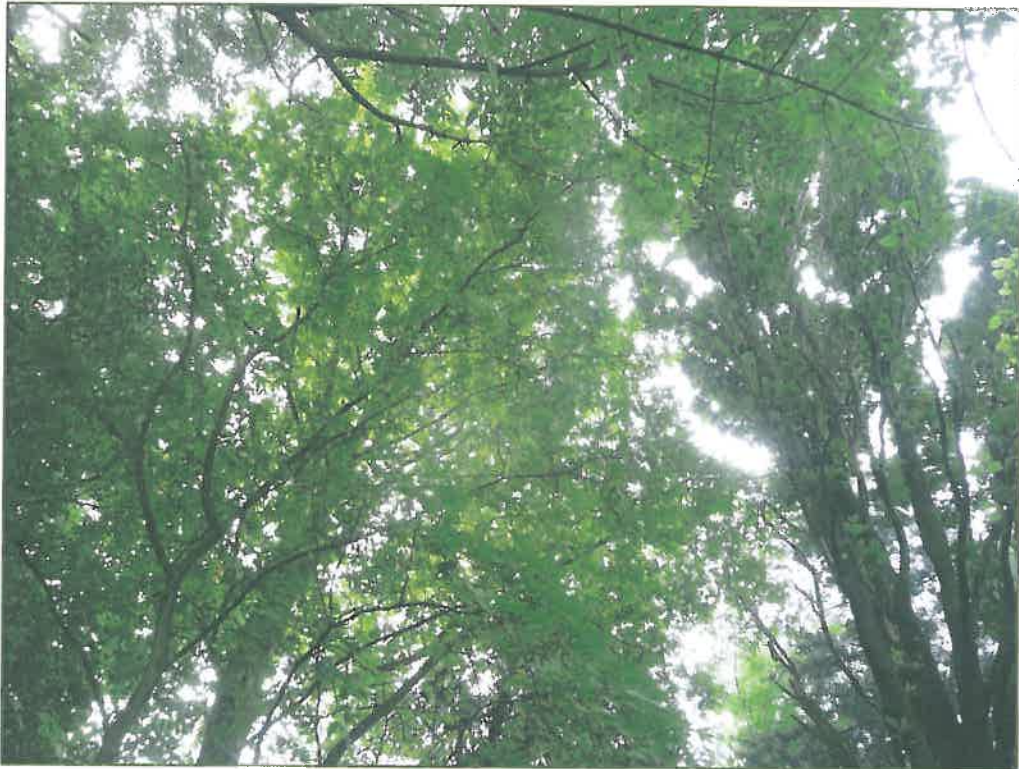
Situatie bosje nr. 63 locatie "Scheve Huze".
