Bomen Effect Analyse Beuk en overige bomen Sacramentskerk te Tilburg

8 oktober 2015

20151017

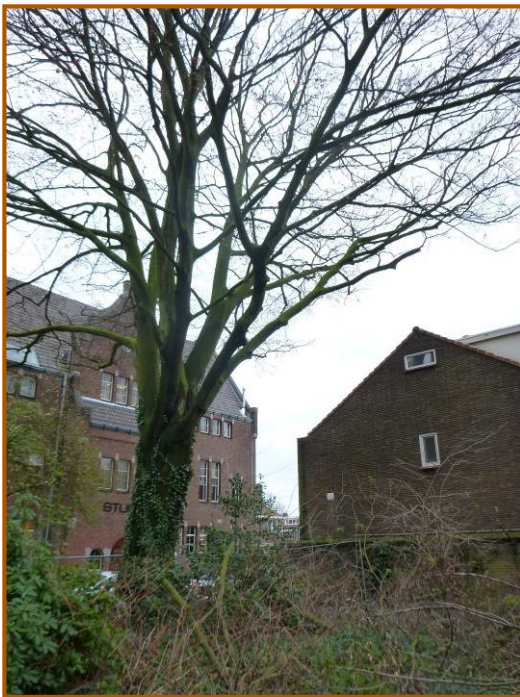
De beuk staat direct langs het trottoir aan de Loudonstraat. Het maaiveld is circa 30-40 hoger dan het trottoir. Restanten van een keermuur zijn nog aanwezig. De kroon van de beuk reikt tot voorbij de straat aan de oostzijde en tot circa 12 m richting de tuin. De kroon van de beuk is 1-2 jaar geleden gesnoeid, de takken liggen nog op het perceel.

Afbeelding 1. *Situatie beuk vanaf perceel*

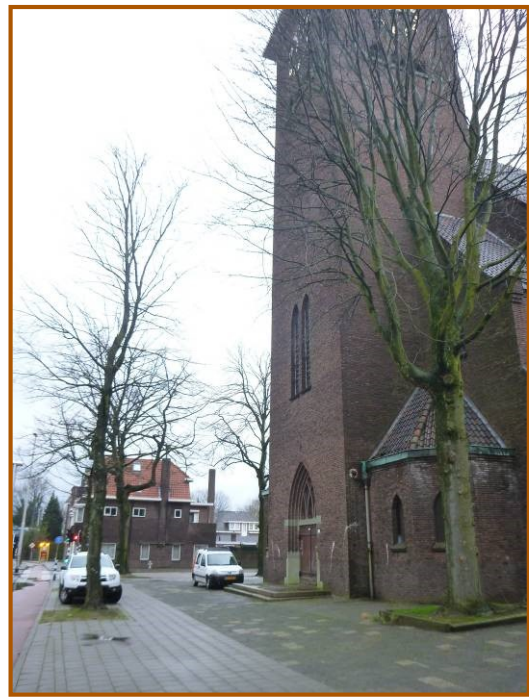
Afbeelding 2. *Situatie zilversdoorn vanaf Ringbaan Oost*

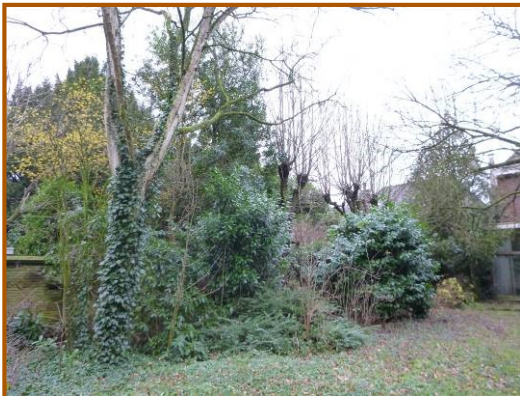
Afbeelding 3. *Situatie bomen 5 t/m 9*

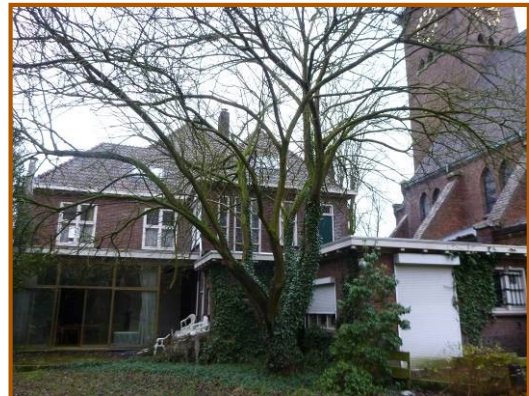
Afbeelding 4. *Situatie wilg vanaf perceel*

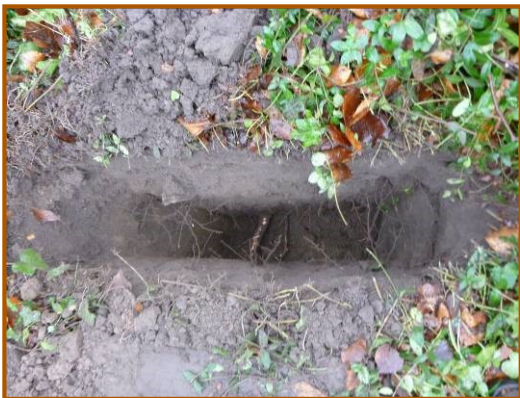
Afbeelding 5. Profielkuil 1. 9 m uit de stam

Beworteling wordt in profielkuil 1 intensief aangetroffen in de laag van circa 25 tot 85 cm beneden maaiveld. Het betreft voornamelijk fijne beworteling van 0,1 tot 0,5 cm. Vooral net boven de scheiding met de laag geel zand zijn wortels van 4 cm in diameter aangetroffen.

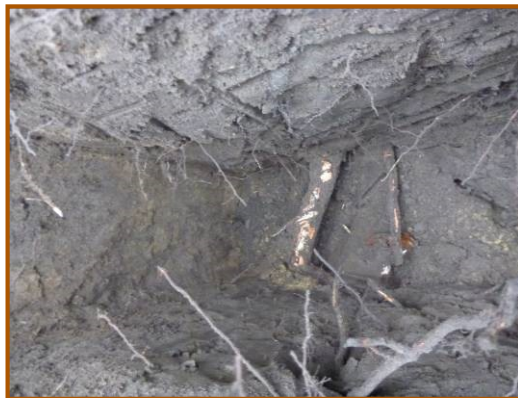
Afbeelding 6. Boomwortels Ø4cm op -85cm

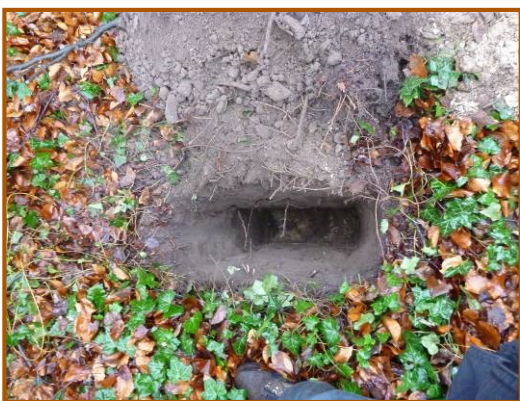
Afbeelding 7. Profielkuil 2. 6 m uit de stam

Beworteling wordt in profielkuil 2 matig intensief aangetroffen in de laag van circa 25 tot 85 cm beneden maaiveld. Het betreft voornamelijk fijne beworteling van 0,1 tot 0,5 cm. Vooral net boven de scheiding met de laag geel zand zijn wortels van 1-2 cm in diameter aangetroffen.

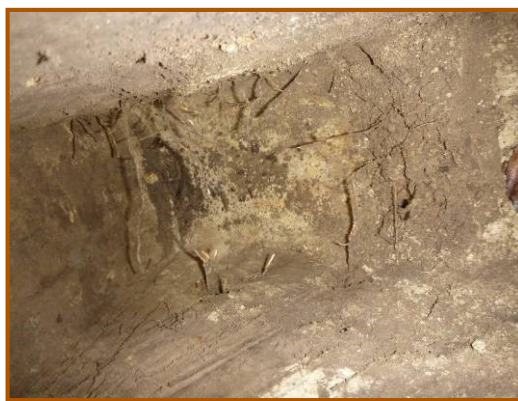
Afbeelding 8. Boomwortels Ø1cm op -85cm

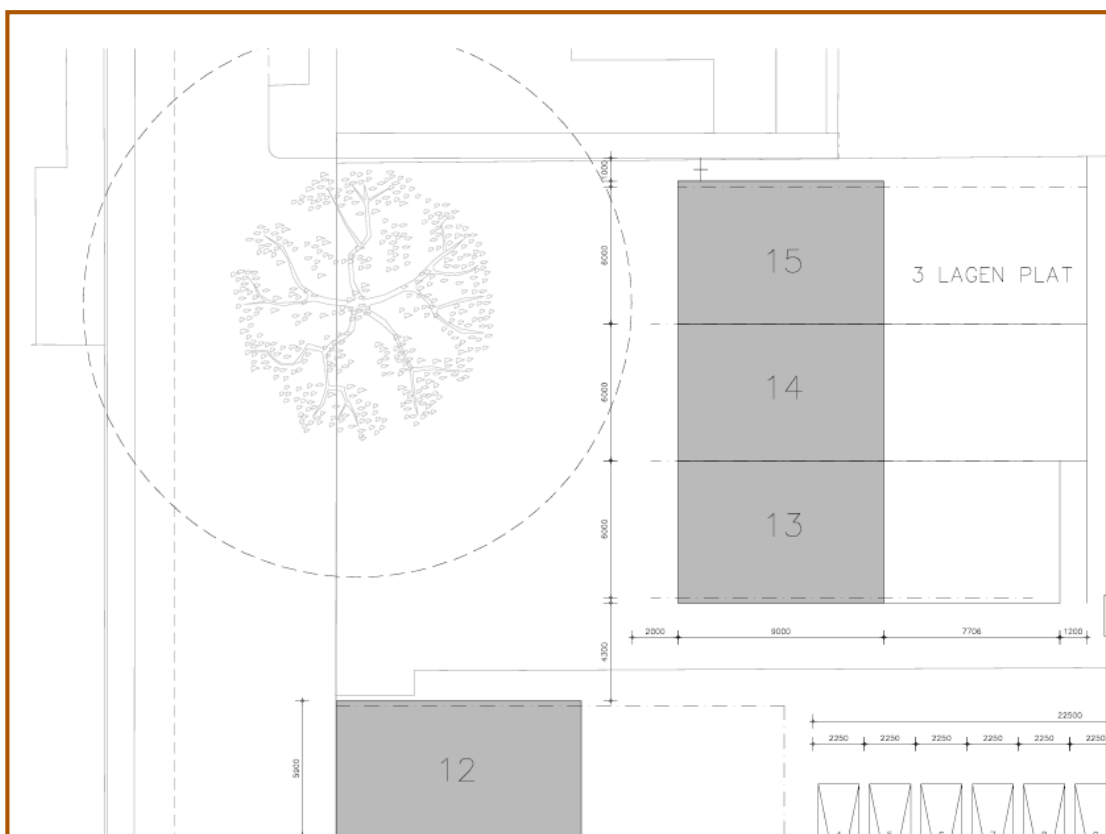
Afbeelding 9. *Ontwerp 2247-PBK-20150908_planpresentatie*

Het realiseren van met name de woningen 12, 13, 14 en 15 buiten de kroonprojectie levert, in verband met het hogere maaiveld, een percentage wortelverlies van < 10 %. Dit percentage is bij een tijdelijk verlies waarna wortels zich weer kunnen herstellen, acceptabel.

Duurzaam behoud van de beuk in het voorgenomen ontwerp is mogelijk.
