## Rapportage Bomen Effect Analyse

### St. Willibrordstraat, Berkel-Enschot

### Tiwos

| Projectnummer: | 20176069 |

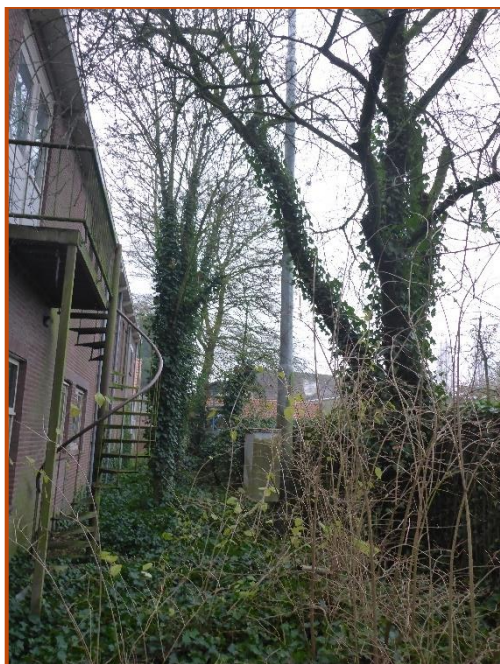
*Afbeelding 2.* Overzicht noordzijde (bomen 18 t/m 21).

- Snoeien van de bomen door afgestorven takken en probleemtakken te verwijderen, met behoud van habitus. De snoei dient gedaan te worden door een vakbekwame boomverzorger in bezit van een European Tree Worker (ETW) certificaat of gelijkwaardig.
- Het plaatsen van bouwhekken langs de oude gevel. Het gebied tussen de bouwhekken en de perceelsafrastering wordt aangewezen als beschermd boomgebied. Hier mogen geen werkzaamheden plaatsvinden en geen materiaal en materieel opgeslagen worden.

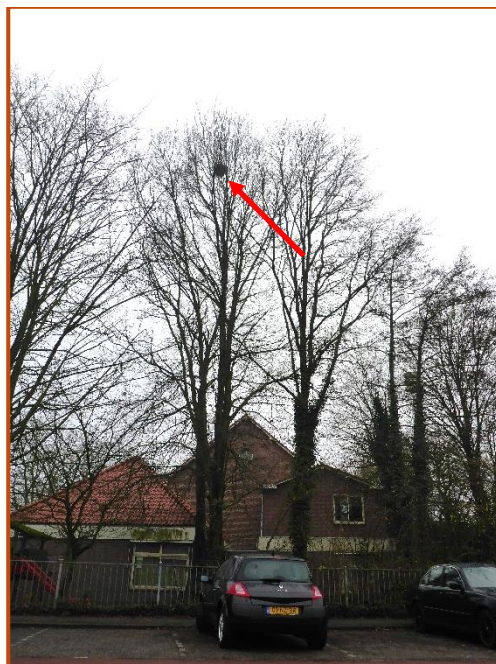
*Afbeelding 3.* Overzicht oostzijde vanaf Molenstraat (bomen 13 t/m 15) met vogelnest in boom 14 (rode pijl).

- De conditie van de bomen is op basis van knopbezetting, scheutlengte en algehele kroonbeeld redelijk tot goed.
- Boom 13 staat in de verdrukking van boom 14 en heeft daardoor een eenzijdige en smalle kroon.
- Boom 14 heeft plakoksels t.p.v. de onderste gesteltakken. Boven in de kruin zit een vogelnest (zie *Afbeelding 3*). Deze boom is aangemerkt als attentieboom.
- De zwarte els (boom 15) is een uitgelopen stobbe en is uitgegroeid tot een meerstammige boom met een redelijke conditie (zie *Afbeelding 4*).
- De kroon van boom 18 is in het verleden ingenomen en daardoor matig van kwaliteit (*Afbeelding 5*);
- Van alle bomen is de onderhoudstoestand achterstallig.
- Alle bomen, met uitzondering boom 19 (es), hebben een levensverwachting van meer dan 15 jaar, uitgaande van ongewijzigde groeiplaatsomstandigheden.

- Het kappen van bomen 14 en 15, ten gunste van de groeiruimte van boom 13.
- Snoeien van boom 13 door afgestorven takken en probleemtakken te verwijderen, met behoud van habitus. De snoei dient gedaan te worden door een vakbekwame boomverzorger in bezit van een European Tree Worker (ETW) certificaat of gelijkwaardig. Na weghalen van afgestorven takken valt de zorgplicht in categorie 'normaal'.
- Het plaatsen van bouwhekken die het onverharde deel rondom boom 13 beschermen, waar mogelijk tot 1,5 meter buiten de kroonprojectie. Het gebied binnen de hekken wordt

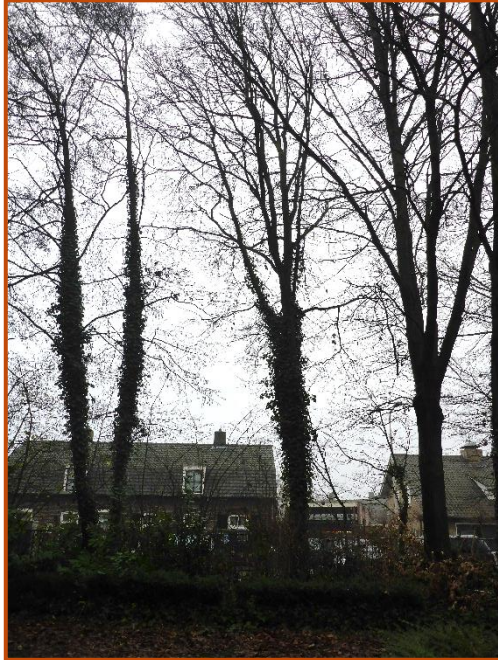
*Afbeelding 4.* Overzicht oostzijde vanaf projectterrein. Bomen 15 (meerstammige zwarte els), 13 en 14 (van links naar rechts).

- De beworteling van de bomen is oppervlakkig, met de zwaardere beworteling op ongeveer 40 – 50 cm -mv.
- Boom 15 is in het verleden waarschijnlijk ongewenst geacht en weggehaald. Het uitlopen van de stobbe heeft geresulteerd in meerstammige boom met een redelijke conditie en matige kwaliteit, mede doordat de ontwikkeling geremd wordt door boom 13. De verwachting is dat deze boom zich niet zal ontwikkelen tot een vitale boom van goede kwaliteit.

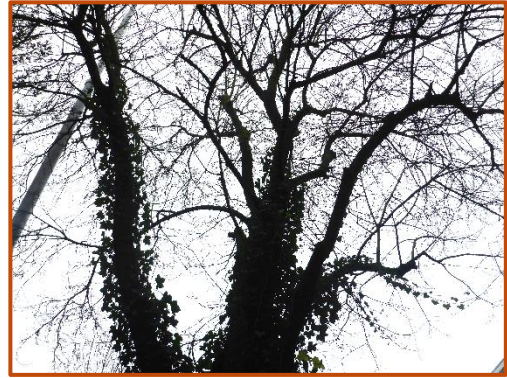
*Afbeelding 5.* Veldesdoorn met ingenomen kroon (boom 18).

| Nr. | Boomsort (wetenschappelijke naam) | Boomsort (Nederlandse naam) | Standplaats | Stamdiam.<br>in cm | Boomhoogte<br>in m | Kroondiam.<br>in m | Takvrije<br>stam in m | Conditie | Ondehouds-<br>toestand | Opmerkingen | Kwaliteit | Levensverwachting<br>in jaren | Zorgplicht |
|---|---|---|---|---|---|---|---|---|---|---|---|---|---|
| 18 | Acer campestre | veldesdoorn | beplanting | 40 | 12 - 15 | 8 | 1,5 | goed | achterstallig | Gekandelaberd, afgestorven takken | matig | > 15 | risicoboom |

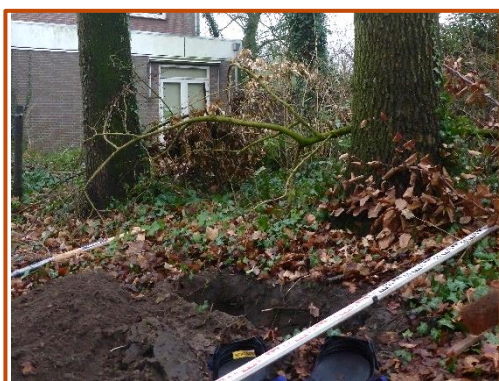
De profielkuil is gegraven ongeveer 1 meter uit hart stam van boom 14 (zomereik; zie *Afbeelding 6*, *Afbeelding 7*, *Afbeelding 8* en *Afbeelding 9*). Dit is bij benadering ter plaatse van de toekomstige perceelsgrens (verkavelingsvarianten 'basis' en B).

*Afbeelding 6.* Overzicht profielkuil bij boom 14.

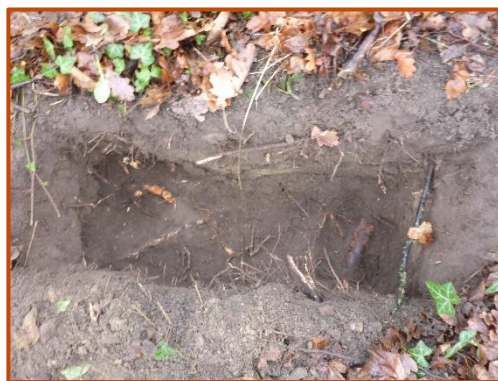
| Diepte (cm -mv) | Omschrijving | Bevindingen |
|---|---|---|
| 0 – 40 | Humeus, matig fijn zand | Intensieve haarbeworteling (tot $\varnothing$ 1 cm) |

*Afbeelding 7.* Intensieve beworteling over het hele profiel.

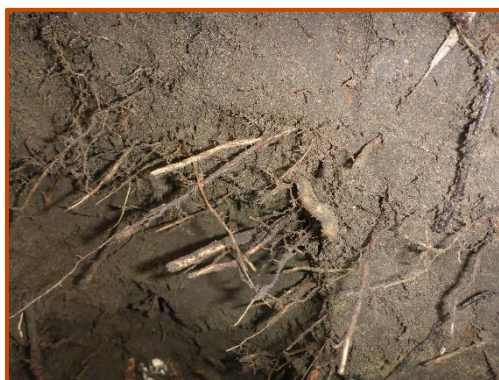
*Afbeelding 8.* Intensieve haarbeworteling.

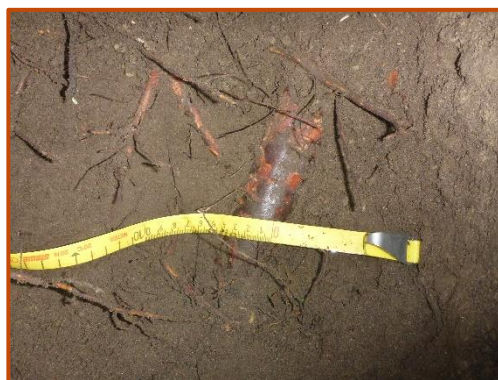
| Diepte (cm -mv) | Omschrijving | Bevindingen |
|---|---|---|
| 40 – 50 | Humeus, matig fijn zand | 1 wortel $\varnothing$ 6 cm, wortelpakket $\varnothing$ 2 à 3 cm |

*Afbeelding 9.* Dikke wortel ( $\varnothing$  6 cm) op 40 – 50 cm -mv.

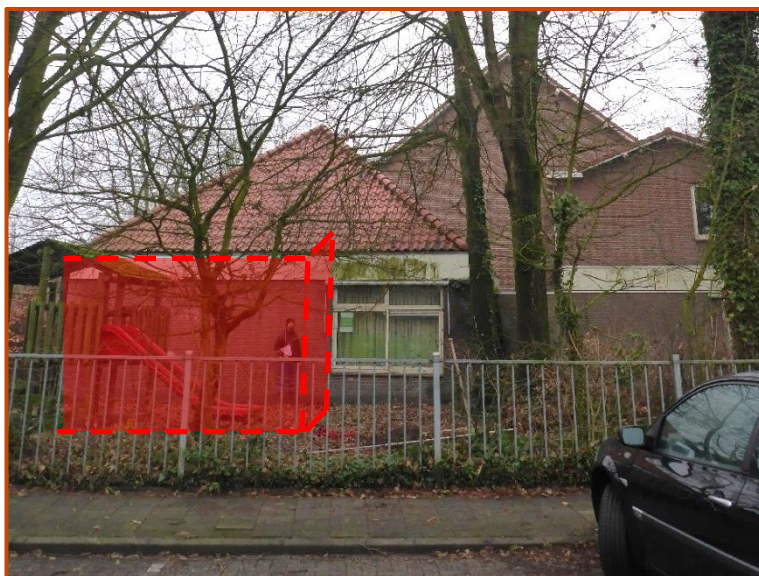
De werkzaamheden leiden bij boom 14 tot een wortelverlies van minder dan 15 – 25 % wanneer er niet dieper wordt gewerkt dan 40 cm -mv. Een dergelijk wortelverlies<sup>5</sup> is acceptabel en heeft als gevolg dat de boom één klasse in conditie achteruitgaat. In verkavelingsvariant 'basis' moet er ten behoeve van de woningbouw dieper gegraven worden, waardoor het wortelpakket op 40 cm diepte doorbroken wordt. Hierdoor loopt het wortelverlies van boom 14 op tot 25 – 40 %. Dit wortelverlies is onacceptabel leidt tot een conditievermindering van 1 à 2 klassen met een verlaagde levensverwachting tot gevolg. Bij variant A is dit extra wortelverlies niet van toepassing en bij variant B staat het woningblok voldoende ver van boom 14, waardoor geen extra wortelverlies wordt verwacht ten behoeve van de woningbouw.

Bij verkavelingsvarianten 'basis' en A komt de noordelijkste woning deels binnen de kroonprojectie van boom 14 te staan (zie *Afbeelding 10*). De boom zal ingrijpend gesnoeid moeten worden om toekomstige problemen te voorkomen. Deze ingreep zal leiden tot habitusverlies en intensieve toekomstige zorg om de boom duurzaam te kunnen behouden.

*Afbeelding 10.* Plaatsing gevels van toekomstige oostelijke woningblok bij verkavelingsvariant 'basis' (rode vlak, bij benadering).

Naar aanleiding van het onderzoek wordt geadviseerd om voor verkavelingsvariant 'basis' te kiezen, waarbij boom 14 niet wordt ingepast. Hiervoor worden de volgende argumenten aangedragen:
