Boom Effect Analyse

Berkel Enscht, Durendaelweg

Boom Effect Analyse Berkel Enschoot, Durendaelweg.

Datum: 13 maart 2017

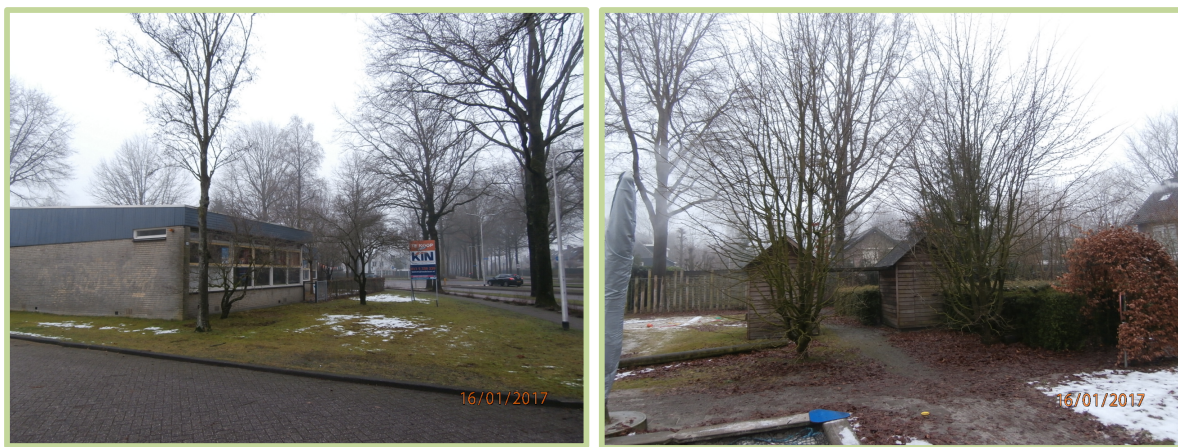
Over het algemeen kan gesteld worden dat de 27 bomen een goede tot redelijke conditie hebben. Van een boom (boom 1) staat vast dat die een matige conditie heeft en een matige toekomstverwachting (zie ook bijlage 1)

Van zes bomen is de verschijningsvorm meer struikachtig dan boomachtig, het is een definitiekwestie of deze exemplaren echt bomen zijn of struiken. Het betreft hier de bomen 2, 3, 6, 7, 25 en 26.

Afbeelding 3. Boom 1 (links) en twee struikachtigen. Afbeelding 4. Twee struikachtigen.

Gesteld kan worden dat de bomen het meer dan voldoende waard zijn om, waar de werkzaamheden dat mogelijk en maken en indien gewenst gespaard te blijven. Op het voorgaande wordt een uitzondering gemaakt voor boom 1 vanwege de slechte toekomstverwachting en de bomen 10, 11 en 21 vanwege hun slechte habitus.

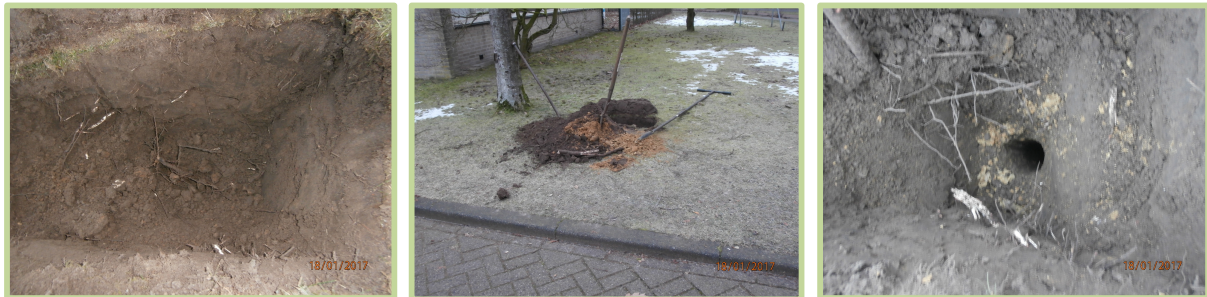
Het algemene beeld is dat de bodem bestaat uit een 90 cm dikke laag van humeus matig fijn zand met een uitstekende beworteling tot -70 cm. De onderste 20 cm van deze laag is enigszins verdicht en de beworteling is daar aanwezig maar in beduidend mindere mate.

Onder de bovenste laag van 90 cm bevindt zich geel/roestbruin matig fijn zand. Tot -150 cm beneden maaiveld worden in deze laag nog wortels aangetroffen met een dikte tot 4 mm.

Tot een diepte van -200 cm is op de dag van het onderzoek geen grondwaterstand aangetroffen.

Afbeeldingen 5, 6 en 7. Beeld van de profielkuilen en proefboring.

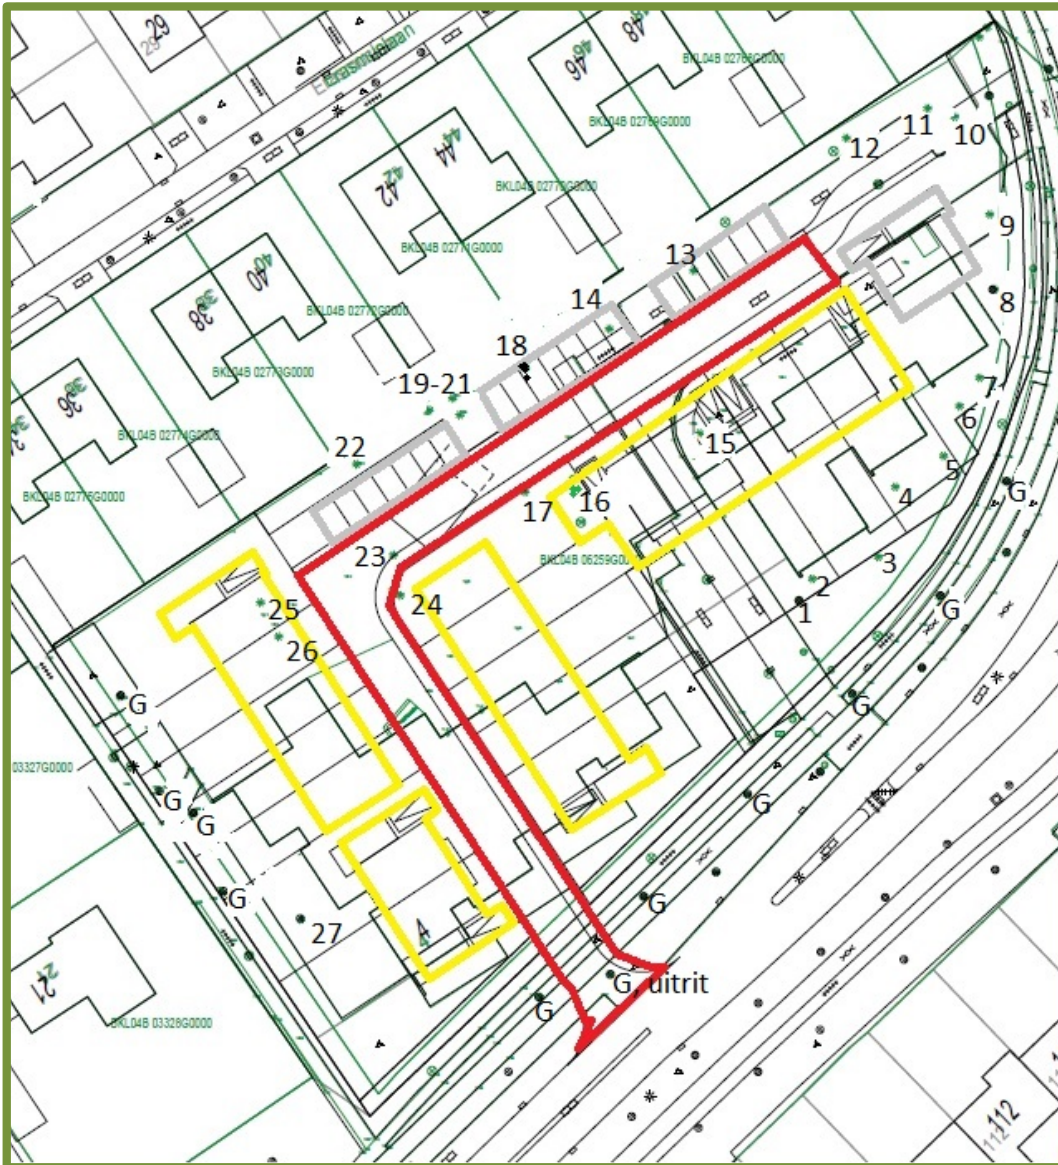
Bijlage 2

Hieruit blijkt dat de bomen 8, 15, 16, 17, 23, 24, 25 en 26 in of tegen de geprojecteerde woningen komen waardoor deze bomen niet gehandhaafd kunnen blijven.

De gemeentelijke boom, aangeduid met "G, uitrit" in bijlage 2 bevindt zich in de geprojecteerde uitrit. Bij ongewijzigd ontwerp kan deze boom niet gehandhaafd blijven.

Locatie en boomnummering van de 27 bomen op het bestaande terrein. Tevens “gemeentelijke” bomen buiten het bestaande terrein aangeduid met “G”.
