## **Tilburg Goudenregenstraat - Rozenstraat**

Ecologische check gierzwaluw, huismus en vleermuizen conform gebiedsontheffing Oude Stad gemeente Tilburg

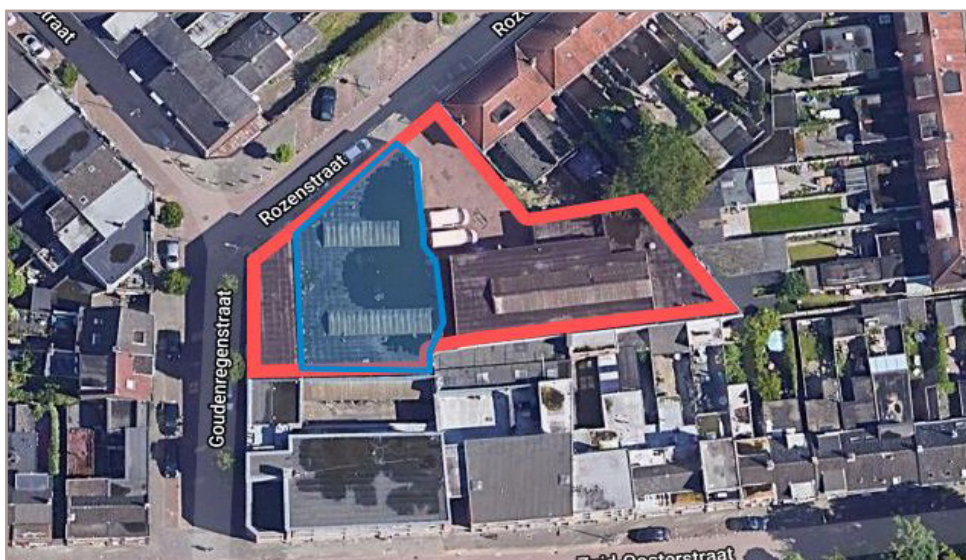
Figuur 1  
Globale begrenzing van het plangebied (rood). In blauw: het ingestorte en per direct te verwijderen deel van de bebouwing.  
Bron luchtfoto: Google.

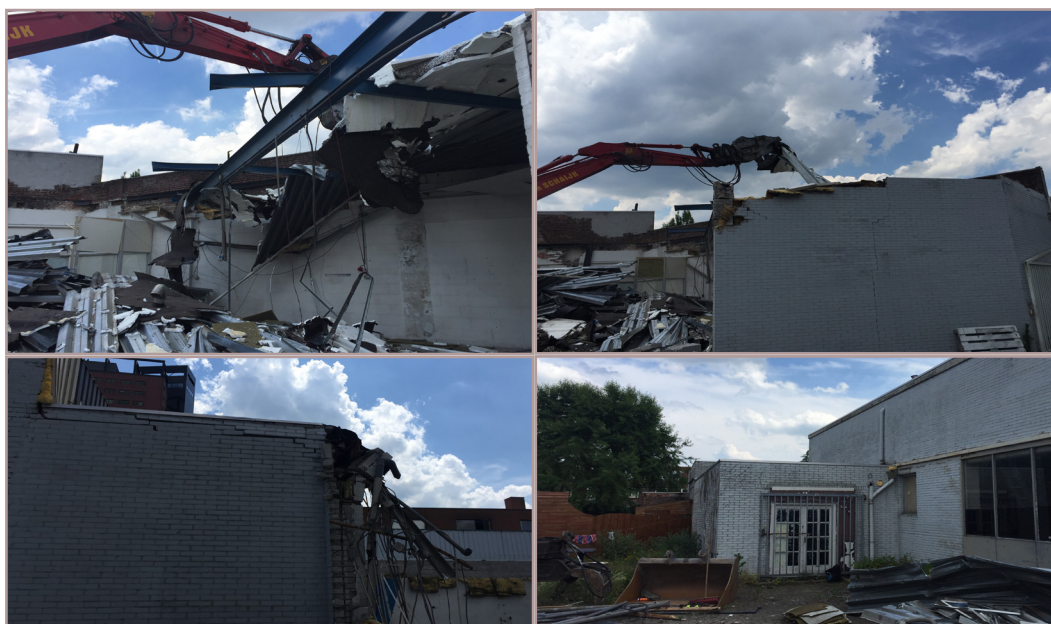
Figuur 2  
Impressie situatie tijdens uitvoer veldcheck 18-06-2019.

Het veldonderzoek werd uitgevoerd in de vroege middag van 18 mei 2019. Tijdens het veldbezoek was het licht bewolkt en droog, was sprake van weinig wind, bij een temperatuur van circa 28 °C. Men was gedurende de uitvoer bezig met de sloop van het ingestorte dak. Buro Maerlant heeft onder begeleiding van de ontwikkelaar / uitvoerder (i.v.m. veiligheid) de niet ingestorte vooralsnog te behouden gebouwdelen onderzocht op de aanwezigheid van beschermde soorten, op sporen en potenties.

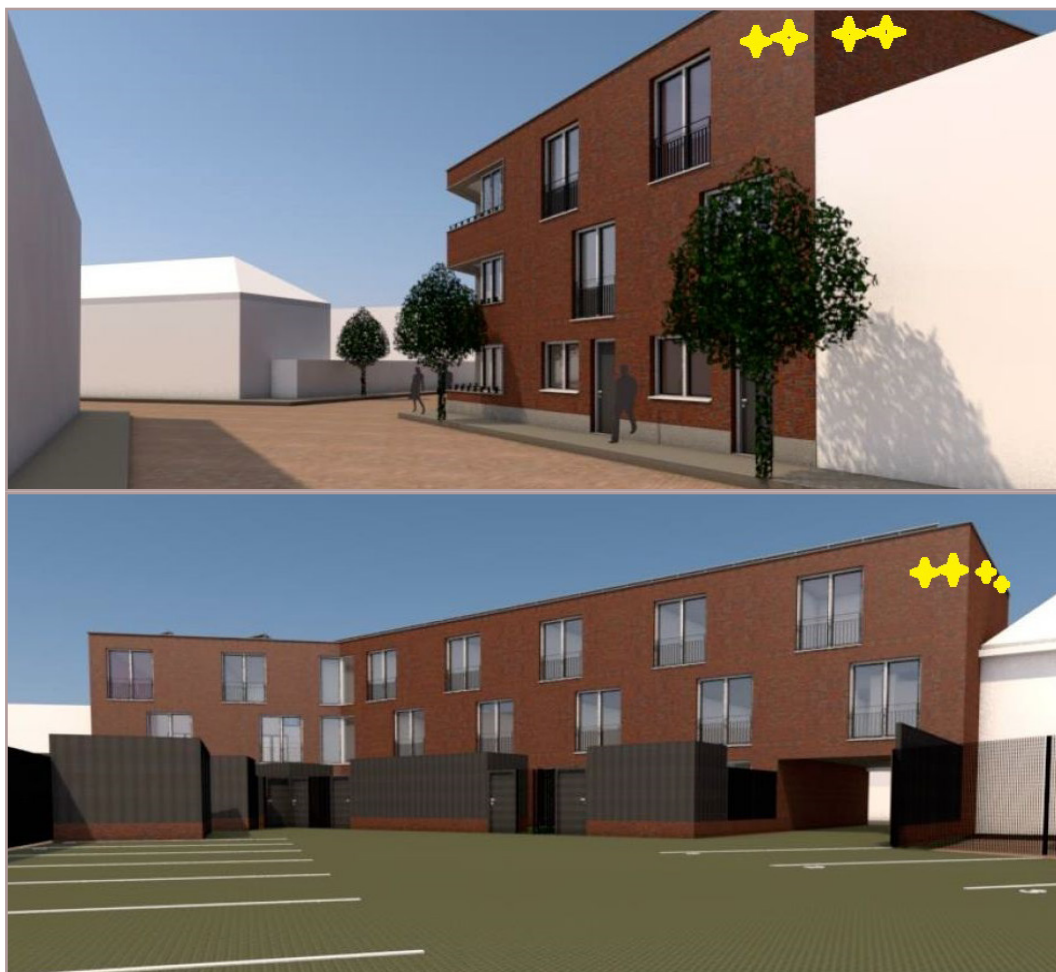
Figuur 3  
Locaties inbouw  
vleermuiskasten  
(geel). Boven:  
westgevel.  
Onder: zuid-  
gevel.

In de nieuwbouw worden 8 vleermuiskasten (inbouwstenen) aangebracht. Deze worden geschakeld toegepast (twee aan twee) en onderling verbonden, zodat de voorzieningen ruimte kunnen bieden aan grotere groepen dieren. De kasten worden aangebracht op de hoeken van blinde gevels gericht op het westen / zuidwesten en op het zuiden / zuidoosten. Zie figuur 3 op de volgende pagina. Voor de gierzwaluw worden 6 neststenen aangebracht in de noord gevel. Dit op plekken niet direct boven ramen (uitwerpselen). In figuur 4 zijn de locaties weergegeven, zie aldaar.

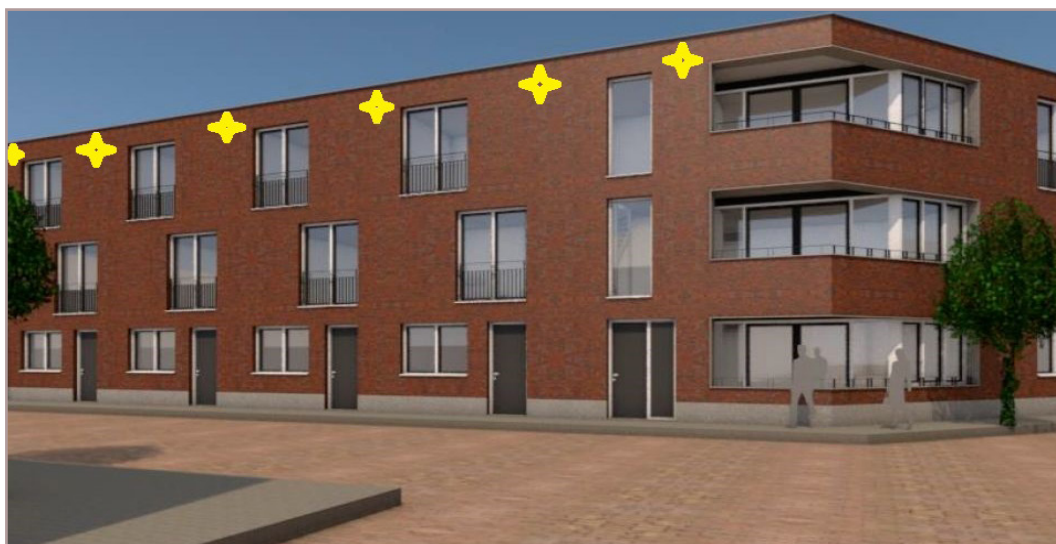
Figuur 4  
Locaties inbouw  
nestkasten  
gierzwaluw  
noord gevel  
(geel).
