**Fietstunnel Stappegoor,  
Tilburg**  
*Gemeente Tilburg*

## **Bomen Effect Analyse**

STATUS RAPPORT

Definitief  
**25-4-2019**

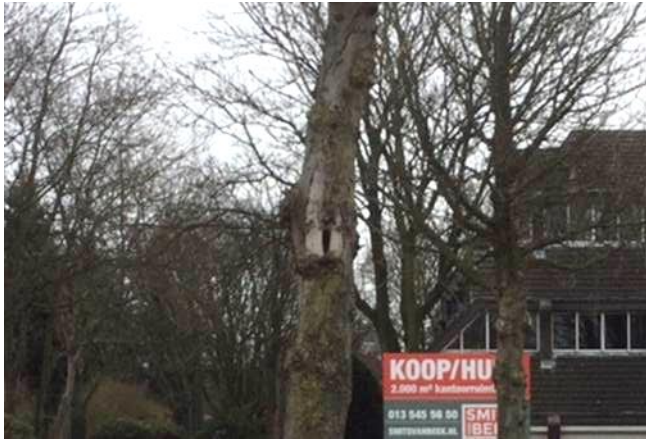
- In bomen 62248, 62961, 54275 en 114573 zijn holtes aangetroffen (Afbeeldingen 2 t/m 5). De omvang van het gebrek kon niet visueel worden vastgesteld. Hiervoor is nader onderzoek noodzakelijk. Deze bomen zijn beoordeeld als risicoboom

- In bomen 62248 en 102286 zijn bovendien zwammen of resten van zwammen aangetroffen die kunnen wijzen op een aantasting door een parasitaire schimmel. De soort kon niet worden vastgesteld.

Afbeelding 2: holte boom 62248.

- Voor aanvang van de werkzaamheden dienen bomen 40812, 90758, 31551, 32581, 56198, 59560, 61031, 62215, 89562, 90239, 97675, 102854, 105072, 121730, 32582, 33470, 39031, 55578, 57634, 57931, 59592, 68450, 73705, 80188, 81607 en 82703 gesnoeid te worden. Vervolgens kunnen de bomen die geen andere gebreken vertonen opgenomen worden onder de normale zorgplicht.
- De holtes in bomen 62248, 62961, 102286 en 114573 dienen nader onderzocht te worden om de omvang en het risico op stambreuk te kunnen bepalen.

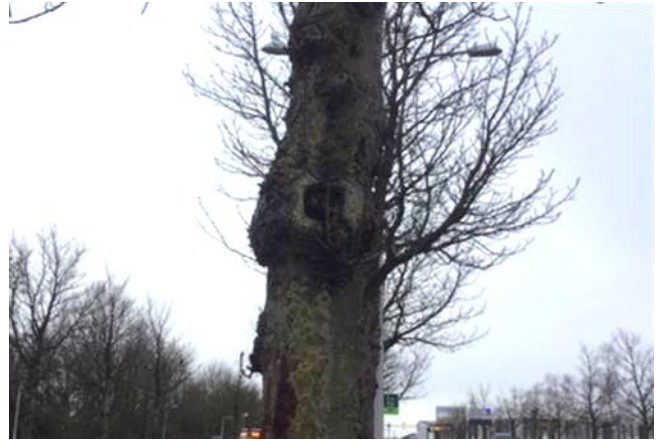
Afbeelding 3: holte boom 62961.

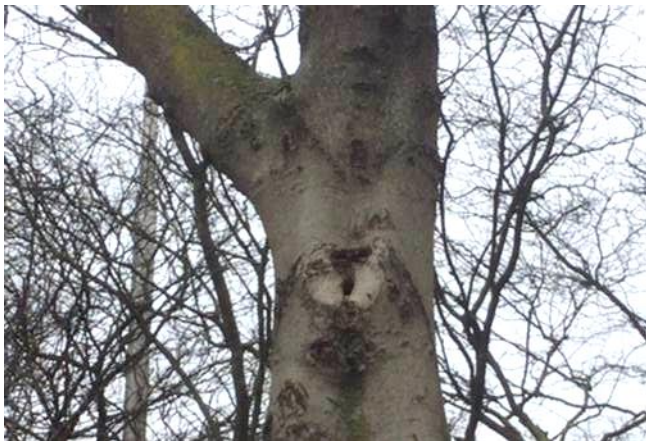
Afbeelding 4: holte boom 54275

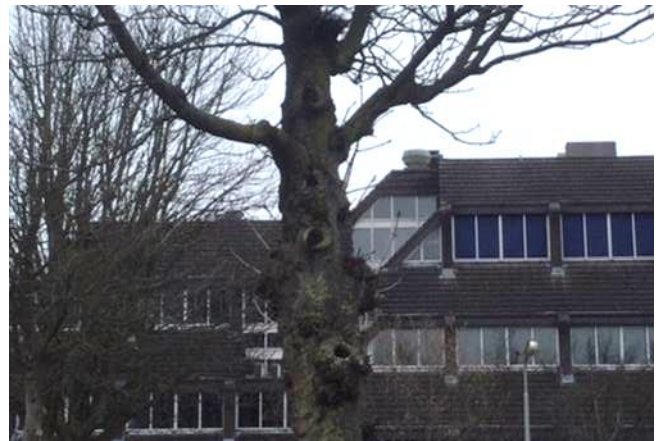
Afbeelding 5: holte boom 114573.

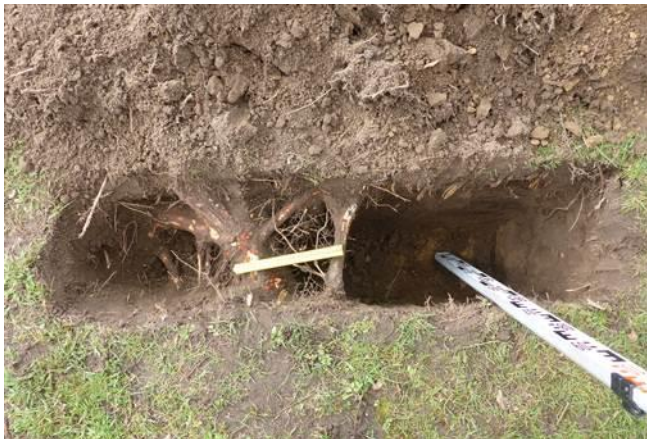
Het bodemprofiel is tot op 60 cm humushoudend, waarvan de bovenste 30 cm intensief is doorworteld. Hier bevinden zich ook de zwaardere wortels (tot  $\varnothing$  12 cm, Afbeelding 6).

Afbeelding 6: beworteling profielkuil 1.

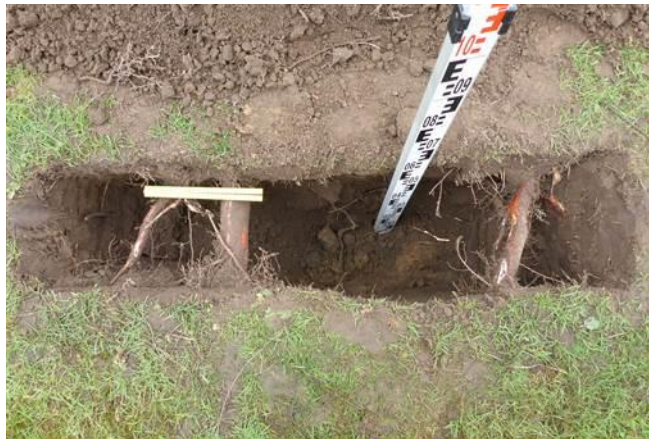
Het bodemprofiel is tot op 60 cm humushoudend, waarvan de bovenste 30 cm intensief is doorworteld. Hier bevinden zich ook de zwaardere wortels (tot  $\varnothing$  6 cm, Afbeelding 7).

Afbeelding 7: beworteling profielkuil 2.

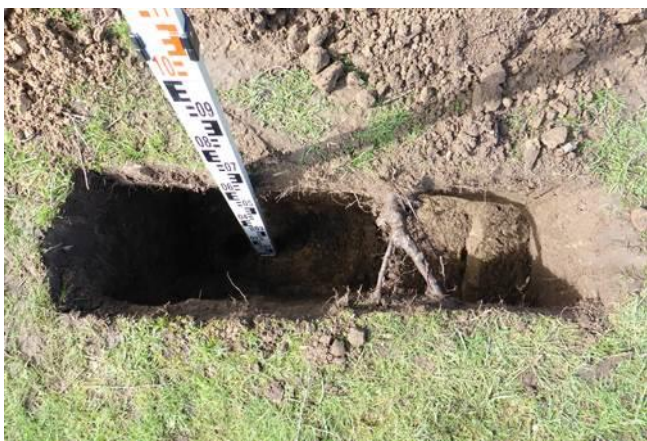
Het bodemprofiel is tot op 60 cm humushoudend, waarvan de bovenste 10 cm intensief is doorworteld met haarwortels (< Ø 1 cm). In de bovenste 10 cm is één wortel van Ø 2 cm aangetroffen (Afbeelding 8).

Afbeelding 8: beworteling profielkuil 3.

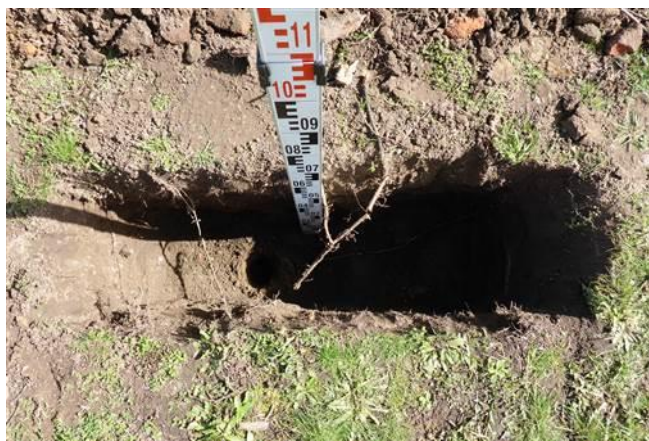
Het bodemprofiel is tot op 60 cm humushoudend en extensief doorworteld. Er zijn geen zware wortels aangetroffen (Afbeelding 9).

Afbeelding 9: beworteling profielkuil 4.

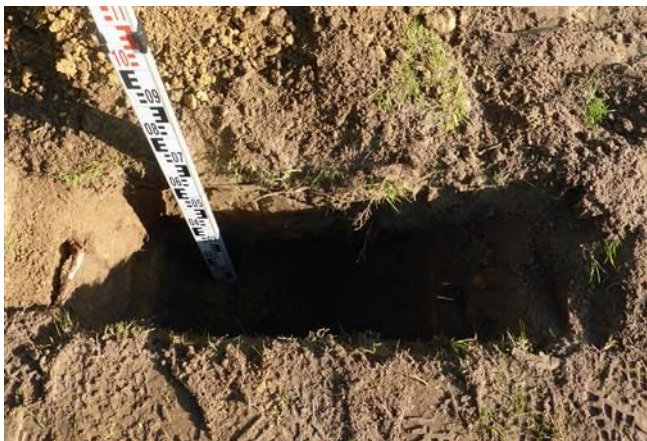
Het profiel is tot op 70 cm humushoudend en extensief doorworteld. Er is één dikkere wortel aangetroffen (Ø 3 cm, Afbeelding 10).

Afbeelding 10: beworteling profielkuil 5.

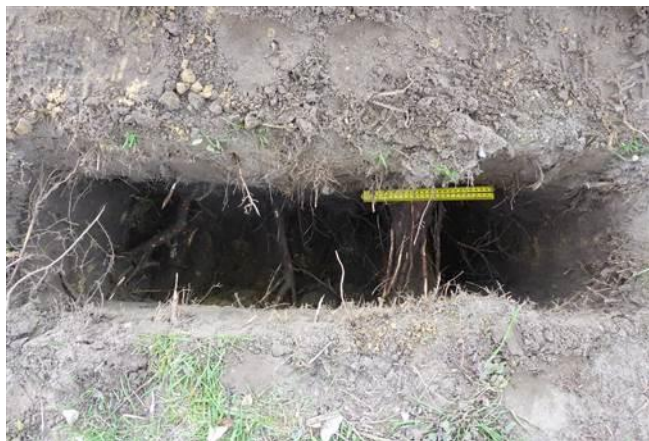
Het profiel is tot op 65 cm humushoudend en intensief doorworteld. Dikkere beworteling (tot Ø 9 cm) bevindt zich op 30 – 50 cm diepte (Afbeelding 11).

Afbeelding 11: beworteling profielkuil 6.

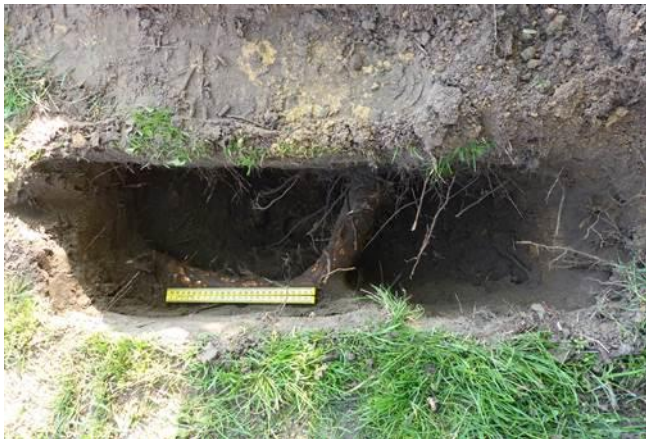
Het profiel is tot op 55 cm humushoudend en intensief doorworteld. Dikkere beworteling (tot Ø 6 cm) bevindt zich op 20 cm diepte (Afbeelding 12).

Afbeelding 12: beworteling profielkuil 7.

Bij boom 84012 leidt de realisatie van fietstunnel tot een wortelverlies van meer dan 40% omdat er vlak langs de stam gegraven wordt. Hierdoor gaat de boom blijvend in conditie achteruit en komt de stabiliteit in het geding. De boom zal zich hier naar verwachting niet van herstellen.

- Bij boom 84012 leiden de werkzaamheden tot een wortelverlies van meer dan 40%. Deze boom is met de huidige plannen niet te handhaven.
- Tijdens alle werkzaamheden is de kans op schade aan de stam en kroondelen verhoogd, omdat een deel van de werkzaamheden binnen de kroonprojectie plaatsvinden. Daarom zijn beschermende maatregelen noodzakelijk (zie 5.2 Aanbevelingen).

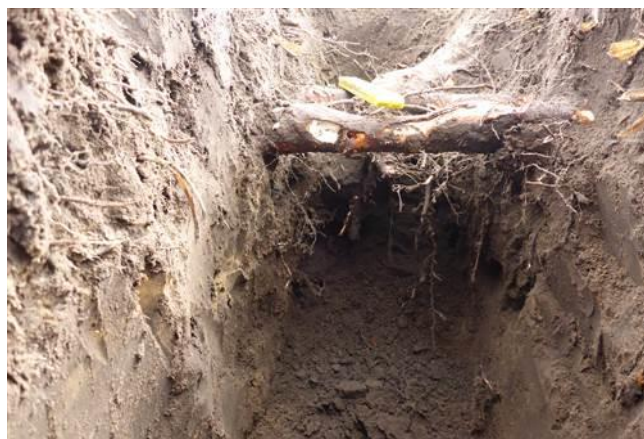
Afbeelding 15: dikkere beworteling boven in profiel.

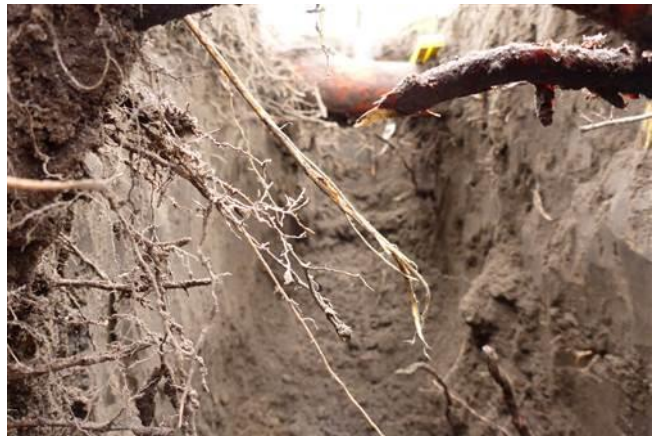
Afbeelding 18: dikkere beworteling in bovenste deel profiel.
