Bosscheweg 158,  
Tilburg  
*Honk*

## Bomen Effect Analyse

STATUS RAPPORT

Definitief  
**8-9-2020**

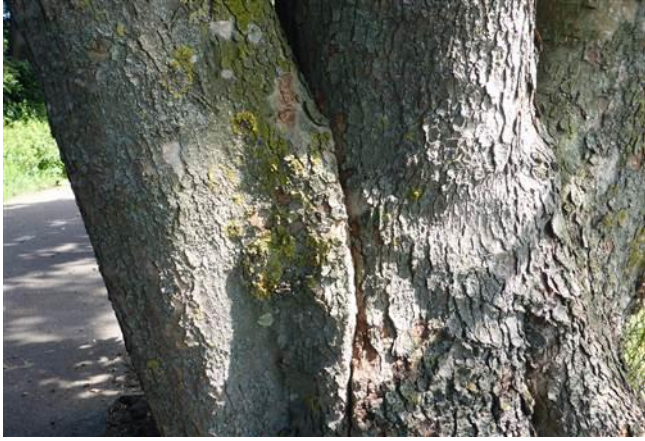
- De verschillende stamdelen in bomen 1, 3 en 5 staan tegen elkaar aangedrukt, waardoor er plakoksels zijn ontstaan (Afbeelding 3). De stamdelen zijn daardoor niet goed aan elkaar gehecht. Er zijn geen aanwijzingen gevonden dat deze plakoksels op korte termijn een schaderisico vormen. Boom 5 is hierom aangemerkt als attentieboom.

Afbeelding 3: plakoksel boom 5.

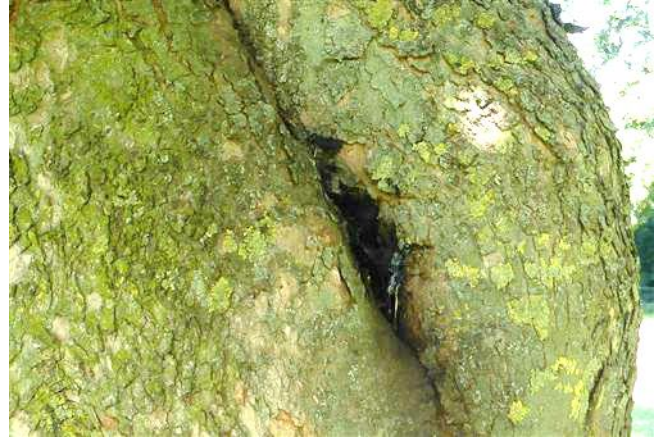
- In boom 1 is zijn ter plaatse van de plakoksel resten van zwammen aangetroffen (Afbeelding 4). De soort kon niet gedetermineerd worden. Daarop is de stam ter plaatse onderzocht met hamer en prikstok. Er zijn geen aanwijzingen gevonden die duiden op een inwendige rotting of een holte.

Afbeelding 4: zwamresten in aanzet stamdelen boom 1.

- Aanbevolen wordt om voorafgaande aan de werkzaamheden de afgestorven takken uit bomen 1 t/m 3 en 6 t/m 11 te verwijderen. Tegelijkertijd kunnen de laaghangende takken bij bomen 6 t/m 11 licht worden ingenomen zodat er voldoende ruimte ontstaat tot de gevellijn (ca. 2 meter). De werkzaamheden dienen uitgevoerd te worden door een gecertificeerd boomverzorger (European Tree Worker).
- Aanbevolen wordt om boom 1 in het najaar van 2020 nogmaals visueel te inspecteren, zodat de zwamaantasting mogelijk geïdentificeerd kan worden.

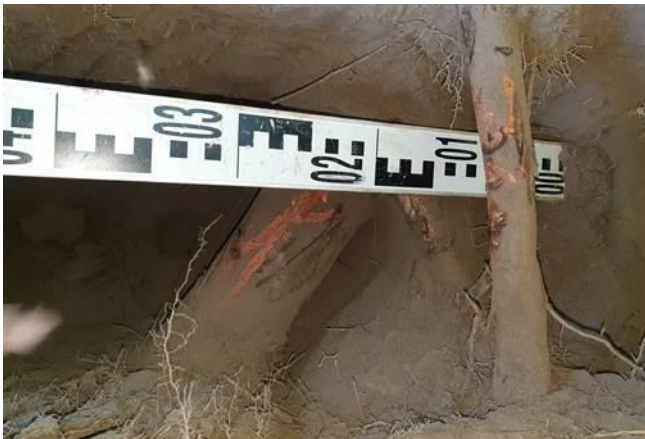
Uit de profielkuilen blijkt dat de bovenste 65-80 cm van het profiel humushoudend is. In deze laag is ook de meeste beworteling aangetroffen. Grove beworteling ( $>\varnothing 5$  cm) is in de bovenste 40 cm van het profiel aangetroffen (tot  $\varnothing 10$  cm; Afbeelding 5). In de humusarme laag daaronder is tot op 130 cm diepte extensieve beworteling aangetroffen, bestaande uit haarwortels.

Afbeelding 5: wortels tot  $\varnothing 10$  cm, profielkuil 2.

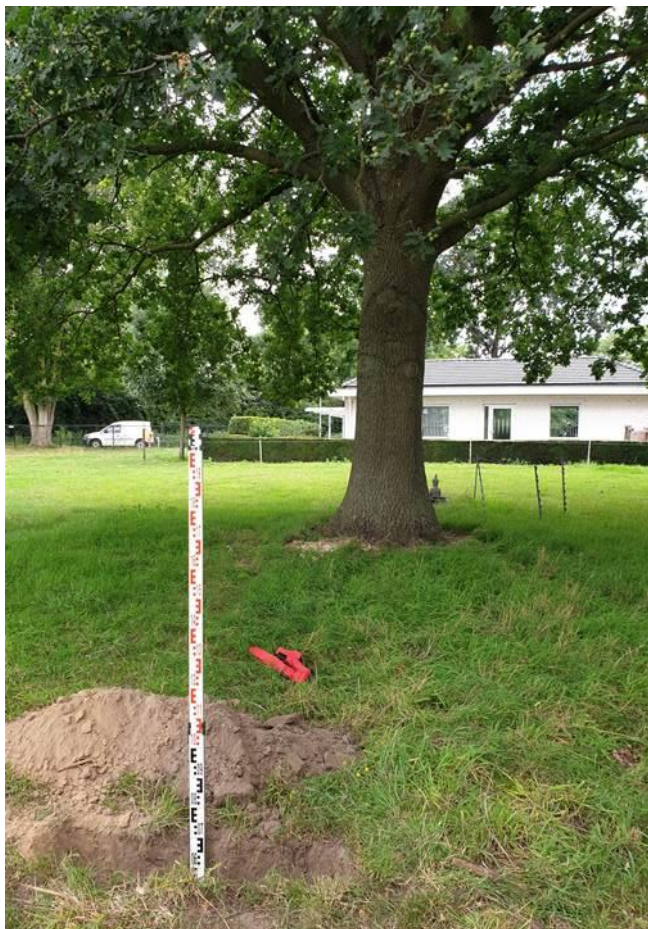
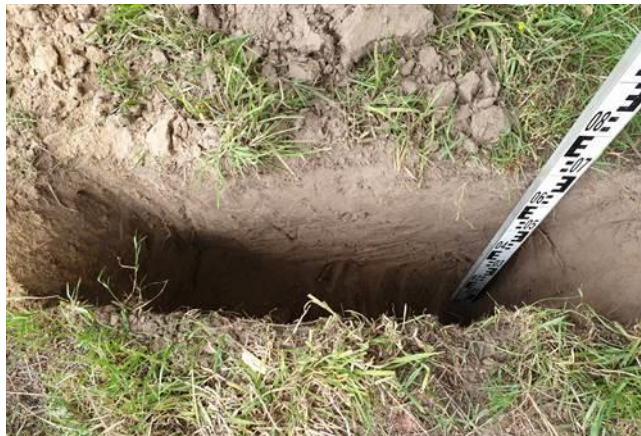
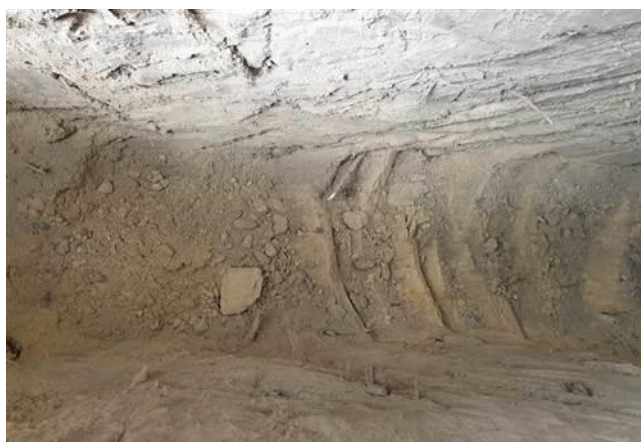
5,5 meter uit stamvoet boom 2 ter plaatse van de toekomstige fietsenberging.

| DIEPTE (CM -MV) | BESCHRIJVING | BEVINDINGEN |
|---|---|---|
| 0-65 | Matig humeus, zwak lemig, fijn zand | Matig intensieve beworteling (haarwortels), intensiever op overgang naar onderliggende bodemlaag, bovenste 50 cm verdicht (op de hand beoordeeld). |
| 65-75 | Humusarm, zwak lemig, fijn zand | Extensieve beworteling (haarwortels). |

Afbeelding 7: profielkuil 1 t.o.v. boom 2.

Afbeelding 6: overzicht profielkuil 1.

Afbeelding 8: beworteling profielkuil 1.

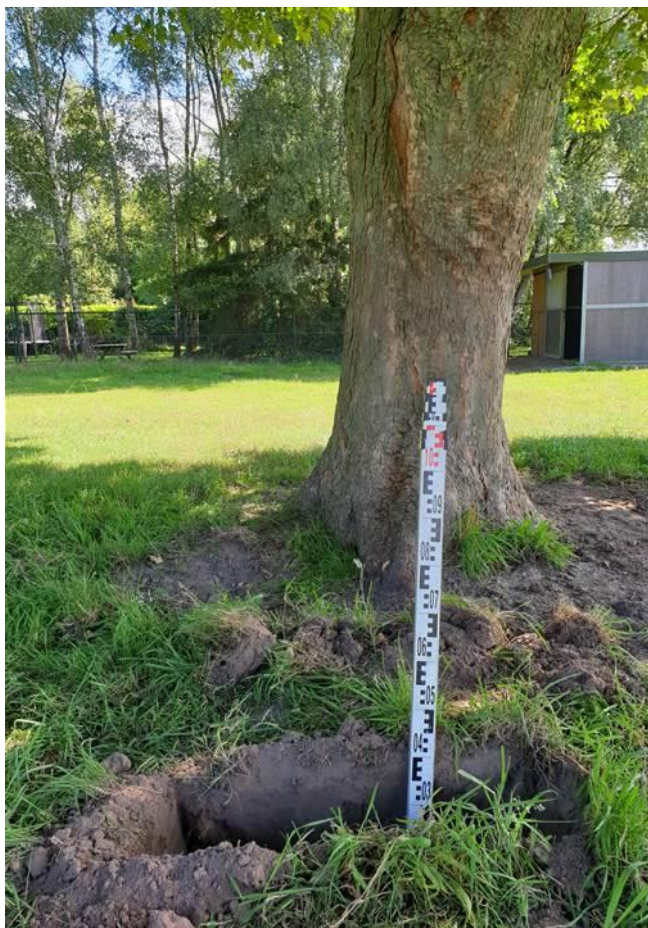
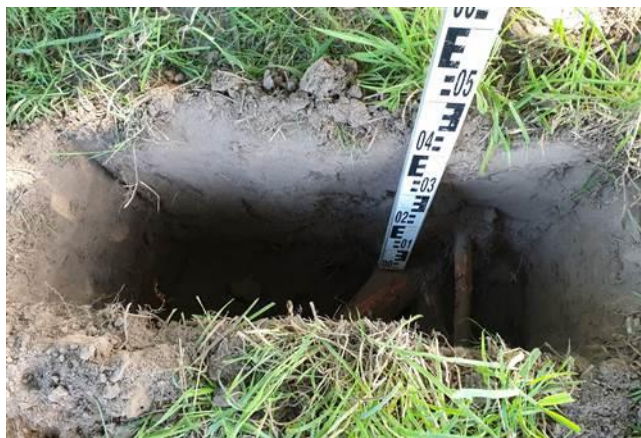
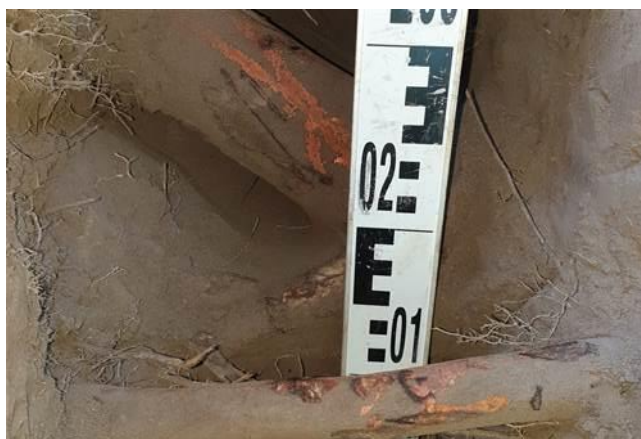
2 meter uit stamvoet boom 1, ter plaatse van de toekomstige parkeerplaats.

| DIEPTE (CM -MV) | BESCHRIJVING | BEVINDINGEN |
|---|---|---|
| 0-70 | Matig humeus, zwak lemig, fijn zand | Matig intensieve beworteling (haarwortels), 1 wortel $\varnothing 2,5$ cm op 30 cm -mv, 1 wortel $\varnothing 5$ cm en 1 wortel $\varnothing 10$ cm op 40 cm -mv, bovenste 50 cm verdicht (op de hand beoordeeld). |

Afbeelding 10: profielkuil 2 t.o.v. boom 1.

Afbeelding 9: overzicht profielkuil 2.

Afbeelding 11: beworteling profielkuil 2.

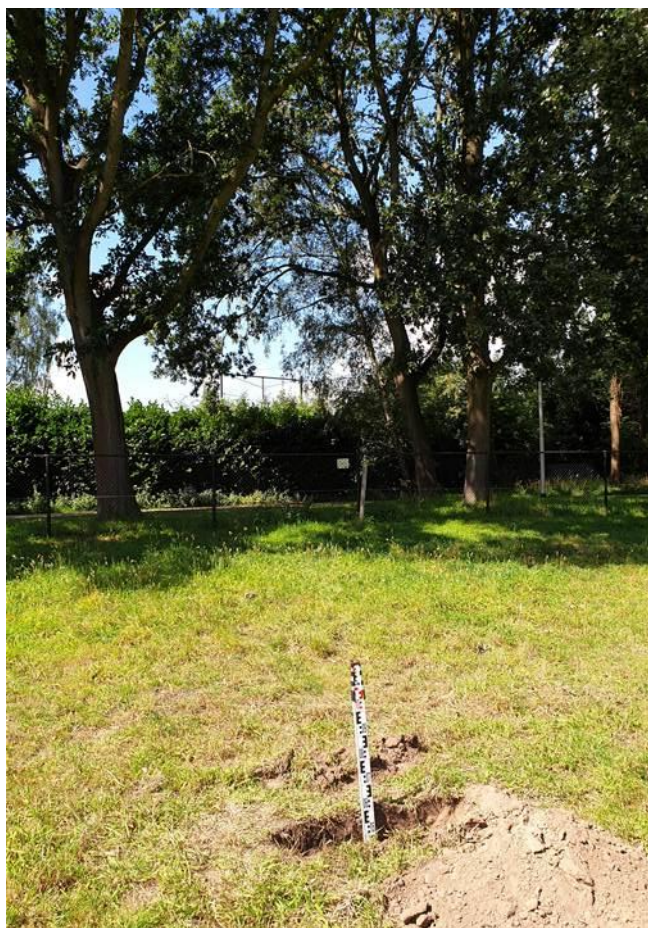
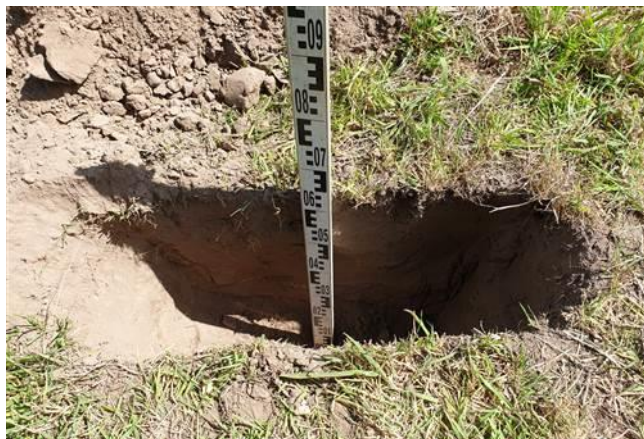
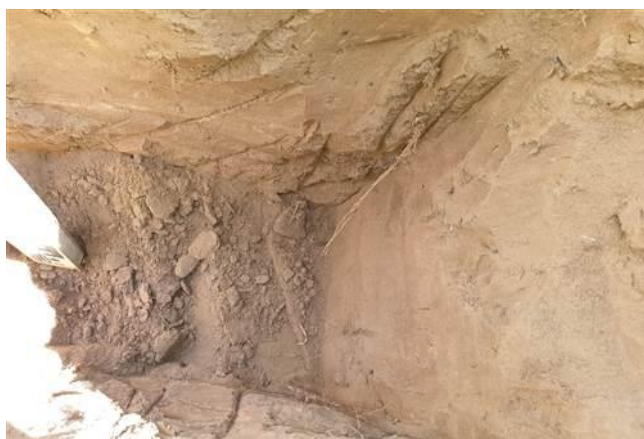
12 meter uit stamvoet boom 8 ter plaatse van gevellijn nieuwe gebouw.

| DIEPTE (CM -MV) | BESCHRIJVING | BEVINDINGEN |
|---|---|---|
| 0-70 | Matig humeus, zwak lemig fijn zand | Extensieve beworteling (haarwortels), bovenste 50 cm verdicht (op de hand beoordeeld). |

Afbeelding 13: profielkuil 3 t.o.v. boom 8.

Afbeelding 12: overzicht profielkuil 3.

Afbeelding 14: beworteling profielkuil 3.

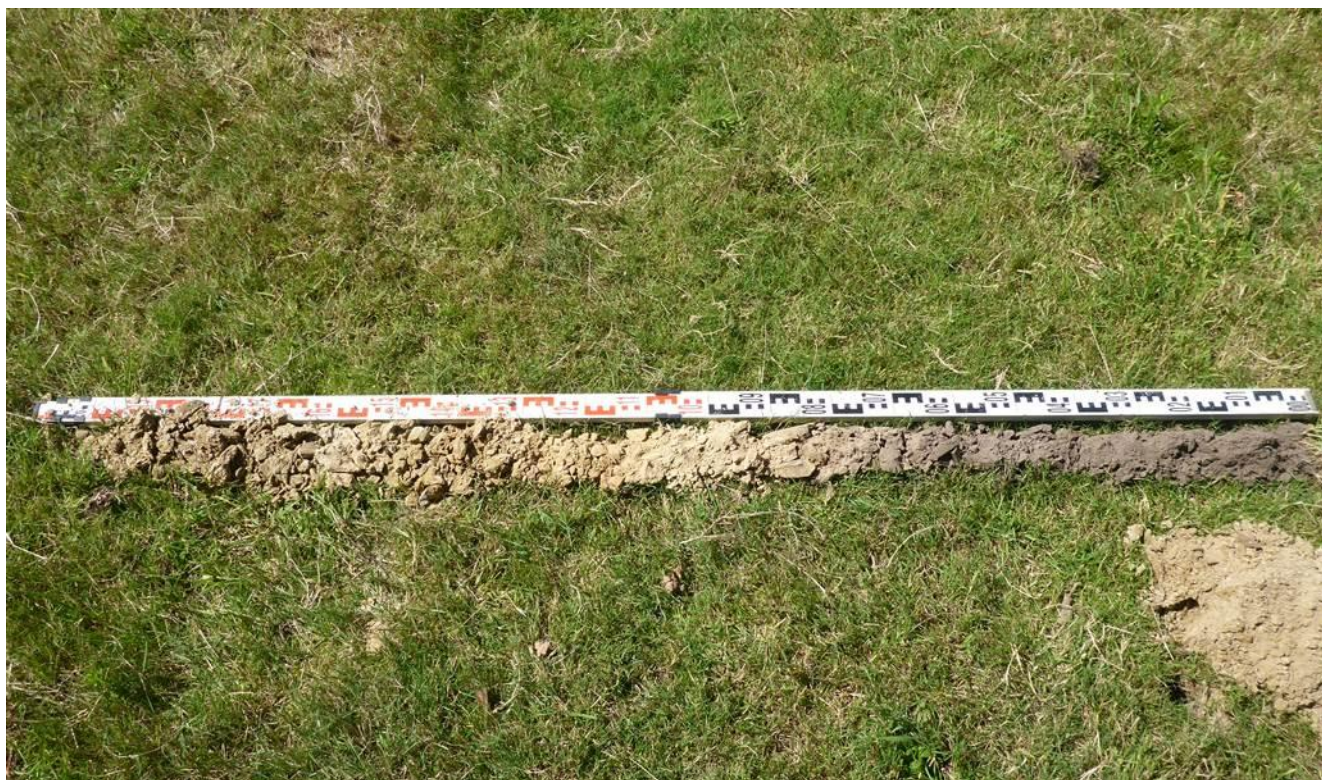
Afbeelding 15: overzicht grondboring.

Op rand kroonprojectie boom 2.

| DIEPTE (CM -MV) | BESCHRIJVING | BEVINDINGEN |
|---|---|---|
| 0-80 | Matig humeus, zwak lemig fijn zand | Beworteling aanwezig |
| 80-130 | Humusarm, zwak lemig fijn zand | Beworteling aanwezig |
| 130-200 | Humusarm, sterk lemig fijn zand | Geen beworteling, roestverschijnselen |
