## Boom Effect Analyse Het Laar, Tilburg

Project: Boom Effect Analyse project woonzorgorganisatie Het Laar,  
Projectnummer: BA190500 wb. 2

Datum: 20 december 2019

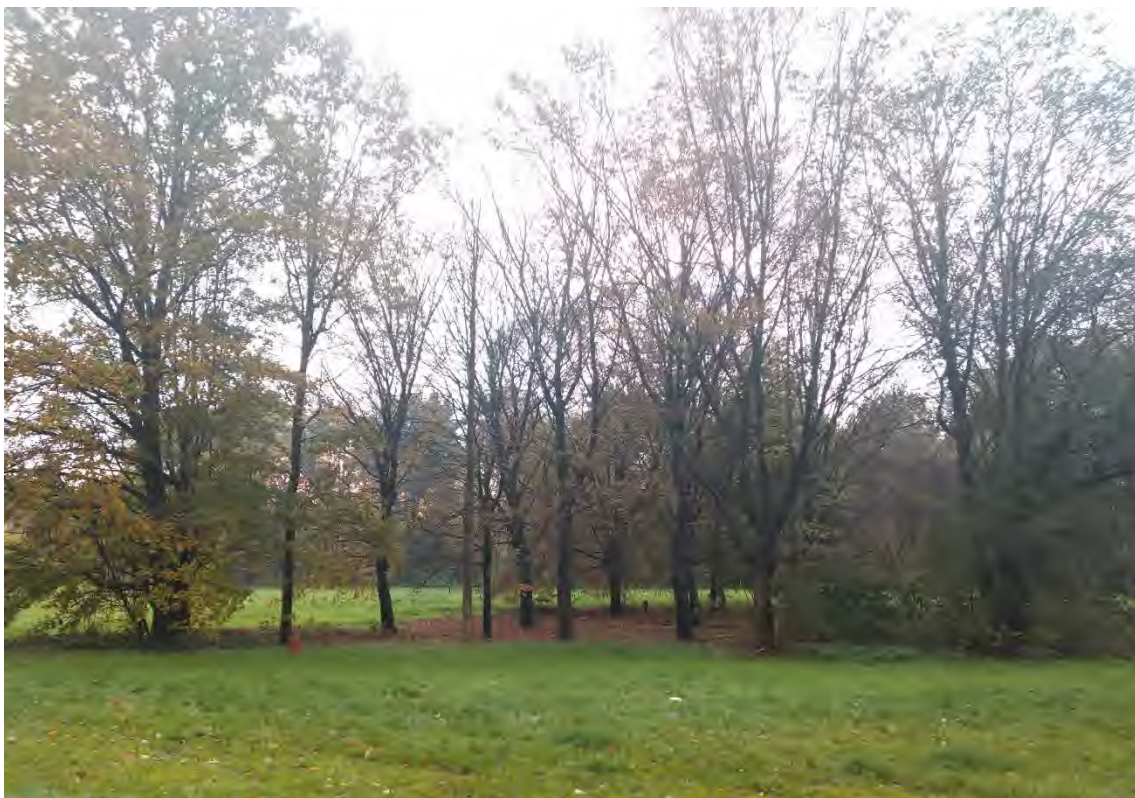
De conditie van de bomen in dit boomvak is over het algemeen redelijk (17 bomen). Enkele bomen (boomnummers 5, 13 en 14) hebben een matige conditie. Dit wordt onder meer veroorzaakt door het vele dode hout in de kroon dat mogelijk is veroorzaakt door het gebrek aan licht en de onderstandigheid van de boom, waardoor ze minder tot ontwikkeling kunnen komen. De toekomstverwachting van de bomen is, met uitzondering van de bomen in matige conditie en dus dito toekomstverwachting, goed te noemen.

Afbeelding 4: Een visuele weergave van de bomen in boomvak 1.

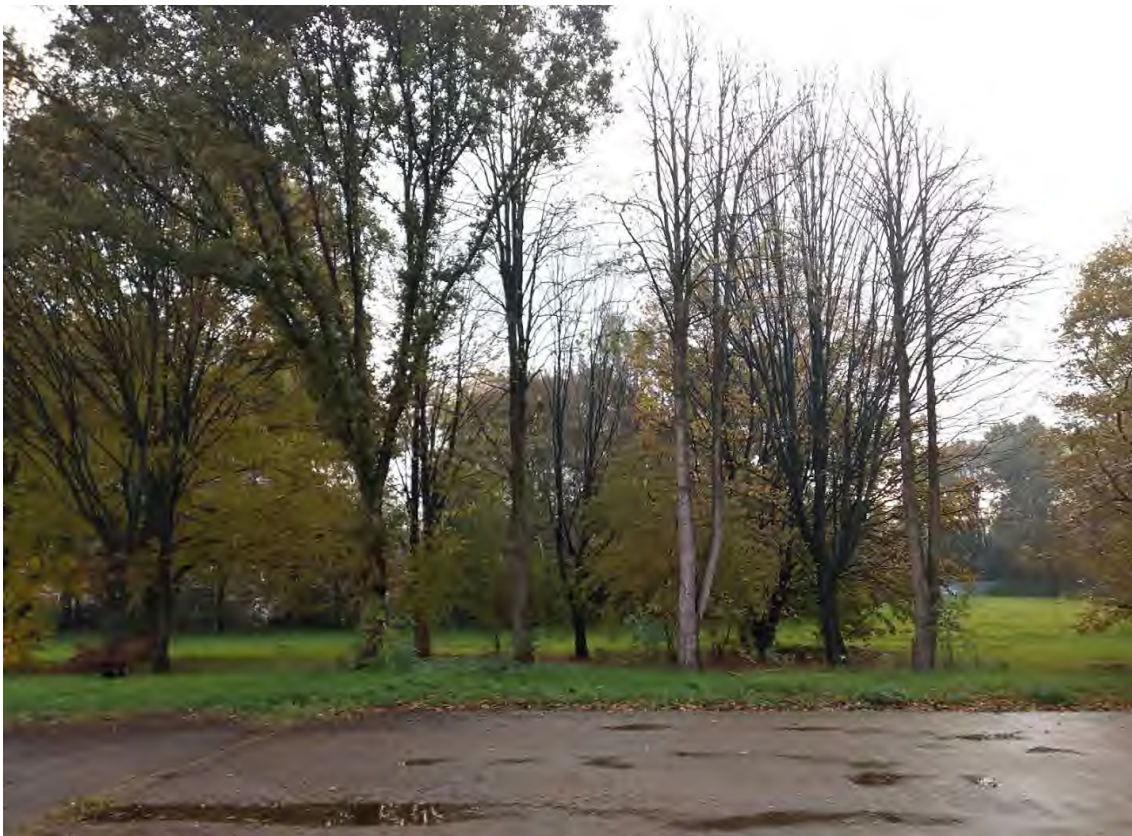
De conditie van de bomen in dit vak is om deze reden daarom ook voornamelijk als redelijk tot goed beoordeeld. Enkel boomnummers 28 en 34 hebben een matige conditie en boomnummer 36 zelfs een slechte conditie, onder meer veroorzaakt door het feit dat de boom onderstandig is en als gevolg hiervan de top al reeds is afgestorven. De toekomstverwachting voor deze boom wordt op minder dan 5 jaar geschat. Boomnummer 28 en 34 hebben een matige toekomstverwachting (5-10 jaar) terwijl de overige bomen een toekomstverwachting hebben van meer dan 15 jaar.

Afbeelding 5: Visuele weergaven bomen in boomvak 2.

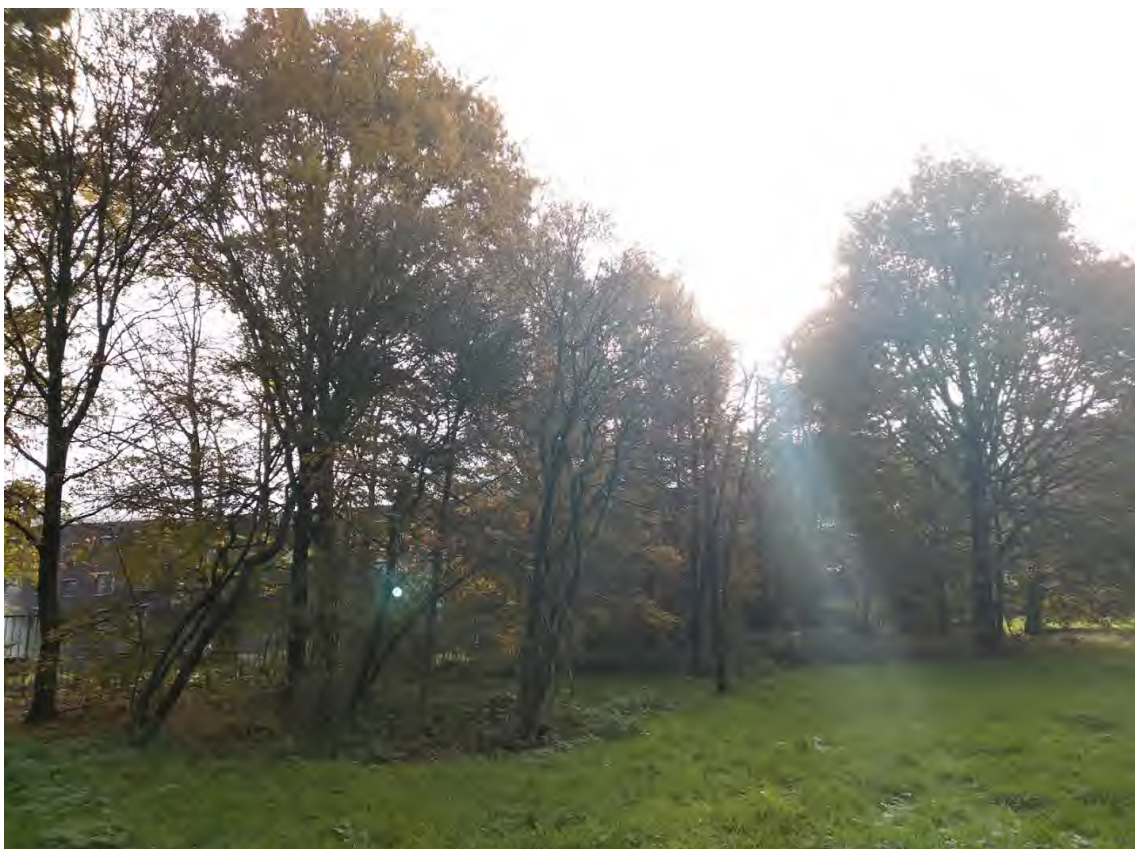
De conditie van de bomen in dit boomvak zijn gemiddeld gezien redelijk. Er zijn twee bomen (boomnummers 43 en 45) met een matige conditie. De waargenomen gebreken betreffen voornamelijk (licht) dood hout, een enkele plakksel en wat afgebroken takken die nog in de kroon hangen. Dit is allen door middel van een snoei-ingreep te behandelen. De toekomstverwachting van de bomen in boomvak 3 (boomnummers 38 t/m 52) is, met uitzondering van boomnummers 43 en 45 redelijk tot goed. Boomnummer 43 en 45 hebben vanwege hun matige conditie, een toekomstverwachting van 5-10 jaar.

Afbeelding 6: De bomen in boomvak 3.

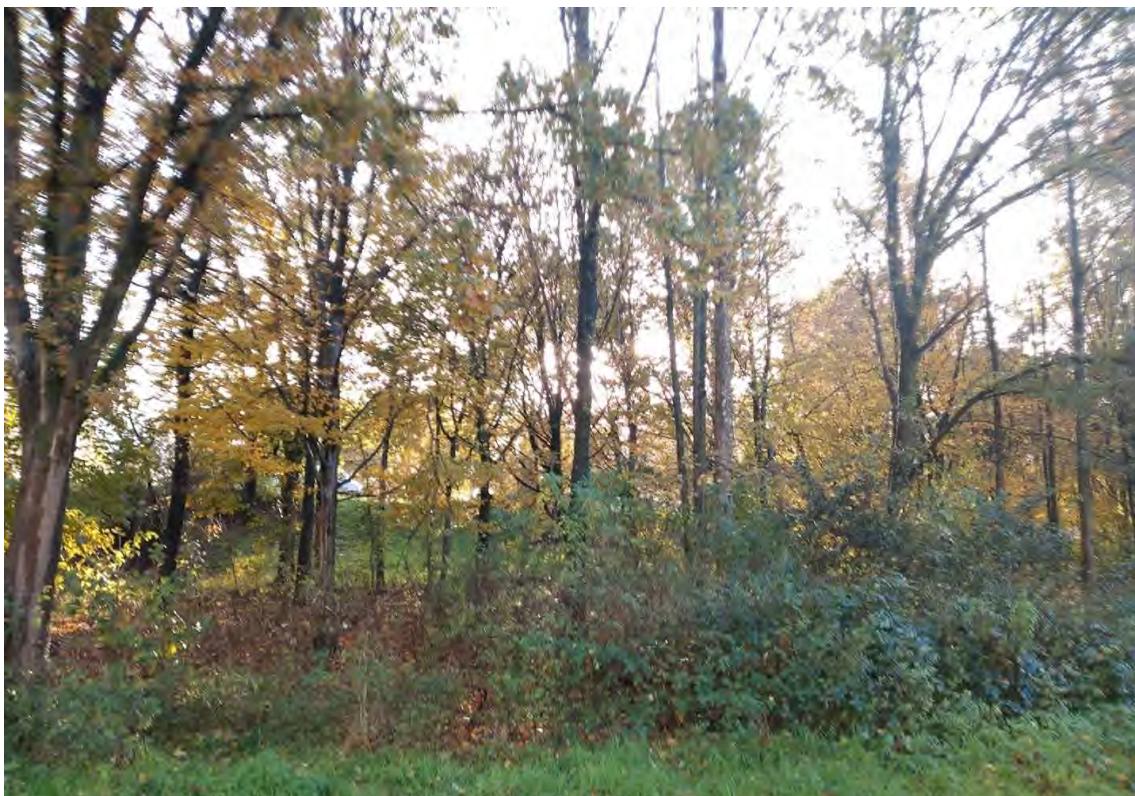
De conditie van de bomen is ook hier grotendeels redelijk tot goed. Enkel boomnummer 64, 66 en 99 hebben een verminderde conditie en dito toekomstverwachting. Bij de overige bomen ligt de toekomstverwachting op meer dan 15 jaar.

Afbeelding 7: De bomen in boomvak 4.

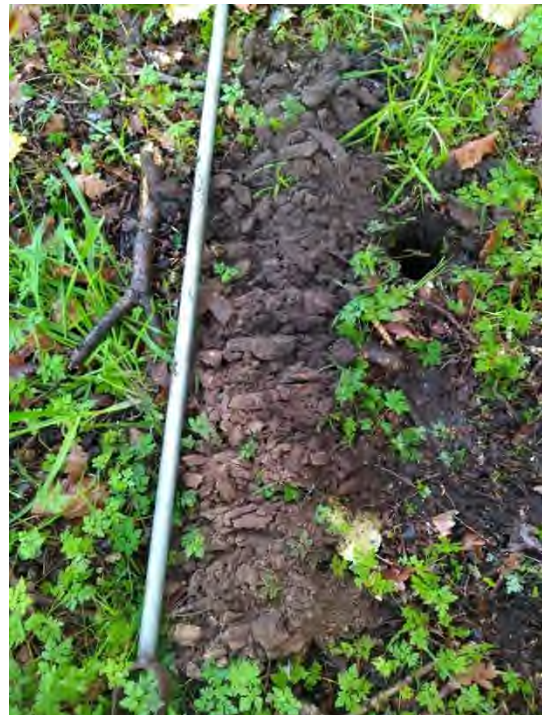
In de afbeelding hiernaast is het resultaat van een profielboring weergegeven. De profielboring is uitgevoerd tot een diepte van 1,10 meter beneden maaiveld. Hierbij is geen grondwater of reductiezone waargenomen, wat doet vermoeden dat de grondwaterstand hier relatief laag ligt. Qua bodemsoort hebben we hier te maken met humusrijk zand, waarbij de eerste 60 centimeter beneden maaiveld humusrijker zijn dan de laatste. Dit laat het kleurverschil in de afbeelding duidelijk zien.

Hoe donkerder een zandgrond is, des te meer organische stof en lutum er in de bodem aanwezig is. Wat dat betreft kan geconcludeerd worden dat de bomen in een voedselrijke omgeving staan.

Afbeelding 8: Resultaat profielboring.

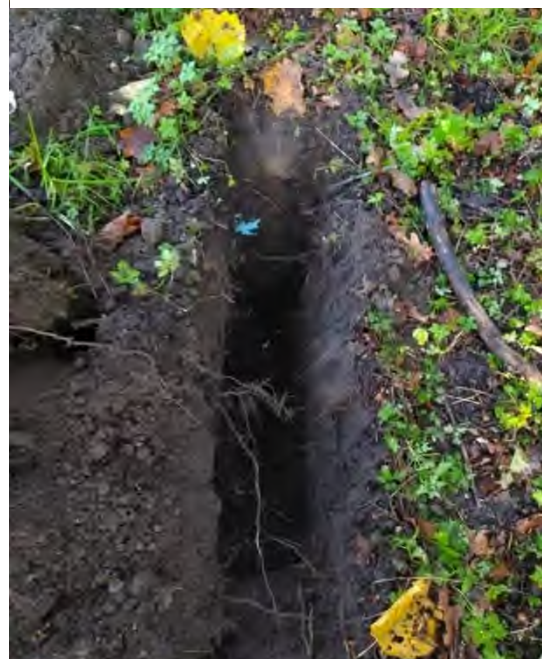
Afbeelding 9 geeft de resultaten van de profielsleuf weer. Deze profielsleuf is op circa 3 meter afstand, binnen de kroonprojectie van boomnummer 38 gegraven. Opvallend was dat de beworteling op deze relatief korte afstand enkel bestond uit een matig intensieve beworteling van haarwortels. Wortels dikker dan 1 centimeter zijn tot een diepte van 80 centimeter niet waargenomen. Dit is te verklaren door het feit dat het grondwater hier waarschijnlijk dieper zit en de wortels dus dieper wortelen, aangezien ze hun vocht voornamelijk op grotere diepte moeten halen.

Afbeelding 9: Resultaat profielkuil.

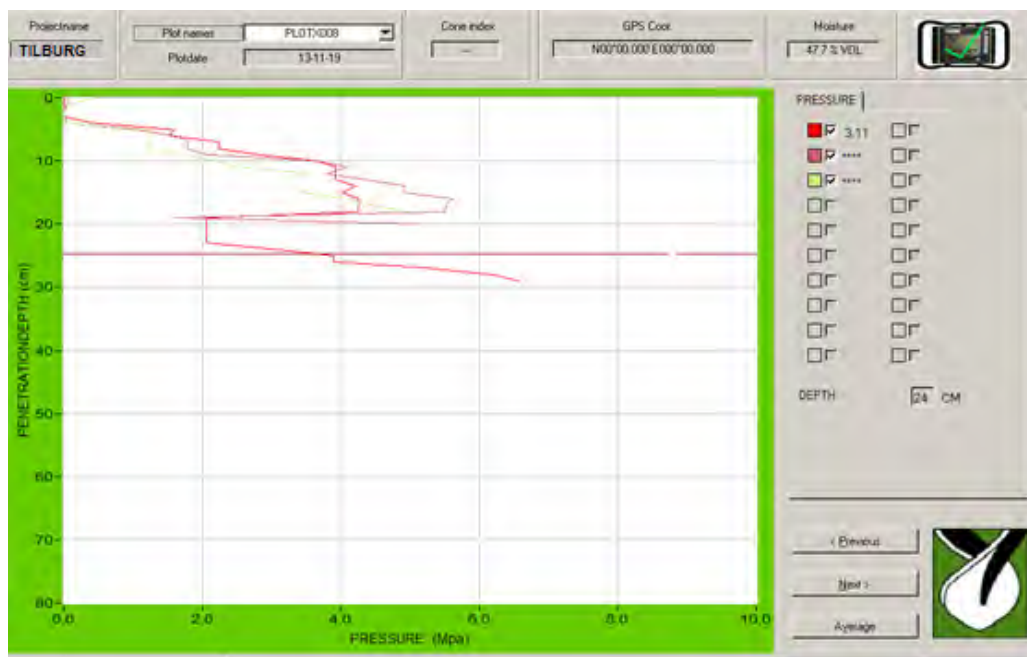
Onderstaande afbeelding laat de indringingsweerstand buiten de kroonprojectie zien. Duidelijk zichtbaar is dat de indringingsweerstand al vanaf een diepte van 30 centimeter niet meer te meten is omdat deze te hoog is. De indringingsweerstand van de eerste 20 centimeter onder maaiveld bedraagt al snel 4,0 tot 5,0 MPa, terwijl dit voor een goede wortelontwikkeling slechts maximaal 2,5 MPa mag bedragen.

*Afbeelding 10: Resultaten metingen indringingsweerstand buiten kroonprojectie.*

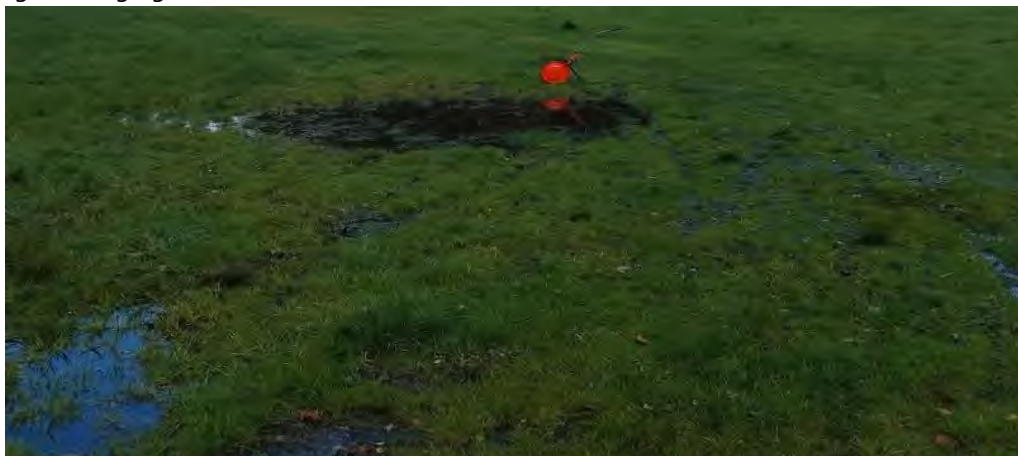
De grond buiten de kroonprojectie is dus te erg verdicht om wortelontwikkeling mogelijk te maken. Dit uit zich onder meer ook in plasvorming op het veld. Het water kan mogelijk door de hoge indringingsweerstand niet voldoende infiltreren.

*Afbeelding 11: De plassen op het grasveld als gevolg van een verdichte bodem.*

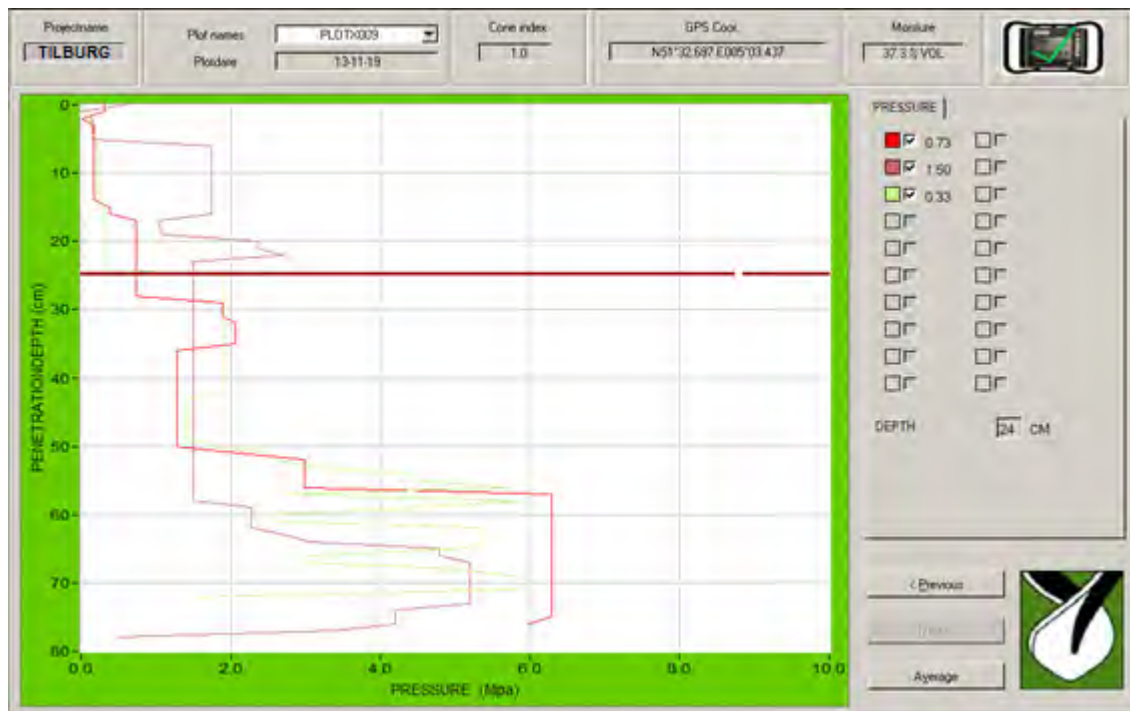
De indringingsweerstand onder de kroonprojectie laat vervolgens weer een heel ander beeld zien, zie onderstaande afbeelding. Duidelijk zichtbaar is dat er tot een diepte van 50 centimeter beneden maaiveld de indringingsweerstand voornamelijk onder de 2,0 MPa blijft. Pas vanaf deze diepte schiet de indringingsweerstand wat hoger richting de 4,0 tot 6,0 MPa. De eerste 50 centimeter zijn prima te doorwortelen voor de boom. Pas vanaf 50 centimeter zal de boom qua wortelgroei moeilijkheden ondervinden.

Afbeelding 12: Resultaten meting indringingsweerstand binnen kroonprojectie.

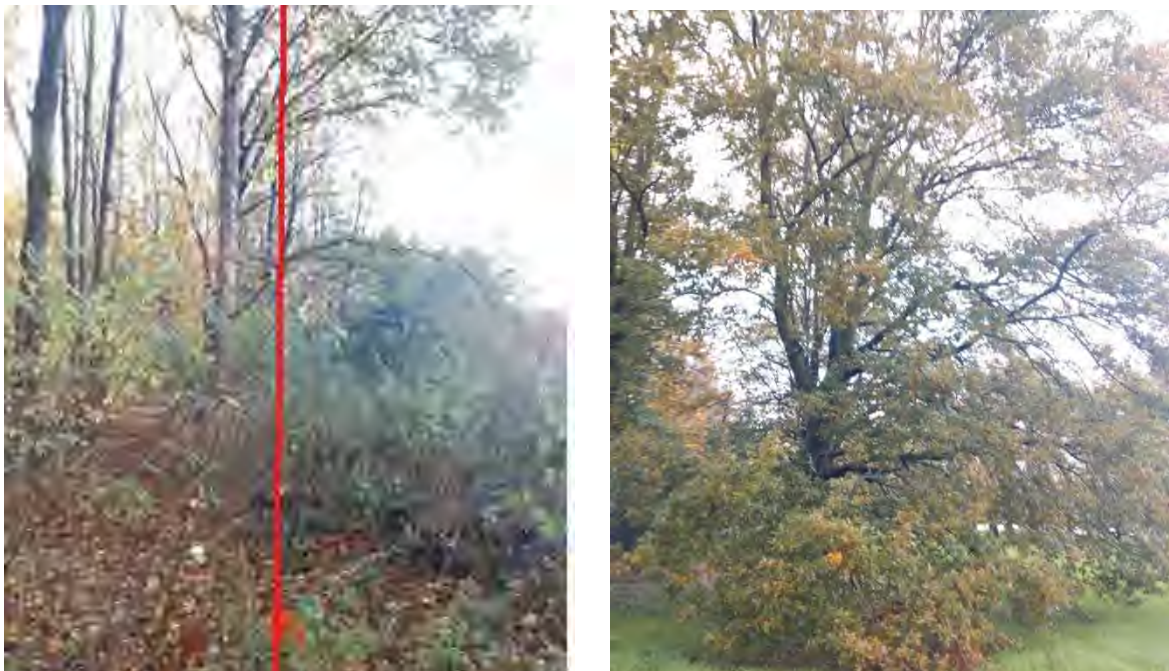
Hieruit is naar voren gekomen dat de voornaamste problemen zich voordoen bij de eerste bomen in boomvak 4. In de onderstaande afbeeldingen is het meetwiel neergezet op het hoekpunt van de uitbouw, op 44 meter afstand vanaf het huidige wooncomplex.

Zoals de rode lijn laat zien, komt de uitbouw op korte afstand van enkele bomen te staan. Dit geldt voornamelijk voor boomnummers 53, 60, 61 en 64. De kroon van deze bomen zal binnen het werkvak/uitbreiding van het wooncomplex vallen.

*Afbeelding 14: Knelpunten gedurende uitvoering/realiseren van het nieuwe complex.*

Bij de overige boomvakken vormen de kronen geen belemmering voor het uitvoeren van de werkzaamheden. Het is wel mogelijk dat de kroon van boomnummer 38 binnen het werkvak valt. Hiervoor volstaat snoei.

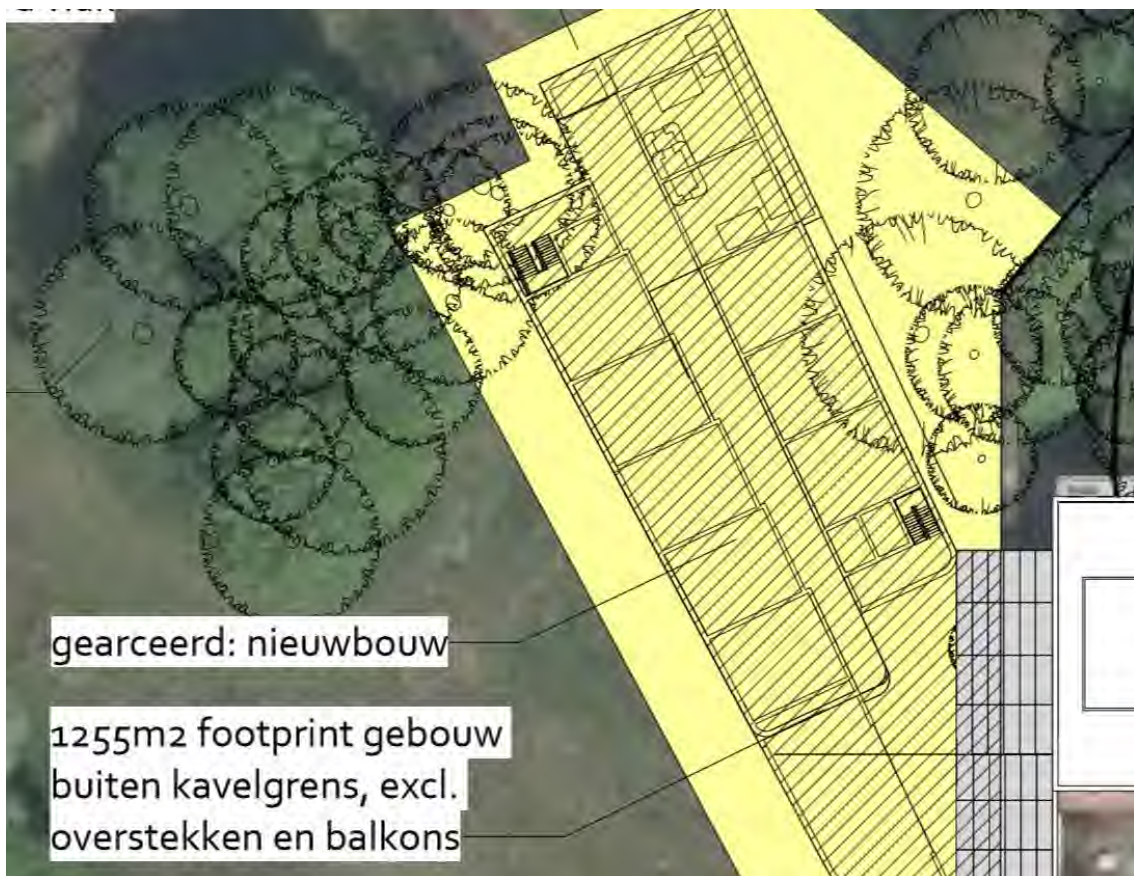
In onderstaande afbeelding zijn eveneens de bomen ingetekend. Als deze tekening wordt vergeleken met de overzichtskaart bomen in bijlage I, kan geconcludeerd worden dat in boomvak 1 op zijn minst de kroon van boom 1, 2, 3 binnen het te realiseren bouwkveld valt. Voor boomvak 3 geldt hetzelfde voor boom 38, 39 en mogelijk zelfs boom 40.

Afbeelding 16: Ontwerp 2 uitvergroot.

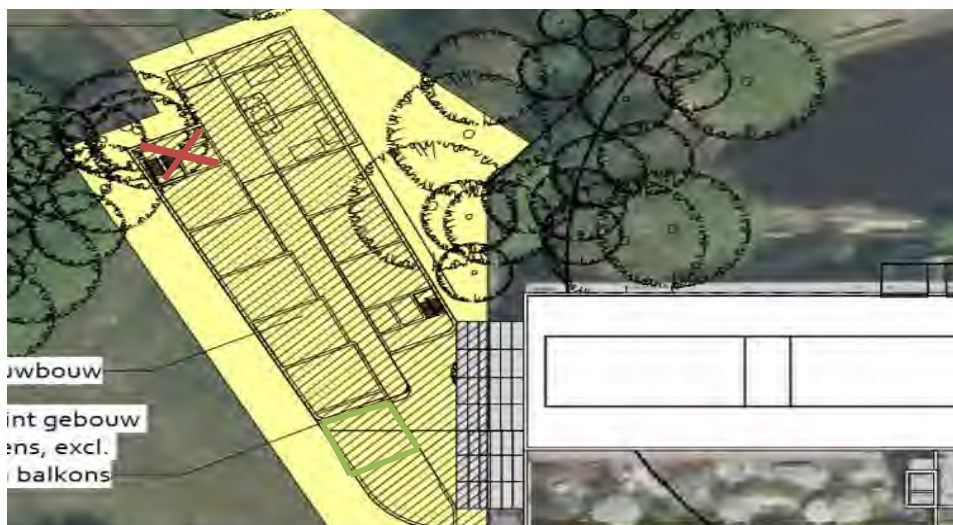
Afbeelding 18: Mogelijke aanpassingen op ontwerp 2 om de bomen zoveel mogelijk te behouden.

1. De lengte van de uitbreiding van het wooncomplex aanpassen en dan met name het gedeelte dat richting boomvak 1 groeit. Hierbij kan gekozen worden om de laatste woning te laten vervallen (zie rode kruisje onderstaande foto). Indien dit wordt opgevolgd, is het mogelijk dat, afhankelijk van de benodigde werkruimte, enkel snoei noodzakelijk is;
2. Om te voorkomen dat behoud van bomen ten koste gaat van een verlies aan woonoppervlakte, zou het een optie zijn om de betreffende woning te verplaatsen (zie groene kader onderstaande foto). Hierbij worden als het ware de woningen opgeschoven en zal dit ten koste gaan van oppervlakte aan gang/hal (exacte functie van dit deel nog onbekend).
