Betreeft: **Notitie aanvullende ecologische inspectie Bergeijksedijk 26 te Valkenwaard**  
Project: **10903.001**  
Status: **definitief, versie D1**

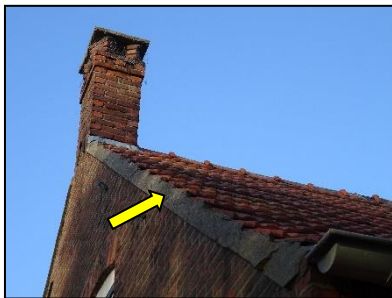
Ten tijden van het eerste veldbezoek in oktober 2019 werden er openingen tussen de dakpannen aangetroffen, welke toegang konden geven voor ruimtes tussen de dakpannen en de houten vliering die in het woonhuis aanwezig is (figuur 1). Dergelijke ruimtes kunnen voor de gewone dwergvleermuis, ruige dwergvleermuis en laatvlieger functioneren als zomer-, kraam en paarverblijfplaats. Destijds werd tevens geconstateerd dat de houten zolder geschikt kon zijn als verblijfplaats voor de gewone grootoorvleermuis. Deze soort komt voor achter betimmeringen, daklijsten, vensterluiken en op zolders. In de aangrenzende schuur was destijds geen dakbeschot aanwezig, waardoor er geen ruimtes onder de dakpannen geschikt waren voor vleermuizen.

**Figuur 1.** Openingen tussen dakpannen eerste veldbezoek.

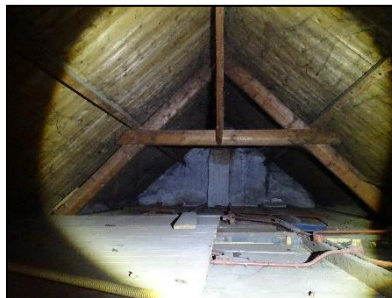
**Figuur 2.** Houten zolderdak met dwarsbalken.

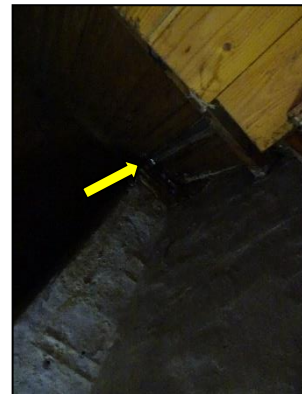
**Figuur 3.** Opening naar buiten bij houten zolderdak en schoorsteen.

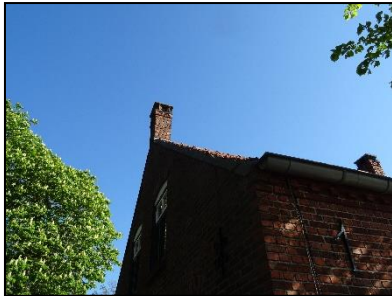
**Figuur 4.** Zelfde openingen onder de dakpannen nog aanwezig tijdens tweede veldbezoek.

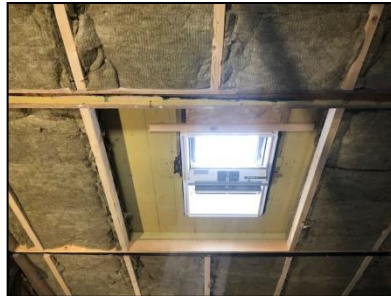
**Figuur 5.** Isolatie tegen het oorspronkelijke dak aan tijdens verbouwing.

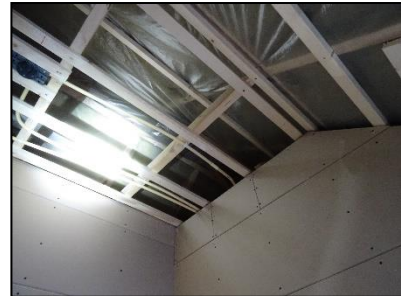
**Figuur 6.** Huidige situatie zolder na afgeronde isolatie.

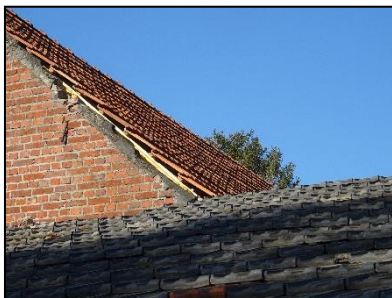
**Figuur 7.** Door het aanbrengen van isolatie is er in de aangrenzende schuur ruimte tussen de dakpannen en het nieuwe dakbeschoot aanwezig.

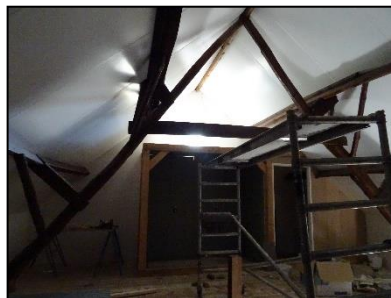
**Figuur 8.** Nieuwe dakisolatie en dakbeschoot in de aangrenzende schuur (binnenkant).

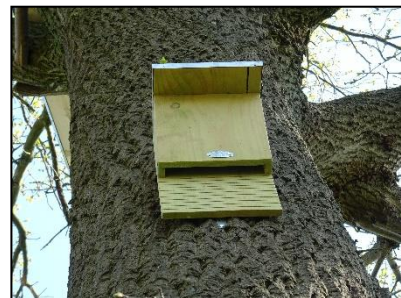
**Figuur 9.** Één van de vleermuiskasten door de eigenaar op locatie gehangen.

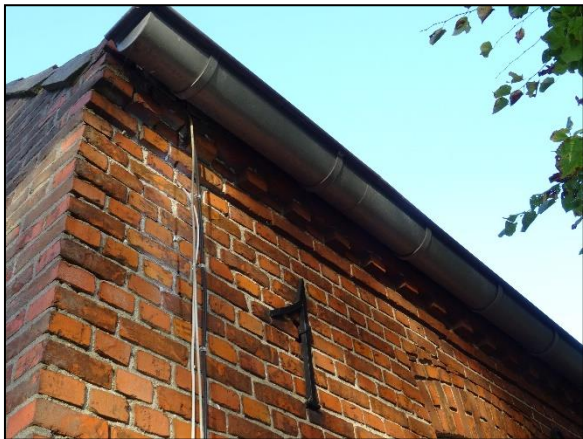
Tijdens het eerste veldbezoek was opgemerkt dat huismussen nestgelegenheid hadden tussen de regenpijp en de dakpannen aan het woonhuis (figuur 10) en bij het lagere schuurgedeelte aan de achterkant van het pand (figuur 11). De aangrenzende schuur en de noordelijk gelegen schuur boden door de afwezigheid van een dakgoot en dakbeschot geen geschikte nestgelegenheid voor deze soort.

**Figuur 10.** Dakgoot aan de voorkant van het woonhuis.

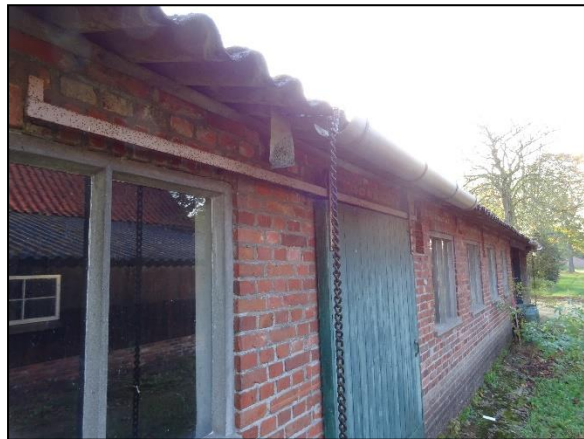
**Figuur 11.** Dakgoten onder golfplaten dak schuur.

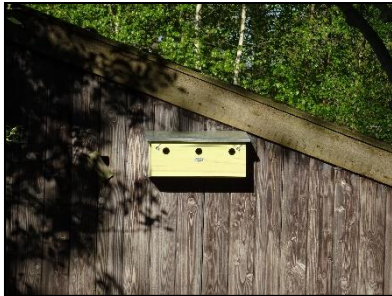
**Figuur 12.** Nestkast huismus met 3 compartimenten aan (lage) schuur.

Ten aanzien van de huismus is er een potentieel geschikte nestlocatie in de dakgoot aan de achterzijde van het huis verdwenen. Hiervoor in de plaats zijn twee nestkasten voor huismus met meerdere compartimenten terug gehangen. Wel dient de kast aan de schuur (indien er nog geen broedgeval aanwezig is) op minstens 3 meter hoogte gehangen te worden, om volgens de richtlijnen van het BIJ12 kennisdocument als functionele vervanging te kunnen dienen en dient tevens de kast in de boom aan een gebouw te worden gehangen. De initiatiefnemer heeft op de onderzoekslocatie naast bovengenoemde maatregelen ook nog verschillende vogelkasten voor o.a. steenuil, gierzwaluw en specht gerealiseerd. Tevens is er op de locatie een kippenren en volière aanwezig, waardoor het voedselaanbod van in de omgeving aanwezige huismussen wordt vergroot. Tevens is de initiatiefnemer voornemens om een vijver aan te leggen en om insect-aantrekkende bloemenmengsels te zaaien, wat respectievelijk het water en voedselaanbod voor de huismus zal vergroten.

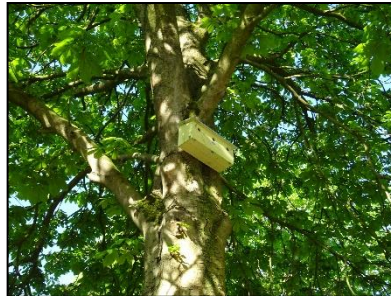
**Figuur 13.** Nestkast huismus met 3 compartimenten, hoog in de boom.

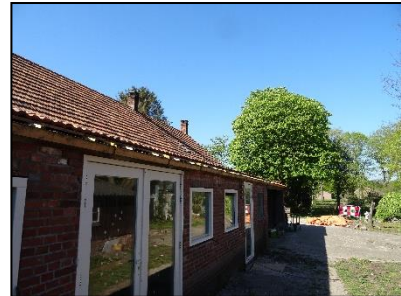
**Figuur 14.** Locatie voormalige regenpijp, nu ongeschikt voor huismus.

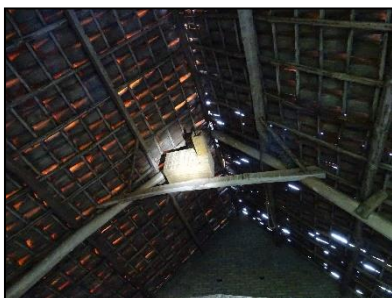
In de schuur ten noorden van het woonhuis is een kerkuilenkast aanwezig (figuur 15). Tijdens het oorspronkelijke veldbezoek zijn er in de schuur grenzend aan het woonhuis braakballen, krijtsporen en veren van een kerkuil aangetroffen, wat indiceert dat de kerkuil de aangrenzende schuur als roestplek gebruikt (figuur 16 en 17).

**Figuur 15.** Kerkuilencast in noordelijk gelegen schuur.

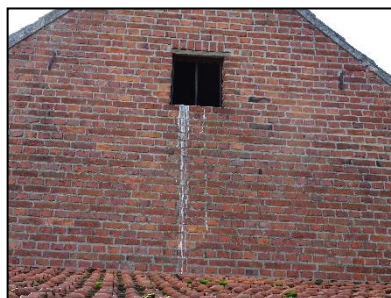
**Figuur 16.** Krijtsporen in opening schuur grenzend aan het woonhuis.

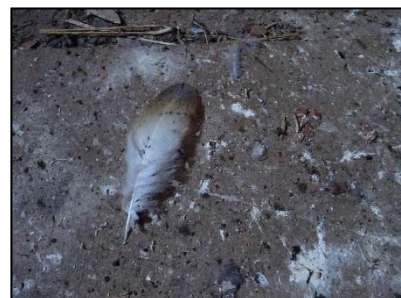
**Figuur 17.** Poepsporen en veren steenuil, aangrenzende schuur.

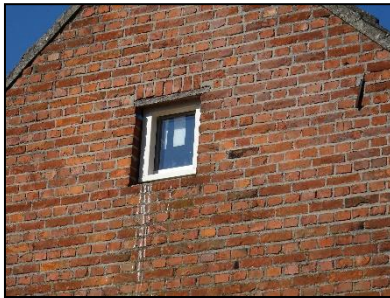
De roestplek die in de aangrenzende schuur aanwezig was, is in de huidige situatie niet meer bereikbaar: de opening in het dak is vervangen door een raam (figuur 18). Tevens is op advies en onder begeleiding van de Uilenwerkgroep Westerhoven Valkenswaard de kerkuilenkast in februari verplaatst, van de oorspronkelijke positie centraal op een balk in het midden van de noordelijk gelegen schuur naar een opening aan de muur (figuur 19 en 20). Volgens de initiatiefnemer is de kast nog steeds bewoond.

**Figuur 18.** Nieuw raam in aangrenzende schuur, roestplek niet meer bereikbaar.

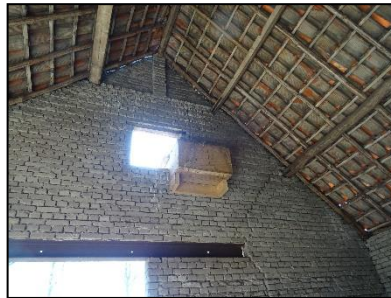
**Figuur 19.** Nieuwe locaties kerkuilenkast, noordelijk gelegen schuur.

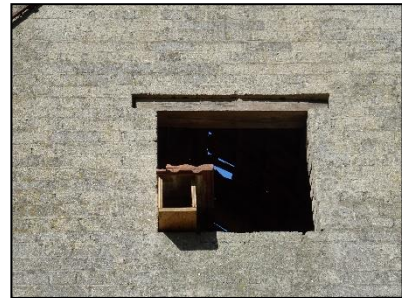
**Figuur 20.** Nieuwe invliegsituatie kerkuilenkast noordelijke schuur.
