# Boom Effect Rapportage

Relaishuis Maarn

**Titel:** Boom Effect Rapportage  
**Onderwerp:** Relaishuis Maarn  
**Projectnummer:** 51002420  
**Klant:** ProRail B.V.  
**Referentienummer:** NL22-648800269-15554  
**Versie:**

**Datum:** 27-01-2022

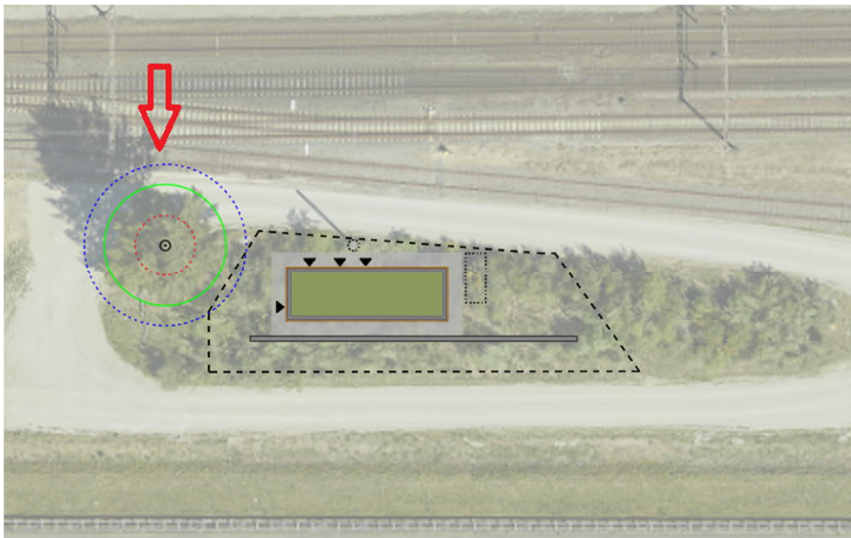
Figuur 1: Inpassing op locatie

Voor het nieuw te bouwen relaishuis in Maarn is momenteel een voorlopig ontwerp gerealiseerd, deze wordt in dit hoofdstuk geanalyseerd. Voor een voorbeeld van de inpassing op locatie zie figuur 1. Op onderstaande foto is de boom weergegeven met een rode pijl. Het nieuwe relaisgebouw zal oostelijk van de boom worden gerealiseerd.

De boom heeft naar alle waarschijnlijkheid een overwegend breed uitgaand, ondiep wortelgestel. Door beoordeling van de omvang van de stam van de boom (circa 55 cm diameter) en mogelijke eenzijdige kluitontwikkeling wordt een minimale graafvrije zone van 3 meter aangehouden. Deze zone wordt ook wel als stabiliteitskluit gezien. Graafwerkzaamheden in deze zone kunnen leiden tot fataal conditieverlies en mogelijke stabiliteitsproblematiek.

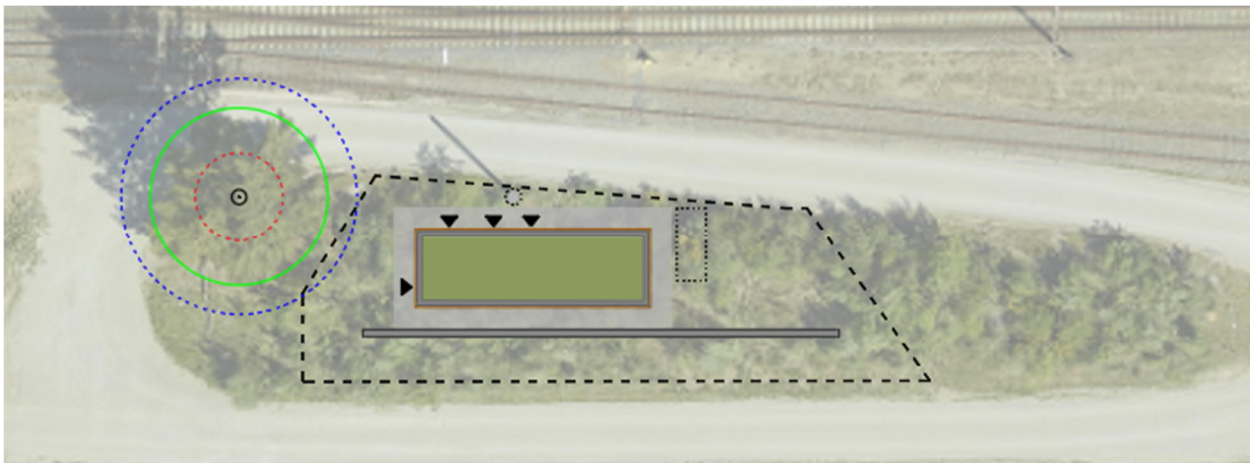
Figuur 2: Voorlopig ontwerp A (groen = kroonprojectie, blauw = kwetsbare boomzone, rood = minimale graafafstand)

In het huidige ontwerp bevindt de aan te brengen verharding en het nieuwe relaishuis zich buiten de kwetsbare zone van de boom (blauwe cirkel in figuur 2), deze zullen dus geen invloed hebben op de boom conditie.

Wat wel binnen de kwetsbare boom zone valt is het aan te leggen hekwerk, deze overschrijdt de kwetsbare zone met slechts 85cm. Omdat er geen ontgraving nodig zal zijn om het hekwerk aan te leggen en er slechts enkele gaten gegraven zullen worden kan het op deze manier aangelegd worden. Hierbij zullen naar alle waarschijnlijkheid enige fijnere haar beworteling verloren gaan, deze kan de boom echter zelfstandig aanmaken en zal dus minimaal tot geen schade veroorzaken.

Eventueel kan het ontwerp 85 centimeter naar het oosten verplaatst worden, hierdoor valt het hekwerk volledig buiten de kwetsbare zone van de boom en wordt ook het verwaarloosbare risico weg genomen.

Indien het hekwerk inclusief palen en fundering 85 centimeter naar het oosten verplaatst wordt, kan ook de geringe schade, die door het aanleggen van het hekwerk kan ontstaan, worden weggenomen.
