| Aan: | Waterschap Rijn en IJssel |
| Onderwerp: | Aanvullende boominspectie project 'Optimalisatie Watersysteem Lichtenvoorde' |
| Datum: | 5 april 2017 |

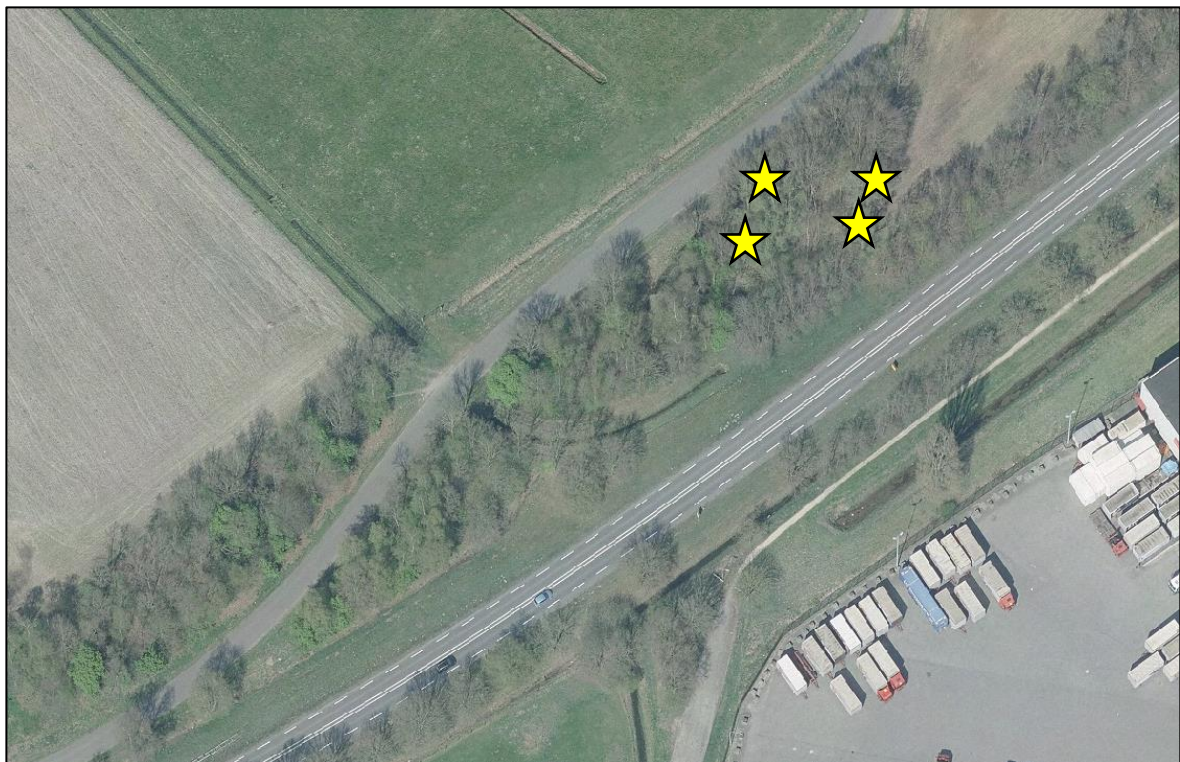
- Beschrijving:** Bosje met o.a. ruwe berk, schietwilg en zomereik tussen de Europaweg en de noordelijke berm van de rijksweg N18 (Twenteroute).
- Functie:** Er zijn minstens 4 bomen (vnl. schietwilg) met holten, waaronder spechtengaten, aangetroffen welke potentieel geschikt zijn als verblijfplaats voor vleermuizen.

- Conclusie:** Tijdens de inspectie zijn geen vleermuizen aangetroffen. Op één holte na betroffen alle holtes slechts oppervlakkige openingen van hooguit enkele centimeters diep, vermoedelijk uitgehakt door spechten. In één wilg is een vermoedelijke spechtenhol geïnspecteerd op geschiktheid voor vleermuizen. Het betreft een vrij ondiepe holte zonder opgehoogde bodem ('plafond') en is daardoor ongeschikt voor vleermuizen, want deze gebruiken in tegenstelling tot holenbroedende vogels als spechten juist het bovenste gedeelte van een boomholte. Op enkele plekken betrof het loszittende bast van takken en rottingsgaten ontstaan door afgebroken takken, krimpscheuren of andere beschadigingen.

Locaties van de onderzochte bomen met holten.

- Te nemen stappen:** [Nader onderzoek naar vleermuizen is niet noodzakelijk aangezien er door het kappen van de bomen geen verblijfplaatsen worden aangetast. Wel kunnen enkele algemene broedvogels tot broeden komen in het plangebied. In gebruik zijnde nesten zijn strik beschermd. Verstoring of vernietiging van in gebruik zijnde nesten is verboden en er wordt geen ontheffing voor verleend.](#)

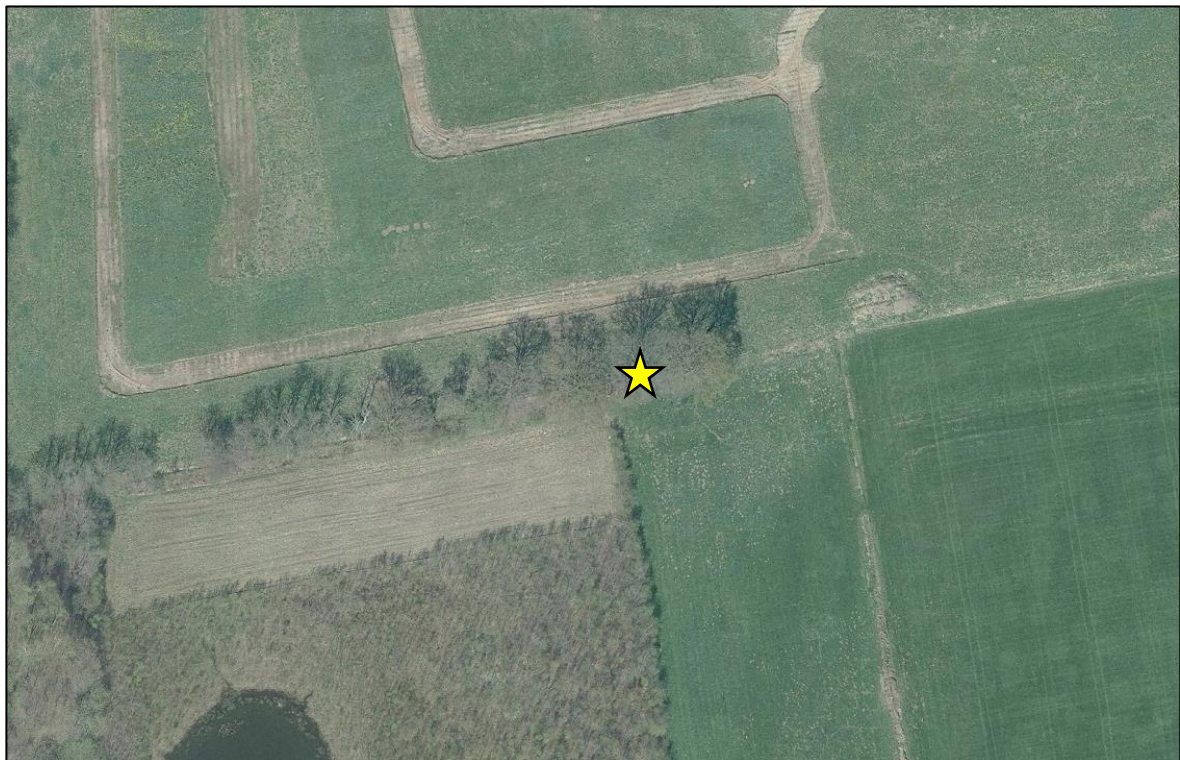
| Functie: | Tijdens het locatiebezoek voor de quickscan is één zomereik met een holte aangetroffen. Het betreft een (oud) spechtenhol welke potentieel geschikt is als verblijfplaats voor vleermuizen. |
| Conclusie: | Tijdens de inspectie zijn geen vleermuizen aangetroffen. De geïnspecteerde holte is vrij diep met een opgehoogde bodem ('plafond') en is daardoor geschikt voor vleermuizen, want deze gebruiken in tegenstelling tot hollen-broedende vogels als spechten juist het bovenste gedeelte van een boomholte. |

Locatie van de onderzochte boom met holte.

| Te nemen stappen: | Nader onderzoek naar vleermuizen is noodzakelijk indien de boom niet geïntegreerd kan worden in de plannen (aanleg van een bypass) aangezien er door het kappen van de boom mogelijke verblijfplaatsen van vleermuizen worden aangetast. |

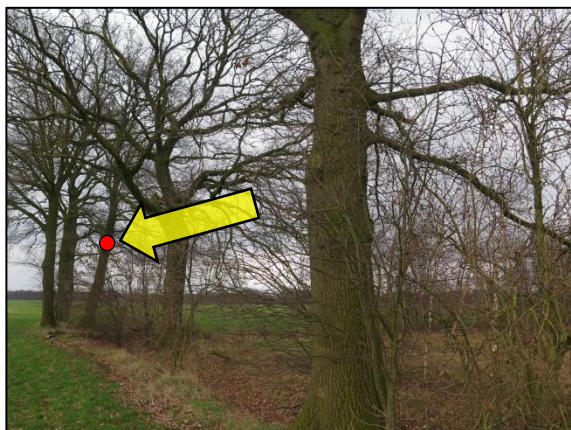
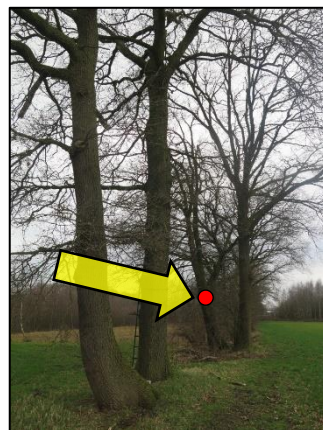
Onderzochte boom met holte (rode punt).
