Rapport
Bomen Effect Analyse
Project Fitland Fase 1 versie 2

Opdrachtgever : Versteegden vastgoed

Kenmerk : 03P1902144a
Datum rapport : 27 oktober 2020
Opgesteld door : Michel de Groot
Gezien door : Gido Maas

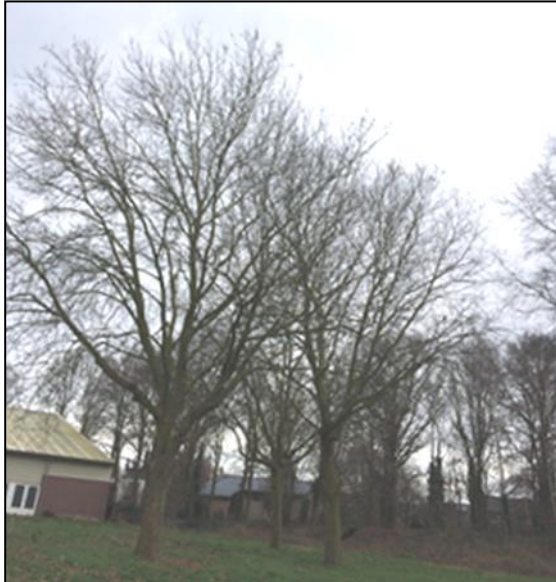
*Groep van 3 waardevolle platanen nrs 7, 8, 9.
Het is niet exact te bepalen welke 2 platanen het uit deze
groep van 3 als waardevol zijn geregistreerd.*

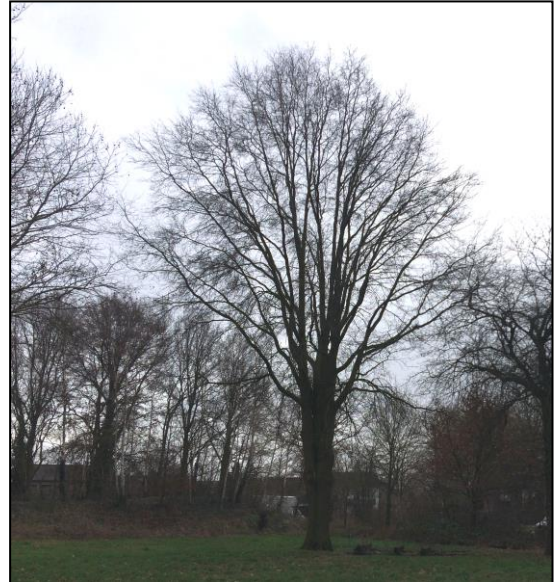
Waardevolle moeraseik nr. 6.

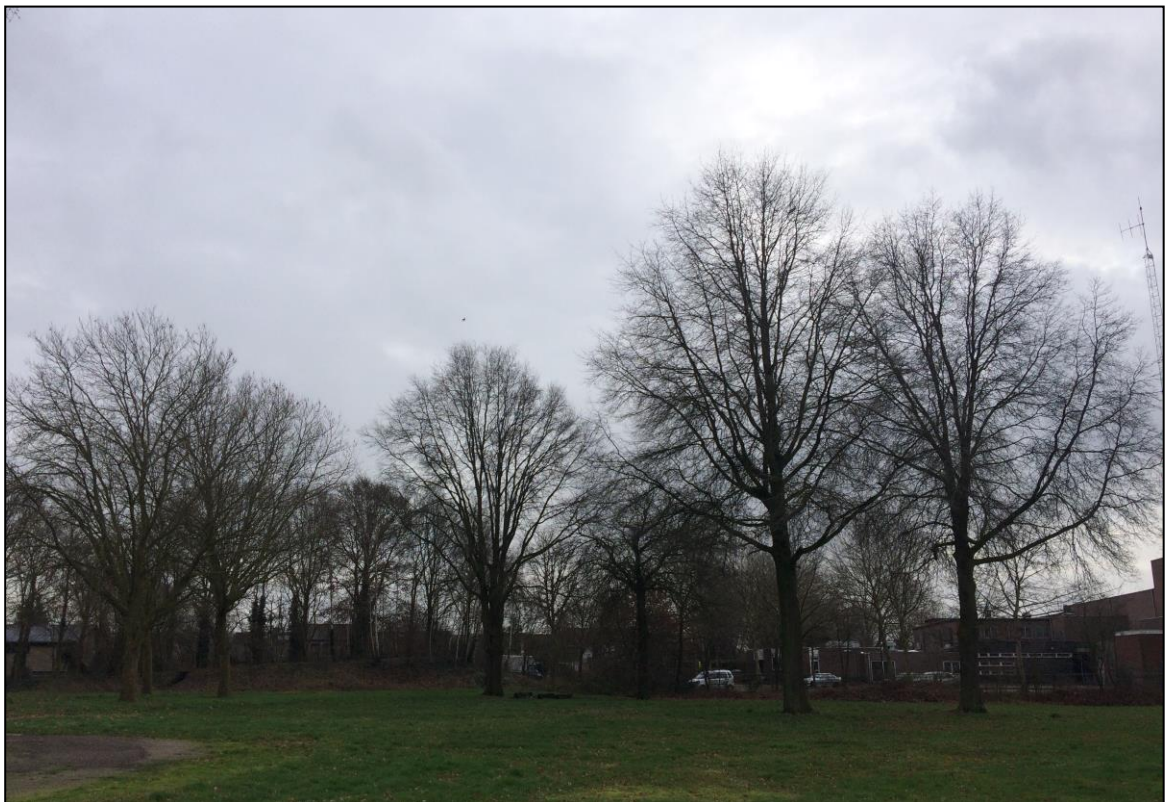
*Bomen in het midden van het terrein.
Links groep van 3 waardevolle platanen nrs 7, 8, 9.
Midden waardevolle moeraseik nr. 6.
Rechts waardevolle moeraseiken nrs. 1 en 4.*

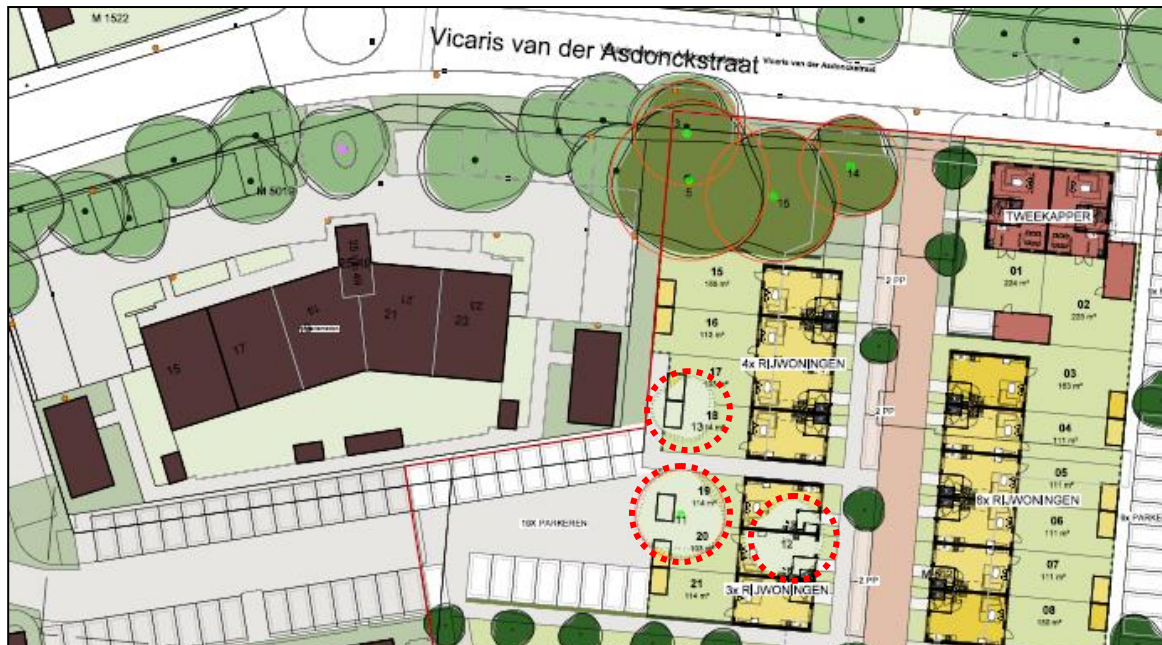
Niet te behouden bomen

Boom 11, 12 en 13 zijn in het ontwerp versie 2 niet te behouden.

Het betreft een volwassen berk. Momenteel is de boomkwaliteit voldoende. Berken behoren tot de pionier soorten die behoren tot de soorten met een korte omloopduur. Gezien dit gegeven en de huidige leeftijd van de boom is de levensverwachting gesteld op 10 tot 15 jaar uitgaande van ongewijzigde groeiplaats omstandigheden.

In het plan komt deze boom in een achtertuin van een woning tegen een berging. Door bouwactiviteiten in de directe omgeving, en plaatsing in een particuliere tuin is een negatief effect op de boom te verwachten.

De mogelijkheden tot duurzaam behoud van deze berk zijn zeer klein/nihil.

Het betreft een jonge es van voldoende kwaliteit.

In het plan komt deze boom in een woning.

Boom 13 bestaat uit een meerstammige uitgelopen stronk (stoof).

Deze stoof is ontstaan nadat de boom is afgezaagd. Voor een opname van deze stoof in een wijk is de boomkwaliteit onvoldoende.

In het plan komt de stoof in een achtertuin van een woning tegen een berging. In deze situatie is er onvoldoende ruimte. Behoud is geen optie.

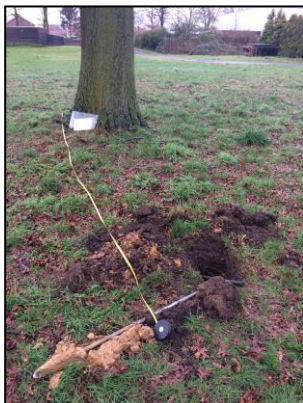
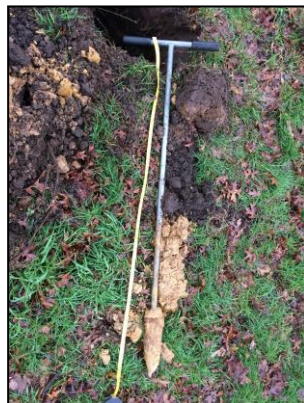
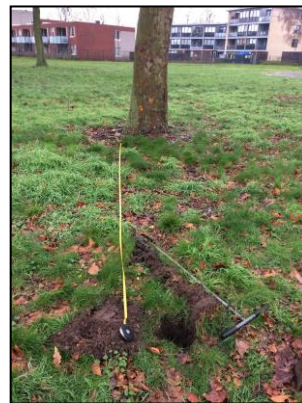
Moeraseik 1 op 4,5 meter vanaf de stam (steekproef bodem en wortelontwikkeling).

<u>Bodemopbouw</u>		<u>Beworteling</u>
▪ 00 – 50 cm	Humeus, matig fijn zand	05-50 intensief
▪ 50 – 52 cm	Oxidatie vastes laag	
▪ 52 – 120 cm	Humusloos, fijn zand (geel zand)	55-130 geen
▪ 120 – 130 cm	Leem (grijs)	
Grondwaterstand	: actueel boven storende laag een schijngrondwaterstand op 50 cm – mv.	
Wortelradius	: 11 meter vanaf stam.

Plataan 9 op 5,5 meter vanaf de stam (locatie toekomstig voetpad).

<u>Bodemopbouw</u>		<u>Beworteling</u>
▪ 00 – 30 cm	Humeus, matig fijn zand + puin (ophoging/geroerd)	05-90 intensief fijn
▪ 30 – 85 cm	Humeus, matig fijn zand	
▪ 85 – 125 cm	Humeus, leemhoudend zand	95 intensief grof
▪ 125 – 130 cm	Leem (grijs)	95-100 fijn
Grondwaterstand	: actueel op 95 cm – mv.	
Wortelradius	: 7 meter vanaf stam.

Zomereik 33 op 5 meter vanaf de stam (steekproef bodem en wortelontwikkeling).

<u>Bodemopbouw</u>		<u>Beworteling</u>
▪ 00 – 05 cm	strooisellaag	
▪ 05 – 90 cm	Humeus, matig fijn zand	05-90 intensief fijn
▪ 90 – 120 cm	Geel zand, leemhoudend	
Grondwaterstand	: actueel op 90 cm – mv.	
Wortelradius	: 6,5 meter vanaf stam.

Onderzoek naar bodemprofielopbouw, wortelspreiding en wortelontwikkeling.

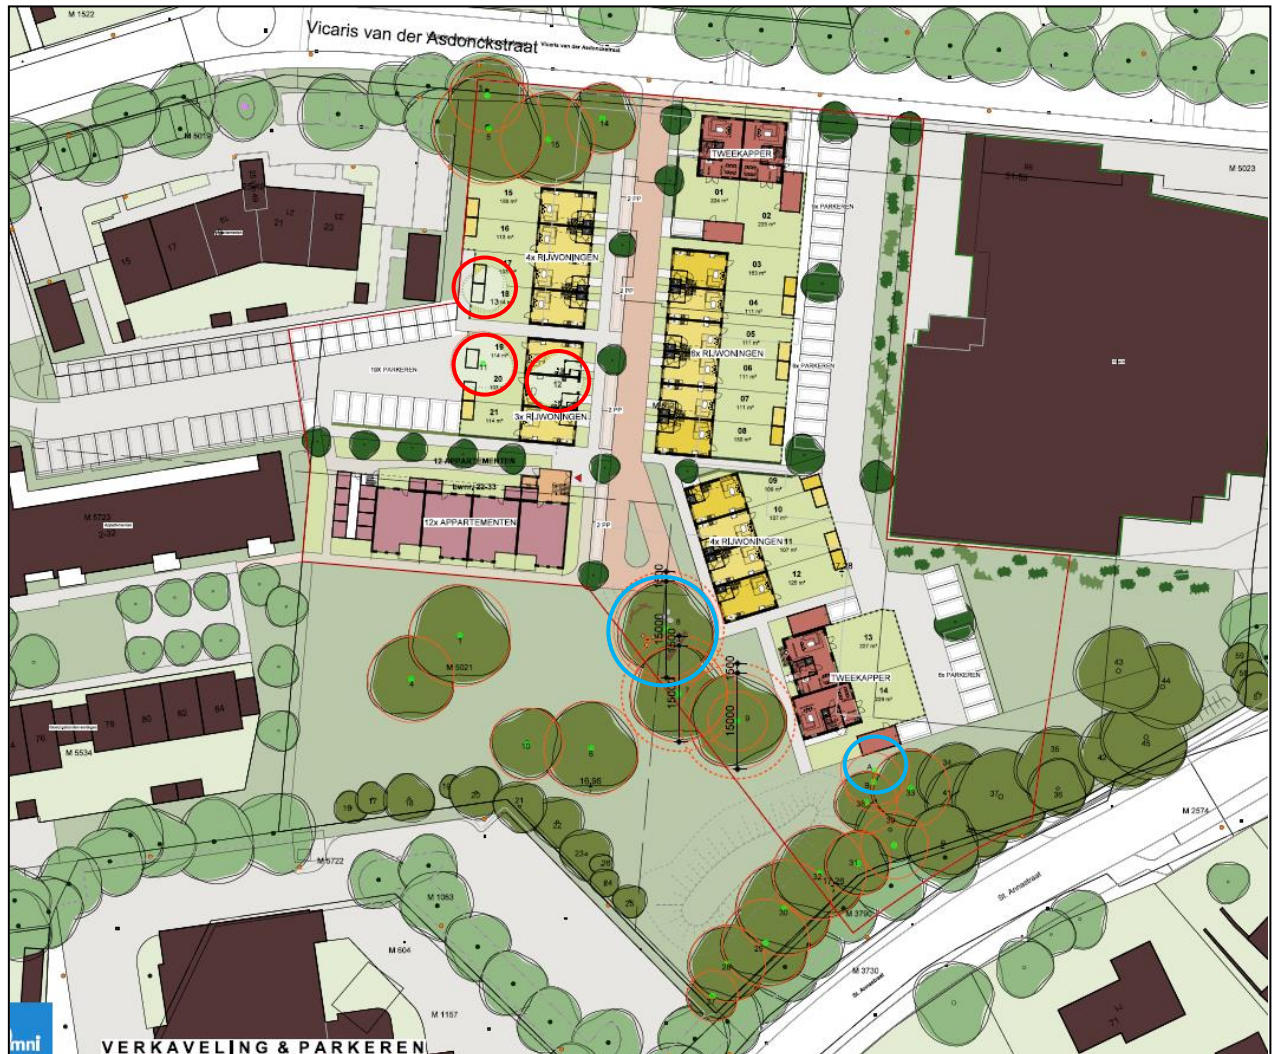
Kaart BEA ADVIES

De bomen met de nummers 11, 12, en 13 kunnen niet behouden blijven bij doorgang van het project conform het ontwerp (versie 2).

De waardevolle plataan nr. 8 is te behouden bij een boomvriendelijke invulling van een funderingstechniek voor het geplande voetpad. De kroon van plataan 8 bevindt zich op circa 2 meter vanaf de nieuwe woning. Met het oog op toekomstige groei is dit een aandachtspunt in het beheer. Regelmatig snoeien zal in de toekomst benodigd zijn.

Toegevoegde boom A bevindt zich nabij een garage van kavel 14. Naar verwachting gaat dit geen problemen opleveren i.v.m. de ruimte boven de garage. Snoeien van deze boom is eventueel benodigd indien takken te laag hangen.

De zeer matige kwaliteit van de bomen 3 en 5 aan de zijde van de Vicaris van der Asdonckstraat is een aandachtspunt. Conform het ontwerp is behoud mogelijk. De data van de inventarisatie zijn van februari 2020. Een controle naar de actuele kwaliteit van deze bomen is wenselijk.

Op basis van deze opname kan worden besloten om al dan niet over te gaan tot behoud of kap.
