# Bomen effect analyse

## De Hagen (t.h.v. Oranjestraat 137) in Rijssen

Uitgevoerd door: Natuurbank Overijssel

| Projectnummer en versie:<br>952B, versie 1.0 | | Status:<br>definitief |

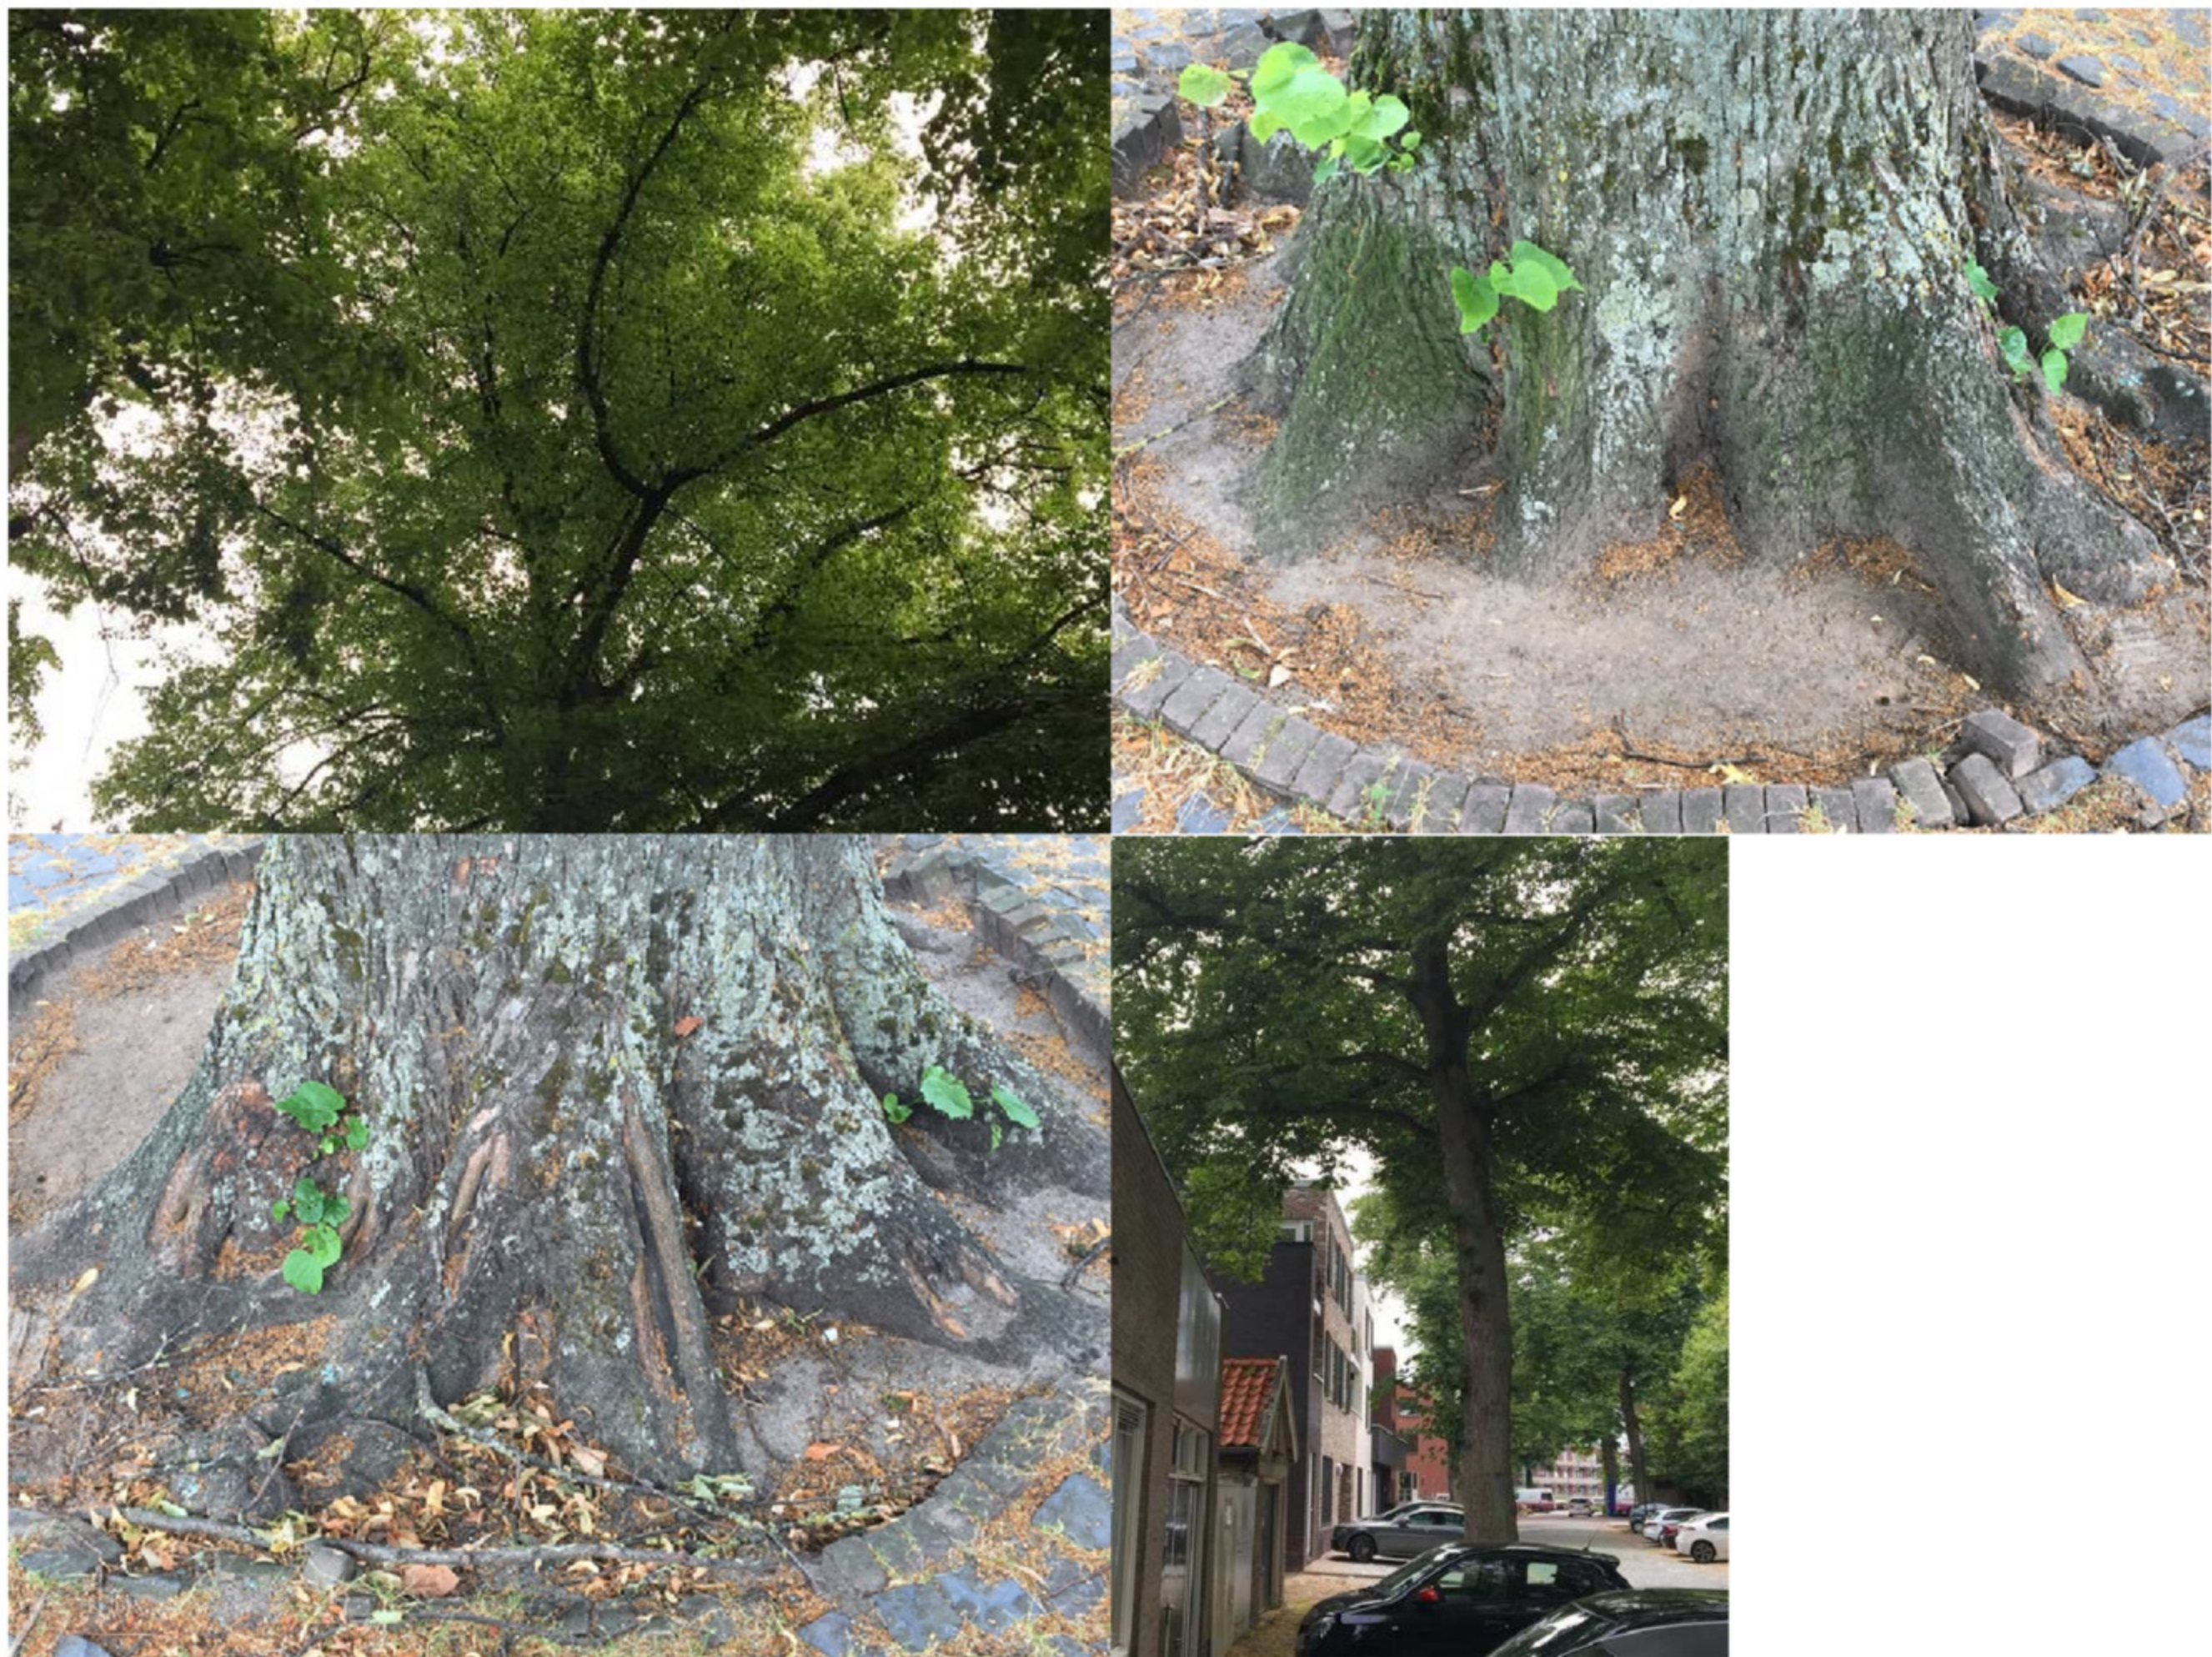
In het plangebied staat een zomerlinde. Deze boom staat in straatverharding en maakt een gezonde indruk. De boom is vol in blad en aan de oostzijde is een enkele dode tak zichtbaar. Rond de wortelhals zijn enkele oude verwondingen van de wortelhals zichtbaar welke ontstaan zijn door mechanische beschadiging. De boom laat tekenen van actief verweer op deze beschadiging zien. Er zijn op de stam en wortelhals geen parasitaire paddenstoelen zichtbaar. De boom is door deze beschadigingen niet aangetast en de vitaliteit van de boom heeft niet geleden onder deze verwondingen.

De boom drukt de bestrating rondom de stam op. Dit heeft echter geen negatieve effecten op de vitaliteit van de boom.

*Detailopnames van de boom in het plangebied.*

Vanwege de beschadigingen aan de wortelhals is de boom mogelijk vatbaarder voor aantasting door parasitaire schimmels in de toekomst. Geadviseerd wordt om de boom jaarlijks te beoordelen op de aanwezigheid van parasitaire schimmels (paddenstoelen).

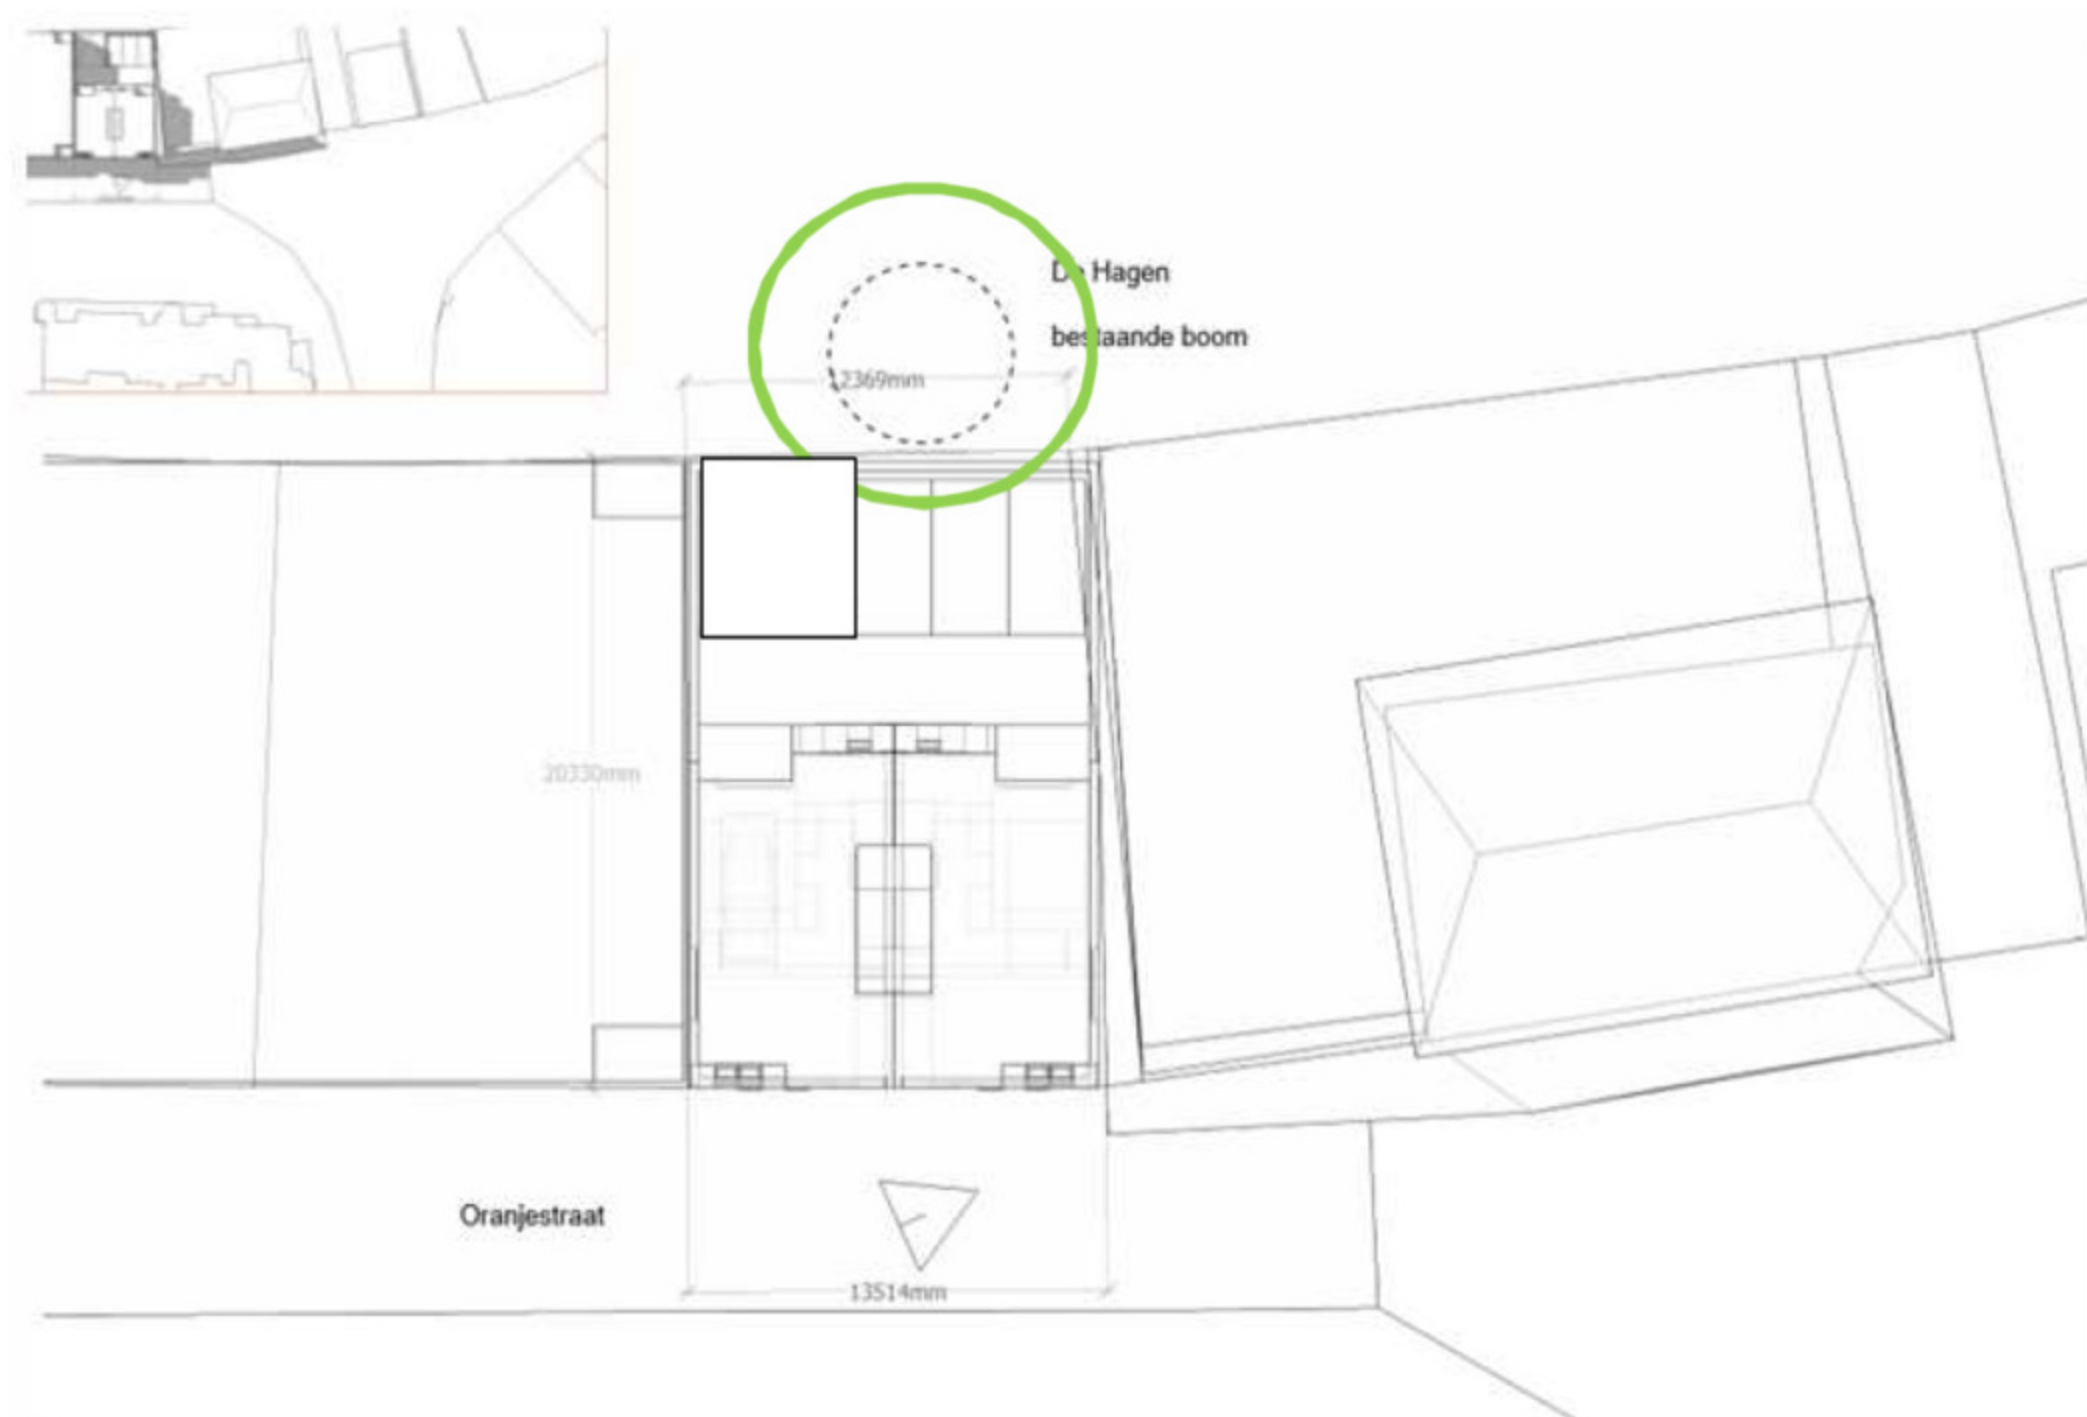
De boom heeft zich aangepast aan de groeiplaats in straatverharding en de aanwezigheid van bebouwing ten oosten ervan. De wortelzone beperkt zich vermoedelijk tot de kroonprojectie, met uitzondering van de bebouwing (garage). Op onderstaande afbeelding wordt de vermoedelijke wortelzone van de boom weergegeven. Aan de oostzijde ligt deze voor een klein deel onder het plangebied.

Vermoedelijke wortelzone van de boom. Deze ligt gedeeltelijk onder de toekomstige parkeerplaatsen.

Het slopen van de garage en het verwijderen van de schutting en erfverharding heeft geen negatief effect op de boom. Bij het afgraven van grond t.b.v. de aanleg van verdiepte parkeerplaatsen, wordt mogelijk het wortelstelsel aangetast. De oppervlakte van deze aantasting is <5% van het totale wortelstelsel. Omdat de huidige situatie ook uit erfverharding bestaat, heeft dit deel van het wortelstelsel vermoedelijk geen bijzondere betekenis voor de boom.

Als tijdens het afgraven van grond, t.b.v. de aanleg van de parkeervoorziening, wortels worden vernield, dient aan de onaangetaste zijde van de boom extra voeding aangebracht te worden. geadviseerd wordt om een organische, stikstofhoudende meststof aan te (laten) brengen t.b.v. de boom buiten het plangebied. Geadviseerd wordt om hierover contact op te nemen met de gemeente of een deskundige.

Horizontale wortels worden afgeknipt en niet op lompe wijze m.b.v. een kraan kapotgetrokken. Dunne horizontale wortels kunnen ook met een scherpe pats doorgestoken worden.
