# LANSink WEGENBOUW

## CASCO\_CHEQUE

■  
■ 24 mei 2017  
■ Bijkerk c.s.  
■ tuin- en landschapsarchitecten.  
■  
■  
■  
■

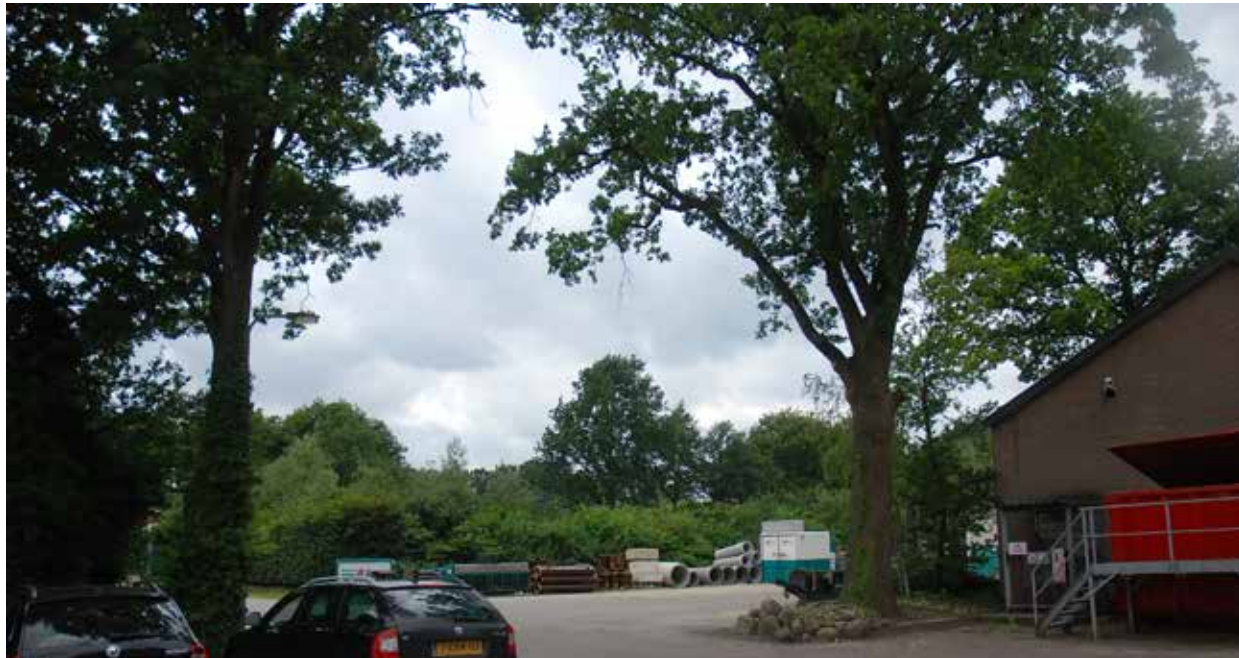
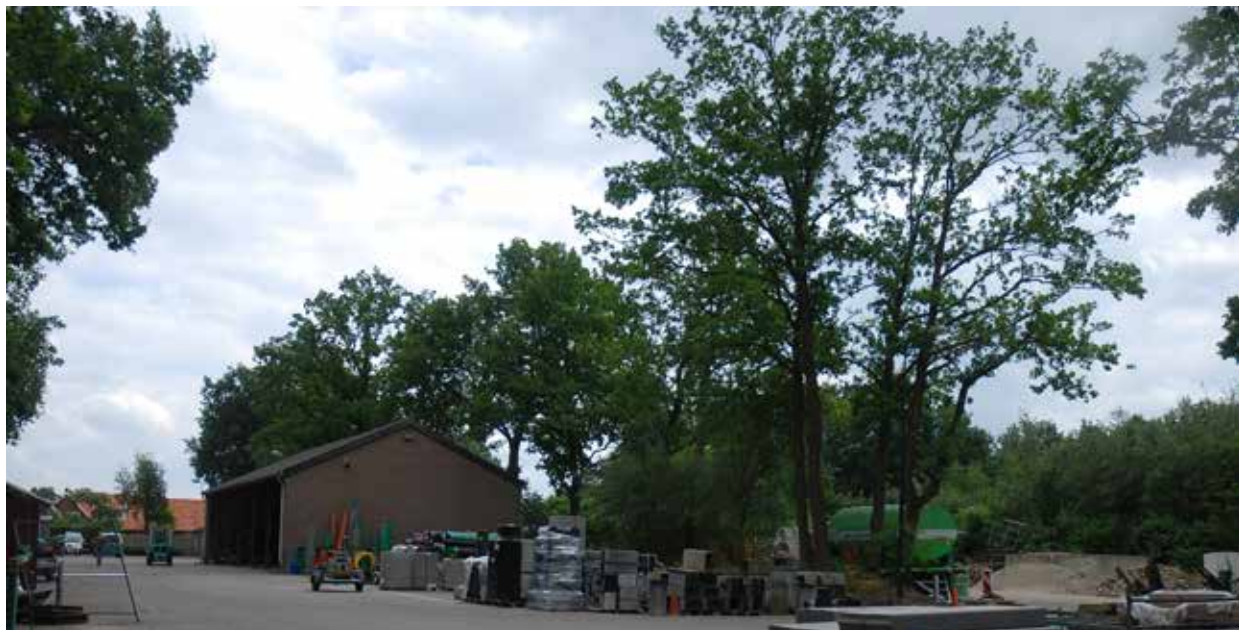
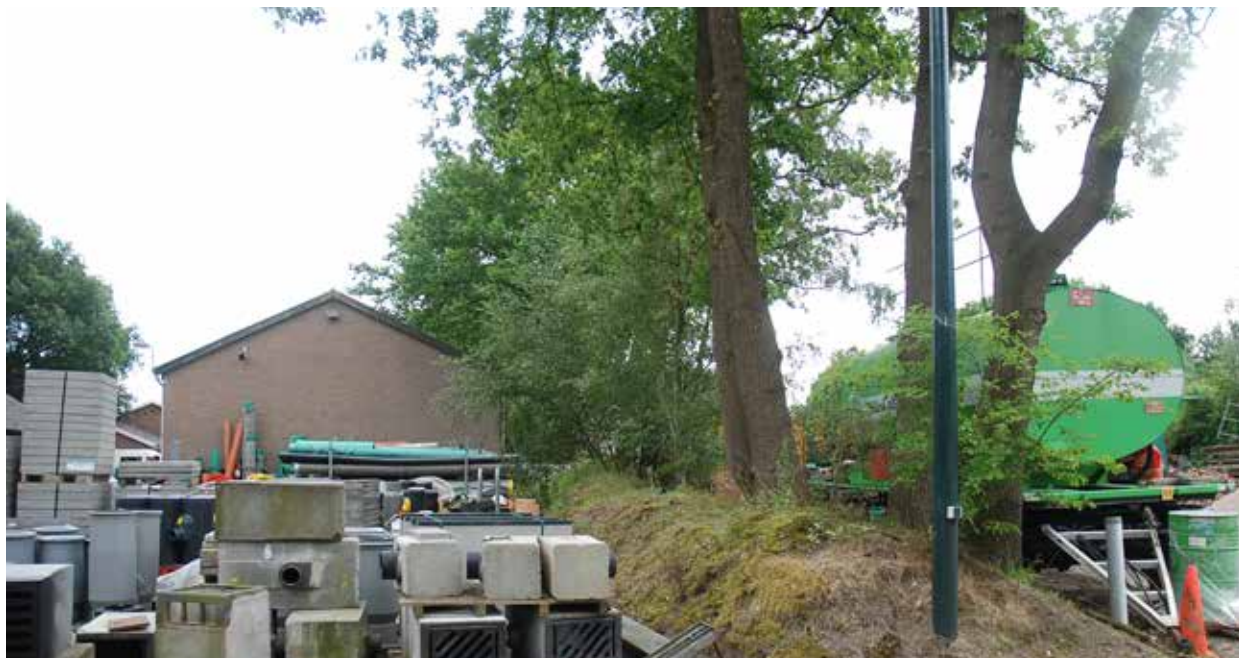
Conflict bedrijfsactiviteiten  
en wal met bomen

- De kwaliteit van de wal en bomen is, als gevolg van de bedrijfsactiviteiten, dermate onder druk komen te staan dat de kwaliteit te wensen over laat. Het
- betreft de staat van de bomen wat betreft hun groeiplaatsomstandigheden en de kwaliteit van de stam en de takken. De vitaliteit is redelijk tot goed.
- Van ondergroei en vegetatie zoals op een dergelijke wal in 'de vrije natuur' verwacht mag worden is geen sprake meer.

- Overwegende de cascobenadering is de conclusie dat er een lijnelement wordt verwijderd. Daarom worden compenserende maatregelen genomen.
- De in het plan benoemde plantgroep 06 'omwalling opslagplaats' wordt als vervangend element gezien. In deze beplanting worden 60 eiken ter vervanging van de eiken in de oude wal geplant. Ook wordt aan de ondergroei in de sfeer van hakhout veel aandacht besteed. De ondergroei zal aan de noord-westzijde wel als hakhout in de richting van de oude wal worden aangelegd. De nieuwe eiken worden uitsluitend in de wal parallel aan de Loodijk geplant. De reden hiervoor is dat uitsluitend opgaande lijnelementen haaks op de Bornsestraat staan.

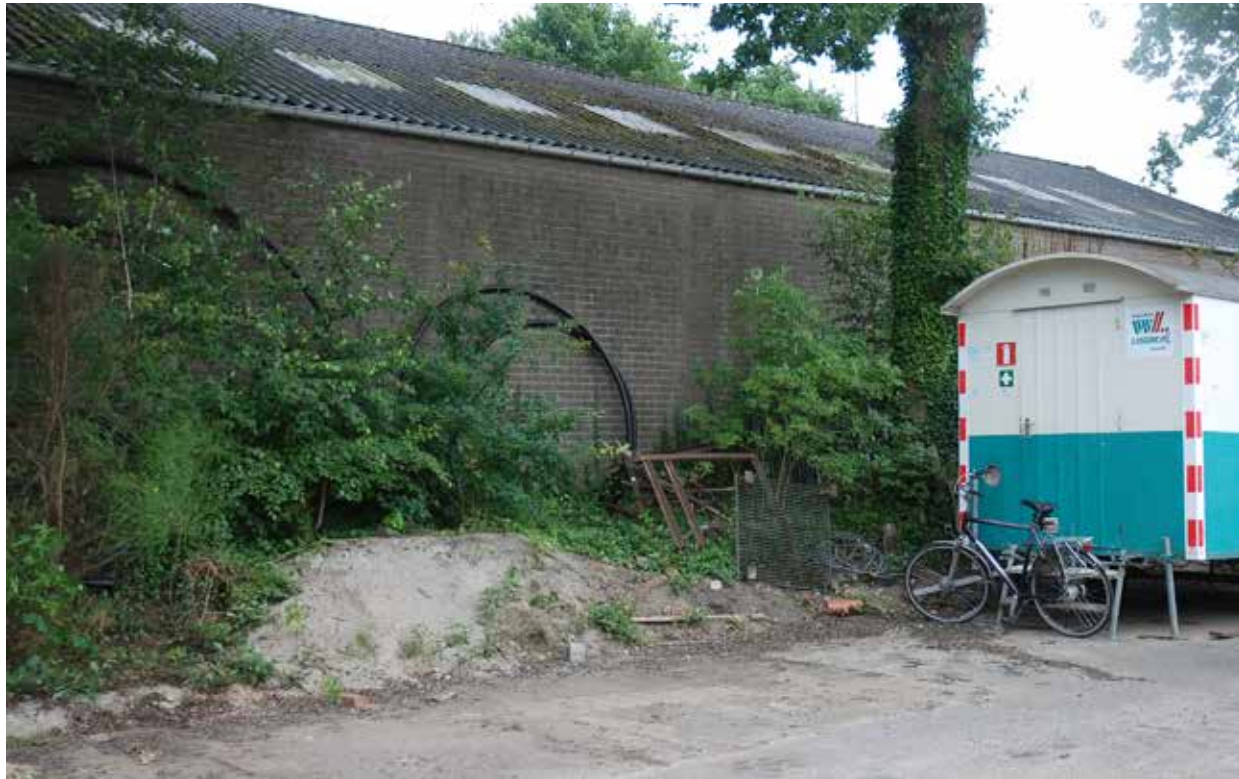
Conflict bedrijfsactiviteiten  
en wal met bomen

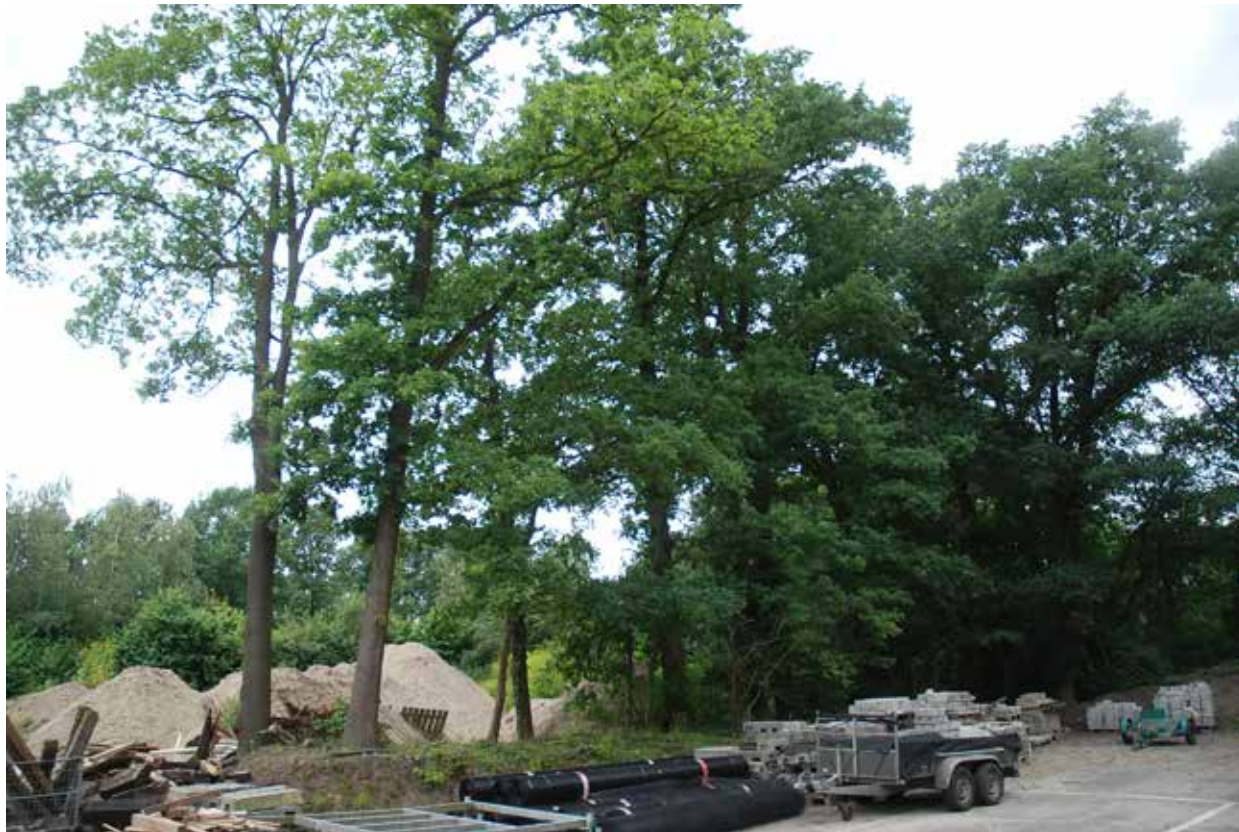
Drie bomen die duidelijk  
minder vitaal zijn dan de  
achterliggende.
