Kwaliteitsplan Heierhof 25/27 Baarlo

DEFINITIEF PLAN LANDSCHAP, CULTUURHISTORIE EN BELEVING

*Ten behoeve van behoud en versterking cultuurhistorische waarde
boerderij Heierhof*

Plattelandscoöperatie Peel & Maas regio
Ing. R. Janssen
12 januari 2015

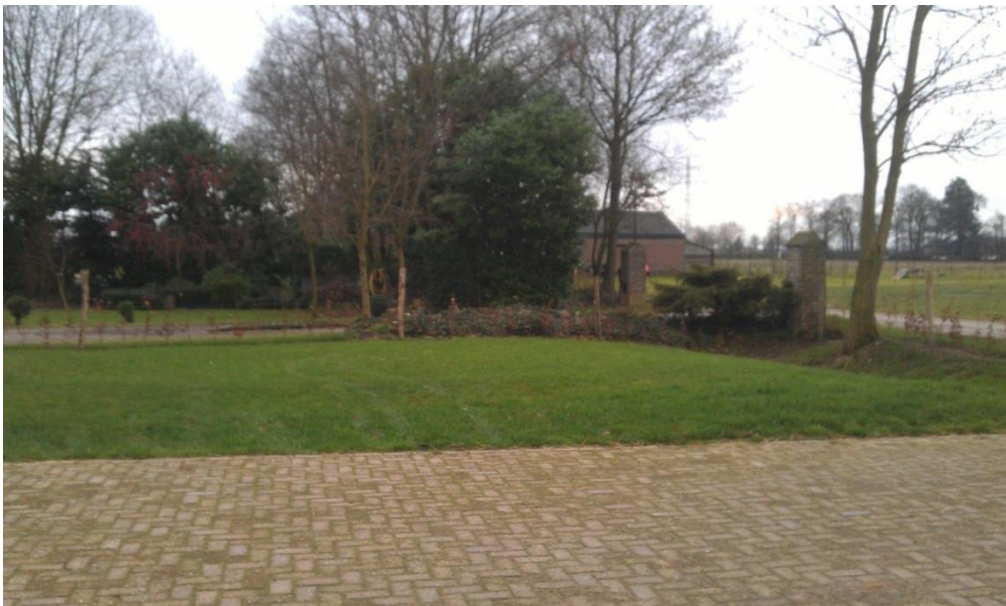
Figuur 7: De nieuwe beukenhaag op de zuidzijde en de verharde oprit, op de achtergrond de verwaarloosde singel (met laurier)

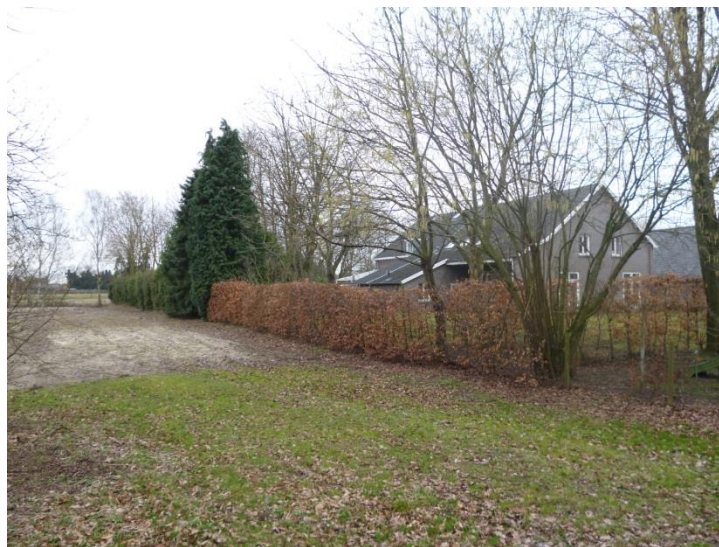
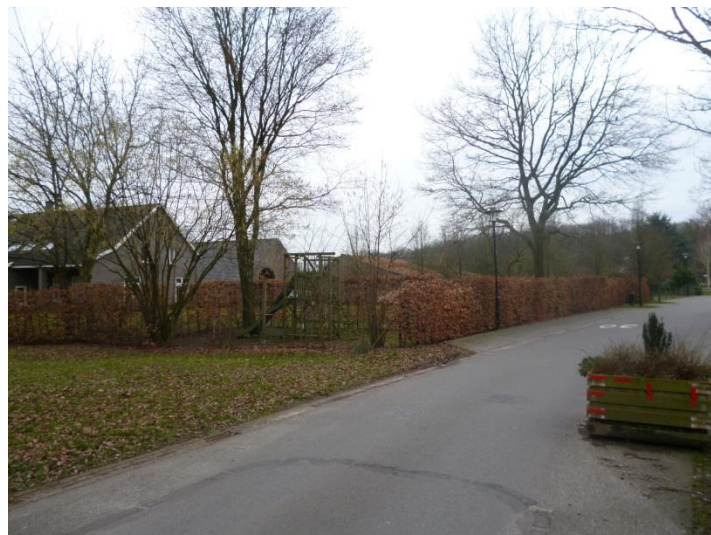
Figuur 9: De Noordzijde van het ensemble met bestaande (uit te breiden) beukenhaag en te vervangen coniferenhaag

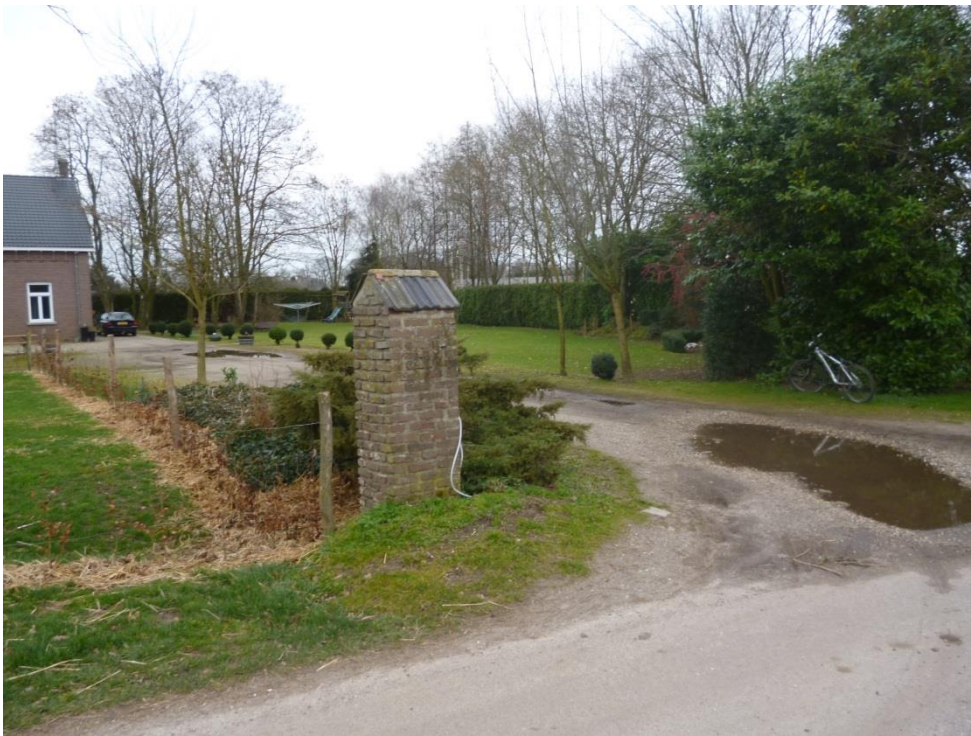
Figuur 12: Begeleiden oprit met haag en lindebomen en verwijderen laurier en mooie poort creëren

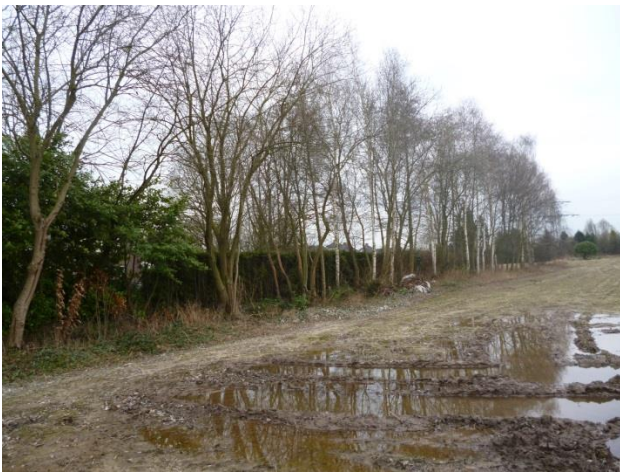
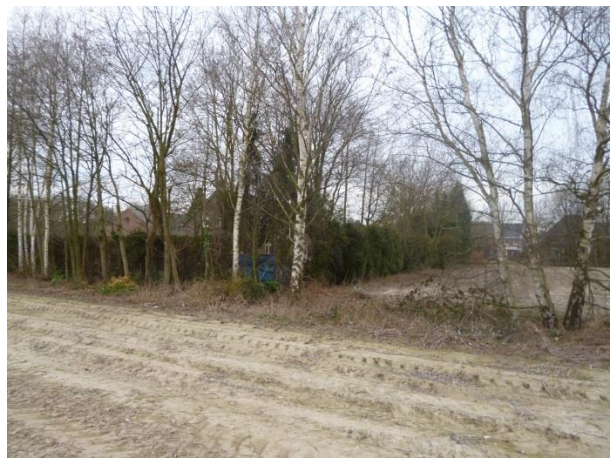
Figuur 14: Kwaliteitsimpuls singel en omvorming coniferenhaag

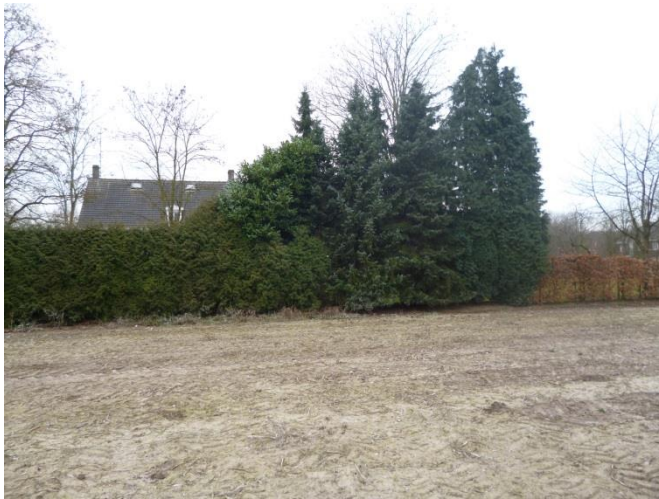
Figuur 15: Omvormen naar Beukenhaag en reduceren coniferen
