# Kwaliteitsplan Heierhof 25/27 Baarlo

## DEFINITIEF PLAN LANDSCHAP, CULTUURHISTORIE EN BELEVING

*Ten behoeve van behoud en versterking cultuurhistorische waarde  
boerderij Heierhof*

**Plattelandscoöperatie Peel & Maas regio**  
**Ing. R. Janssen**  
**12 januari 2015**

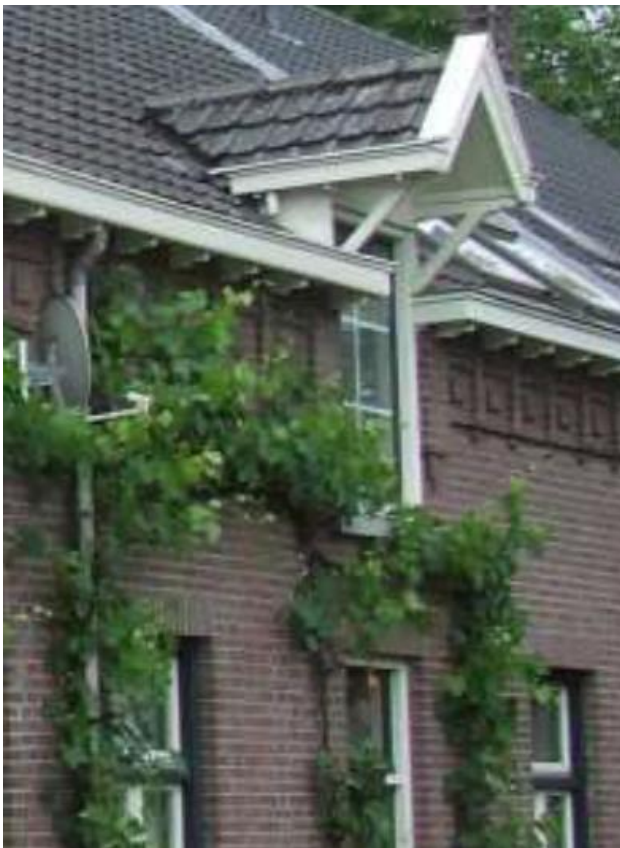
De goten van het hooiluk bestaan nog uit oud zink wat ook gelapt is. Ook dit zink zal vervangen moeten worden evenals het houtwerk van de bakgootjes aan het hooiluk.

*Figur 2: Hooiluik met links de nog niet gerenoveerde bakgoot.*

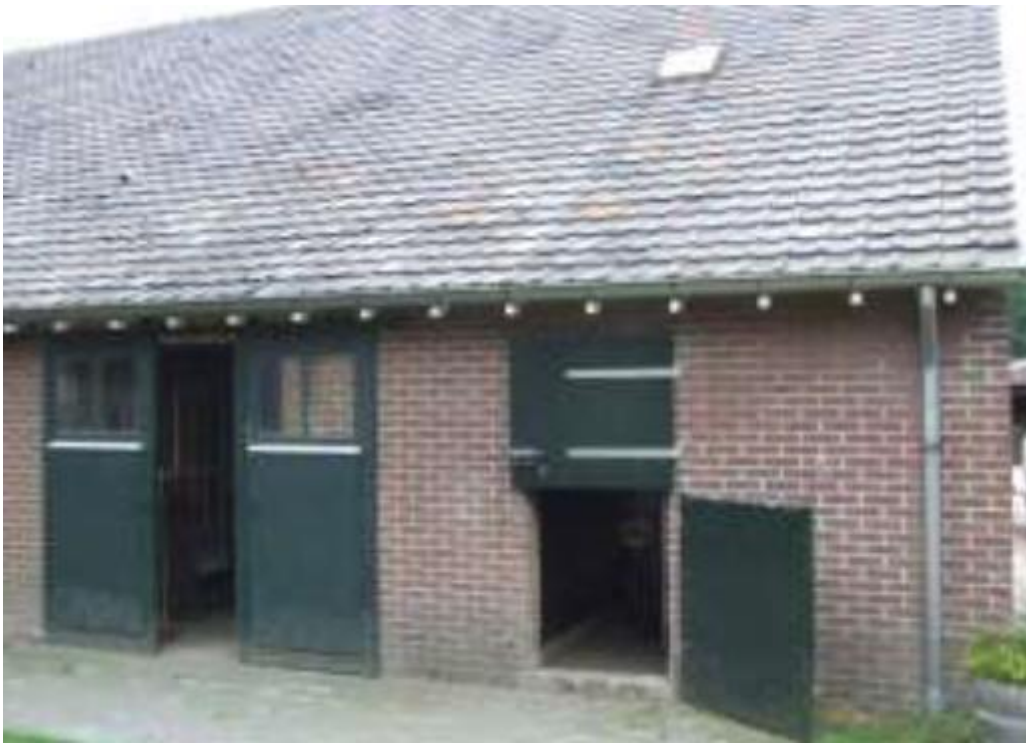
De schuur behoeft weinig onderhoud. Het dak is in prima staat en de pannen zijn in een goede conditie. De nok is in 2011 nog vernieuwd. De goot aan de zuidzijde is vernieuwd enkele jaren na de verbouwing tot woning van het hoofdgebouw (Heierhof 25) en de noordzijde is vernieuwd in 2013. Daarmee is dan ook meteen de toestand van het markante houtwerk onder de goot gezekerd.

*Figuur 3: De noordzijde van de schuur met nieuwe goot en zichtbaar daar onder het houtwerk.*

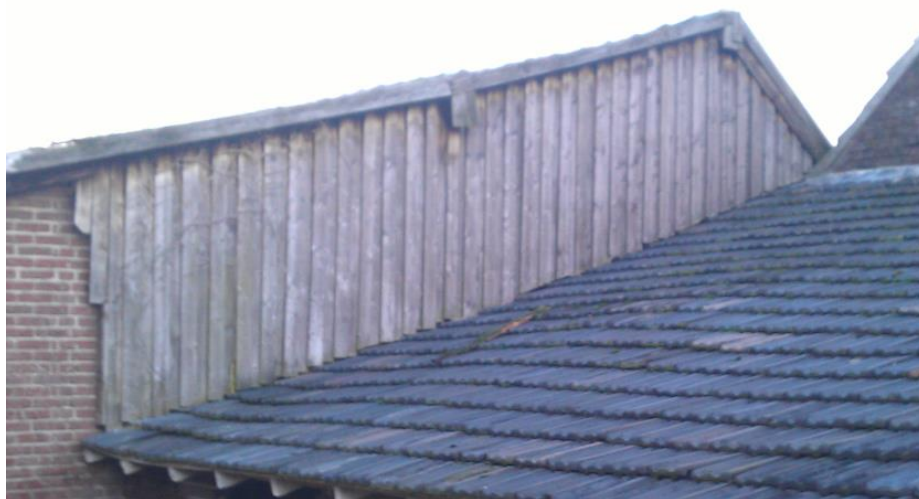
*Figuur 5: Houtwerk zuidelijke kopgevel*

sterk verbeterd is. De dakconstructie is in prima staat. Wel is zaak, gezien de ouderdom van de dakpannen, om jaarlijks een inspectie te doen op lekkages en dan de pannen die lekken te vervangen. De oostzijde kent geen goot en heeft deze ook nooit (nodig) gehad. De afwatering loopt via de binnenplaats die zoals al aangegeven aanmerkelijk is verbeterd in 2013. De westzijde zal in 2015 nog gedeeltelijk van een goot moeten worden voorzien. Oorspronkelijk stak het dak daar ver over, maar dat is door een ongeluk met een boom in 1992 letterlijk weggevaagd en is toen korter gemaakt. Daardoor kan er bij hevige regenval wel eens water aan de achter kant in beperkte mate naar binnen lopen. Verlengen van het dak naar de oorspronkelijke lengte zou ook een optie zijn, maar een goot is een betere optie om het water af te voeren. Verder dient in de planperiode het houtwerk op de noordelijke kopgevel vernieuwd te worden (zie foto).
