CULTUURHISTORISCH ADVIES NIEUWE VELDENWEG 4 MARIAHEIDE

CUIJPERS ADVIES - RUIMTELIJKE ORDENING • ERFGOED

CULTUURHISTORISCH ADVIES NIEUWE VELDENWEG 4 TE MARIAHEIDE

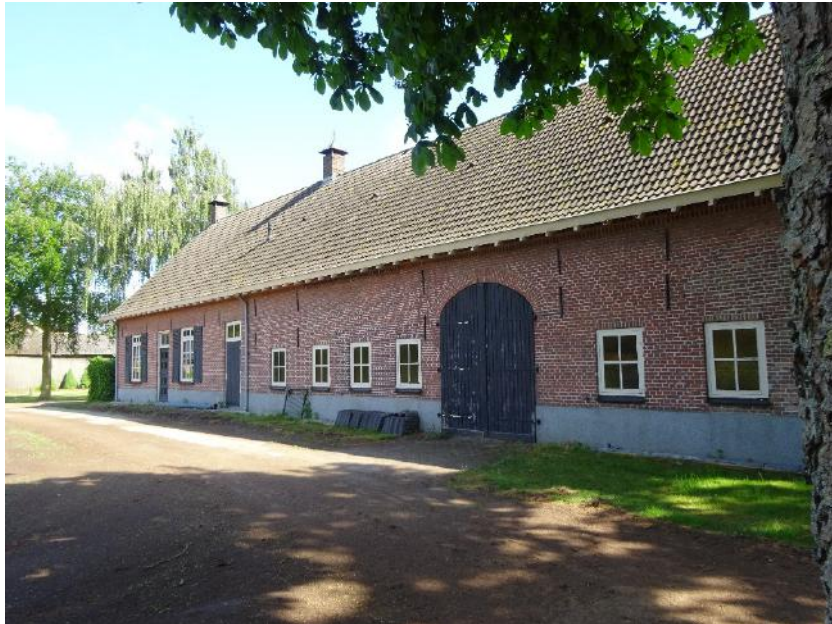
De Nieuwe Veldenweg 4 is een boerderij onder pannengedekt zadeldak uit het eerste kwart van de 20^e eeuw. Het gebouw bezit de kenmerken van een langgevelboerderij uit die tijd (onder meer de dwarsdeel en het feit dat de gebinten rusten op de zijgevels en er geen standers zijn). De voorgevel is in het verleden vernieuwd (zie bouwnaad linker zijgevel). In de gevel is duidelijk het onderscheid tussen het voormalige woondeel en het voormalige bedrijfsdeel herkenbaar, onder meer door de kleinere stalraampjes en door de plaats van de schoorsteen. De voorgevel is gericht naar een niet langer bestaand deel van de Nieuwe Veldenweg. Dit wegdeel vormde eertijds de grens tussen Veghels en Udens grondgebied. De gemeentegrens is in 1993 gewijzigd. Daarna behoorde de boerderij bij de gemeente Veghel (sinds 1 januari 2017 Meierijstad)

Figuur 7 - Voorgevel van de voormalige boerderij Nieuwe Veldenweg 4.

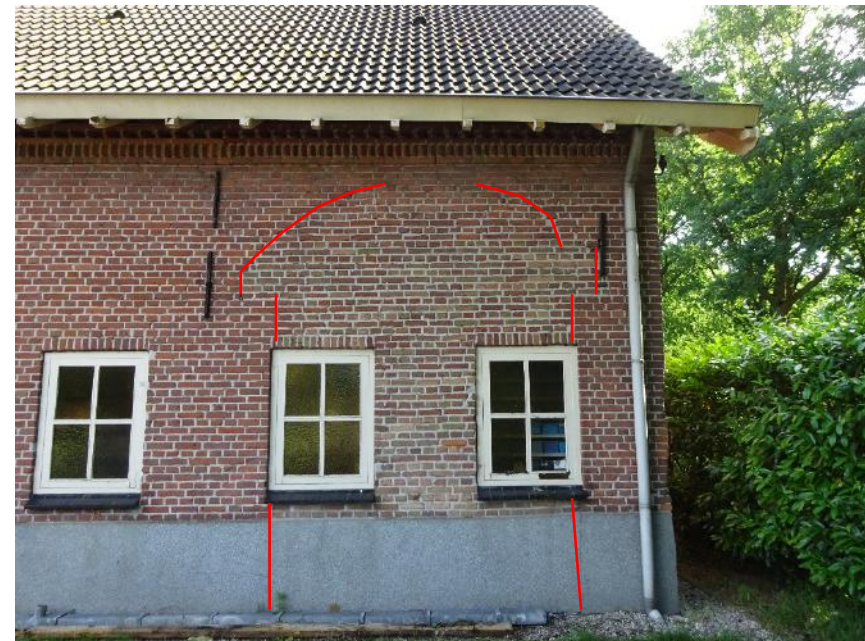
kruisverband. De bovenrand van het metselwerk is voorzien van een kroonlijst met muizentandversiering. Aan de uiterste rechterkant van de gevel is een bouwspoor zichtbaar waar een getoogde toegangspoort, gelijkvormig aan de nog bestaande toegangspoort is uitgebroken en vervangen door twee stalraampjes en voor de rest opgevuld met hergebruikte handvormstenen (20x10x4,5) (zie Figuur 8). De uitgebroken toegangspoort is nog zichtbaar op de foto uit 1948 (Figuur 6). Waarschijnlijk heeft deze verbouwing plaatsgevonden in 1974. Toen werden ook diverse andere onderdelen van de voorgevel en de andere gevels vernieuwd, zoals de ramen, de stalramen, de voordeur en de luiken. De onderdorpels werden vervangen door tegeltjes. Het metselwerk werd opnieuw gevoegd, waarbij gewone voegen het oorspronkelijke knipvoegwerk vervingen. De spatlaag werd voorzien van een vochtwerend middel met een niet-originele uitstraling. Het pijpvaard Mariabeeldje naast de voordeur bleef behouden.

Figuur 8 - bouwspoor ter plaatse van uitgebroken getoogde poort.

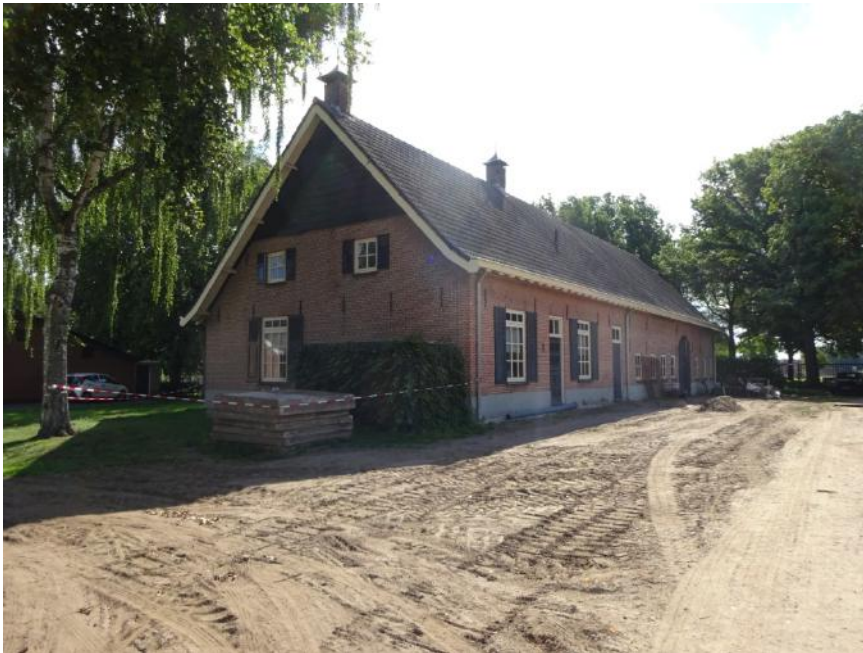
Deze topgevel is bij de verbouwing in 1974 voorzien van een geveltop van gepotdekselde planken. Dat is een teken dat er tevoren een wolfseind aanwezig was. De gevel is bij de verbouwing in 1974 gewijzigd. De bovenraampjes zijn voorzien van luiken. Die zijn zeker niet origineel. Het keukenraam is een negenruits raam met drieruit bovenlicht. Ook dit is niet origineel. Bij een boerderij als deze verwacht men een kelder met opkamer, maar die ontbreken hier. Waarschijnlijk zijn deze eveneens bij de verbouwing in 1974 verdwenen.

Figuur 9 - Linker zijgevel - de geveltop is voorzien van gepotdekselde planken.

- a. het wegnemen van de tussenmuur die de restanten van de oude schouw aan het zicht onttrekt en het herstellen van de oude schouw;
- b. het vervangen van de luiken met louvres door luiken in de oorspronkelijke vorm;
- c. het wegnemen van de luikjes aan de bovenraampjes van de linker zijgevel;
- d. wanneer de ramen vervangen worden, deze vervangen door T-vensters of zesruiters, overeenkomstig de oorspronkelijke situatie;
- e. het vervangen van de houten betimmeringen in de beide topgevels door passend metselwerk.

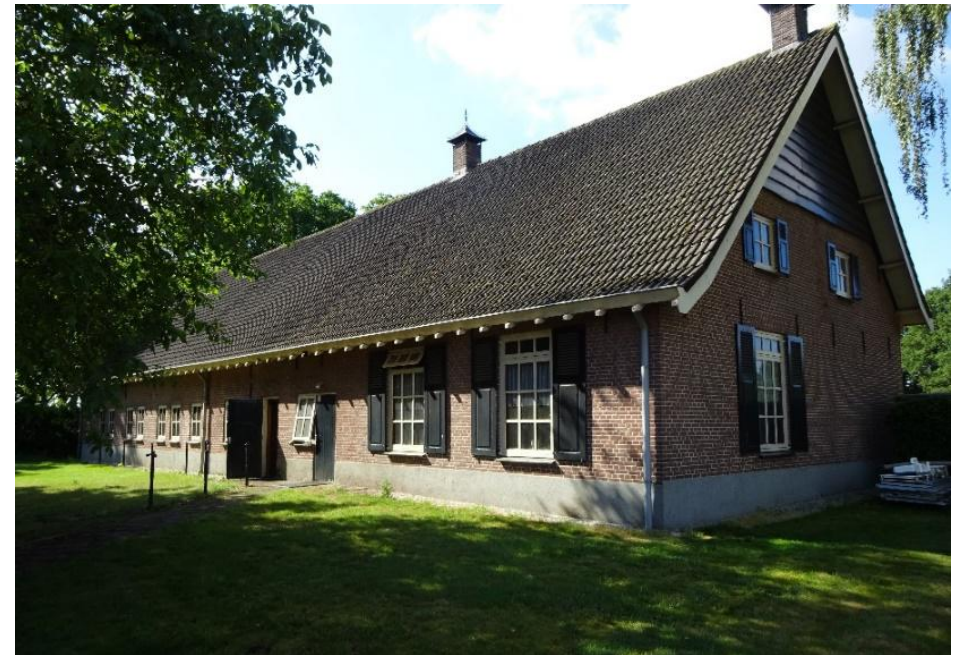
De achtergevel is eveneens geheel opgetrokken in metselwerk in kruisverband. De ramen aan deze zijde, zowel van het voormalig bedrijfsdeel als van de voormalige bedrijfswoning, zijn aangebracht in 1974 en zijn hetzelfde als die aan de voorzijde. Dat was niet gebruikelijk: de achtergevel was in het algemeen soberder van opzet en uitvoering dan de voorgevel. Wel is de achtergevel iets lager dan de voorgevel (de kroonlijst ontbreekt). Het onderscheid tussen bedrijfsdeel en woning is wel zichtbaar gebleven. Een opvallend detail in de achtergevel is een uitstekend stuk hout van het gebint, waaraan een ring is bevestigd waar een paard (of os) aan vast gezet kon worden.

Figuur 10 - Achtergevel; het onderscheid tussen voormalig bedrijfsdeel (links) en de voormalige bedrijfswoning (rechts) is bewaard gebleven.

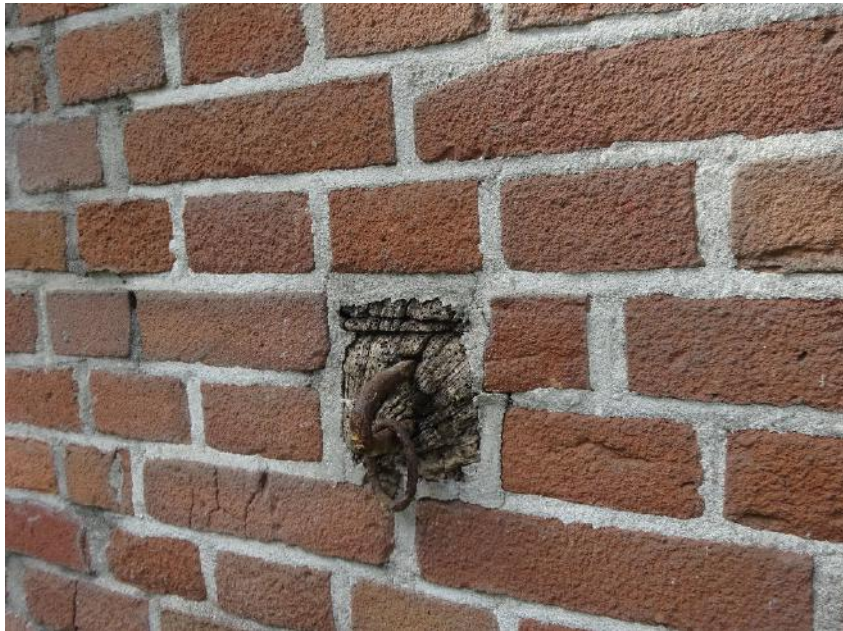
Figuur 11 - Ingemetselde houten blok met ijzeren bevestigingsring.

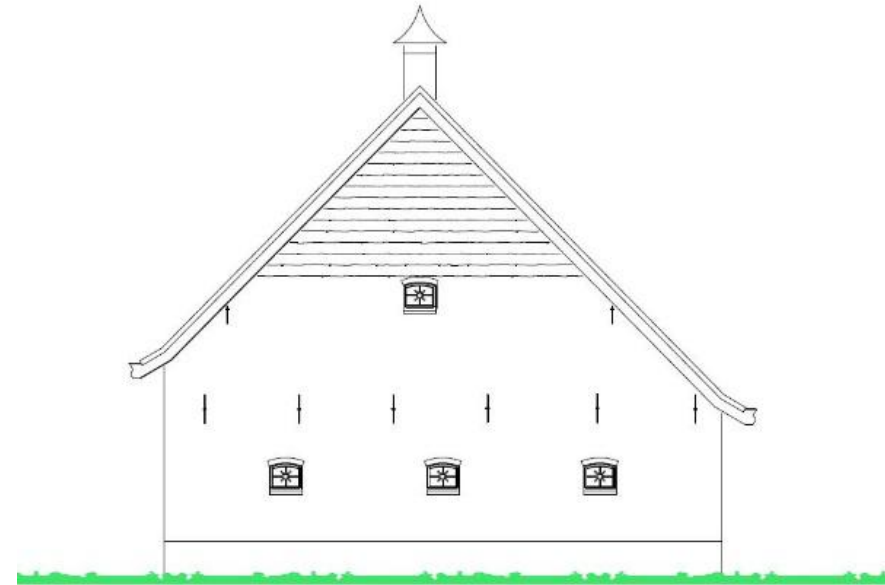
De rechter zijgevel is de tegenwoordig naar de doorgaande weg (de Pastoor van Haarenstraat) gekeerde gevel. Ook deze gevel is, net als de linker zijgevel voorzien van een gepotdekselde houten top. Op de begane grond zijn drie gietijzeren stalraampjes aanwezig. Deze zijn origineel, maar onzeker is of deze alle drie op deze plaats waren aangebracht. Het stalraampje op de hooizolder was in ieder geval niet ter plekke aanwezig. Aan deze gevel bevindt zich nog een porseleinen elektriciteitskabelhouder. De gevel is in het verleden vernieuwd (zie bouwnaad in achtergevel).

Figuur 12 - Rechter zijgevel - ook deze topgevel is voorzien van een gepotdekselde houten top. De stalraampjes op de begane grond zijn origineel, maar onzeker is of ze ook origineel op deze plaats geplaatst waren (bron: Bureau voor architectuur Aujourd'hui, Boekel).

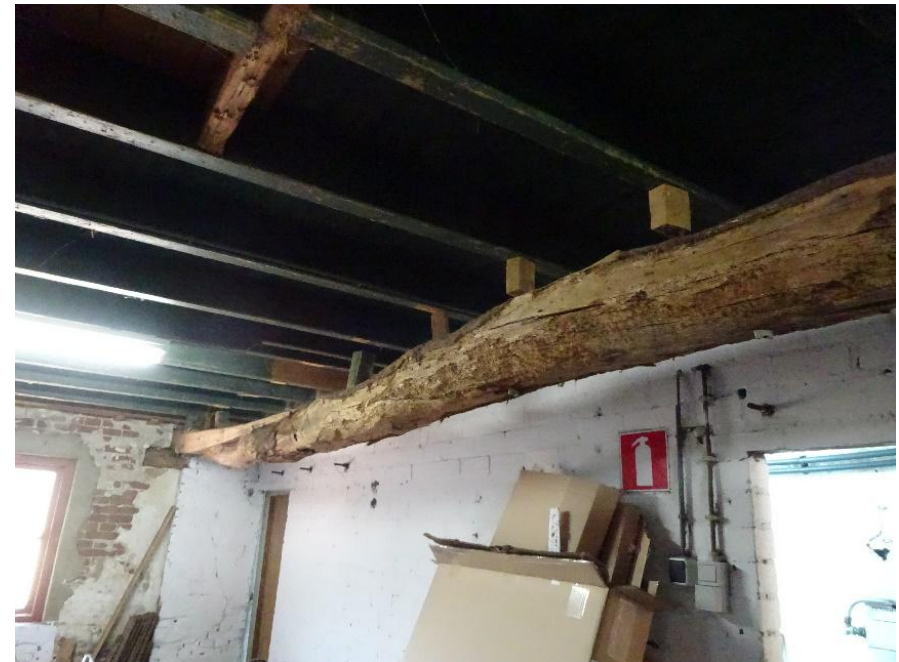
hergebruikt, waarbij deze niet op staanders rusten, maar zijn opgelegd op de gemetselde zijmuren. De houten draagconstructie van het dak, bestaande uit 6grotendeels hergebruikte spanten plus de brandmuur, is nog grotendeels aanwezig. Aan de spanten is goed zichtbaar dat ze bestaan uit hergebruikte onderdelen. Hier en daar zijn stukken aangebracht om het geheel op maat te maken. Hoe oud de hergebruikte delen zijn, is vooralsnog onbekend. Niet uitgesloten is, dat ze afkomstig zijn van het huis dat in 1910 is afgebroken om plaats te maken voor het huidige pand. Er zijn geen originele telmerken aangetroffen.

Figuur 13 - Interieur stalruimte: oude (hergebruikte en verlengde) draagbalk.
