Dorpsstraat 25 Ilpendam

MIP NOORD-HOLLAND, Inventarisatiekaart

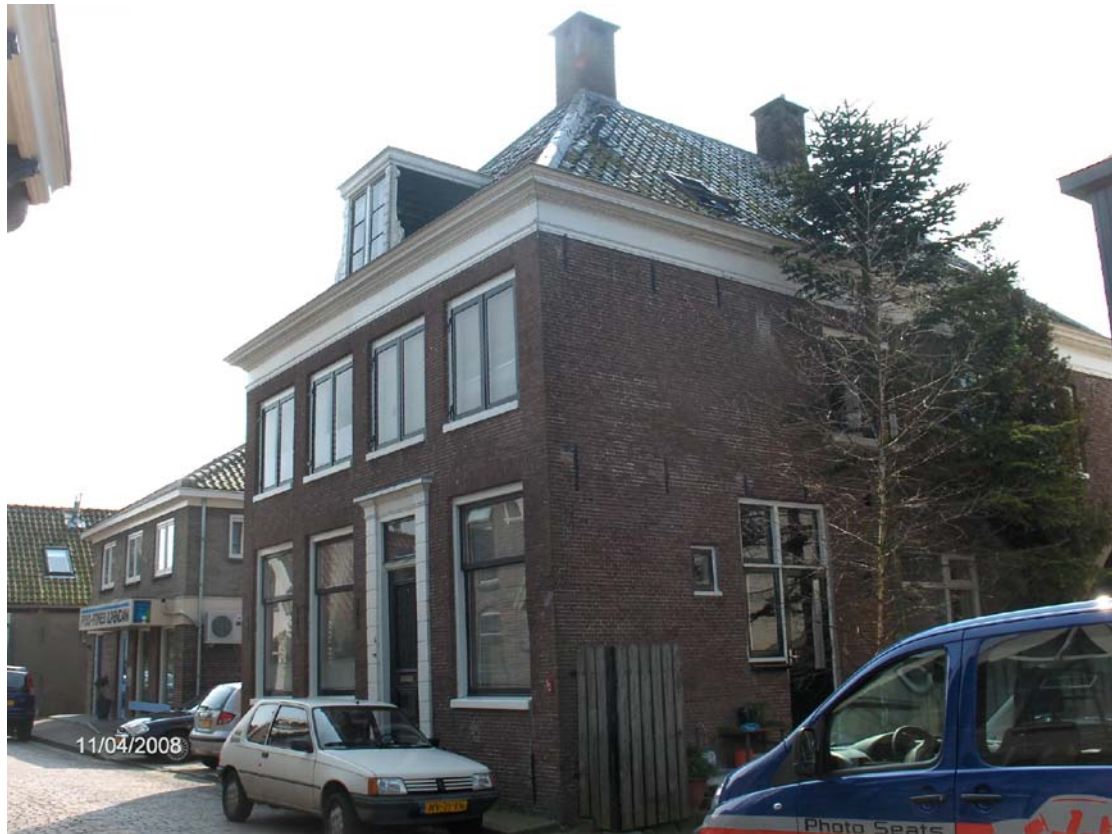
Voormalige pastorie, begin 19^{de} eeuw.

Schilddak met geglazuurde oude Hollandse pannen en voorop origineel dakkapel.

Originele wanden met origineel voegwerk. Imposant bakstenen gebouw, zeer beeldbepalend aan Dorpsstraat.

Ramen gewijzigd. Originele kozijnen. Originele entree, wel later vervangen onderdelen.

Muurankers. Kroonlijst.

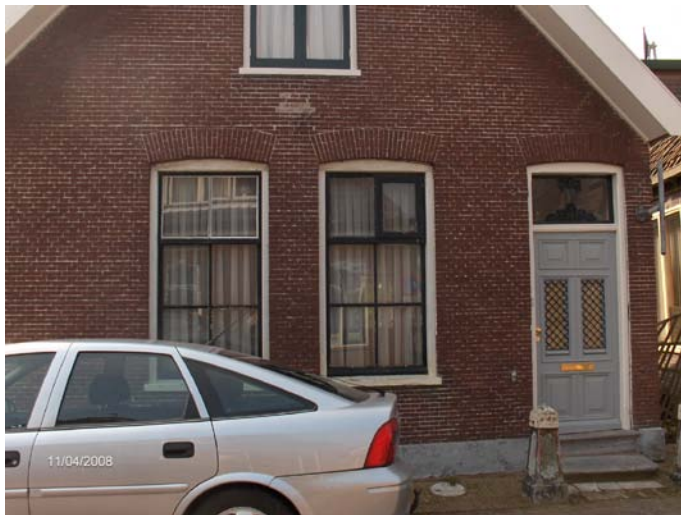
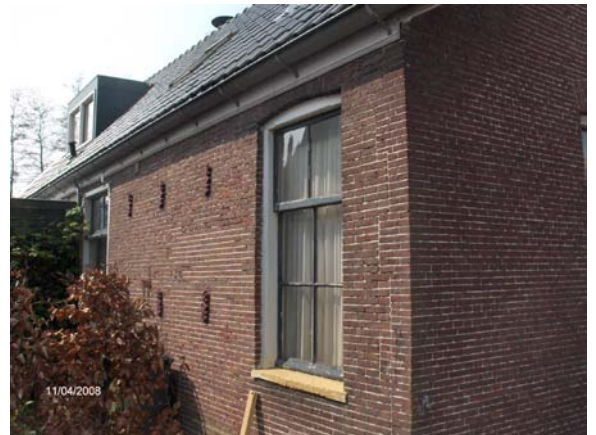
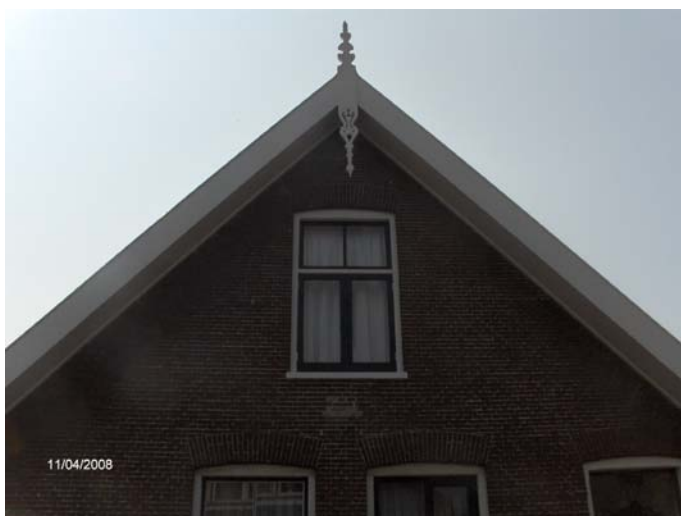
Woonhuis, begin 20^{ste} eeuw.

Zadeldak met opnieuw verbeterde Hollandse pannen. Gesneden windveren en makelaar.

Originele wanden, originele kozijnen. Gebruik kunststeen.

Betegelde portiek.

Latere aanbouwen achter.

Woonhuis, circa 1900.

Zadeldak met gesmoorde opnieuw verbeterde Hollandse pannen. Gesneden windveren en makelaar. Tresa dakkapellen op kap...

Originele wanden, opgetrokken in fijne baksteen. Originele ramen grotendeels. Latere windveren.

Mansardekap met latere (storende) dakkapellen. Originele gesneden windveren.

Voorgevel met siermetselwerk (o.a. gebruik geglazuurde steen), latere voeg.

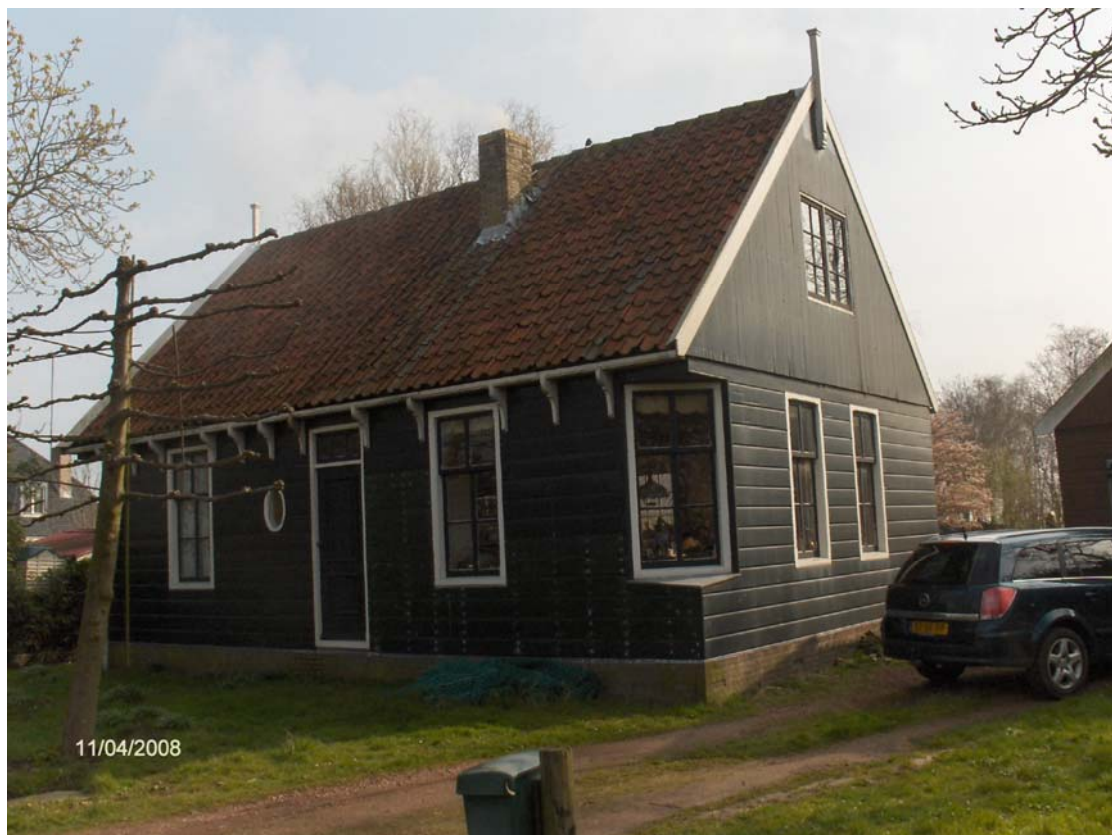
Dorpsstraat 9 Watergang

Woonhuis, circa 1900.

In hout opgetrokken.

Originele vensters. Zadeldak met rode oude Hollandse pannen.

Karakteristieke houten woning voor Watergang. Beeldbepalend.

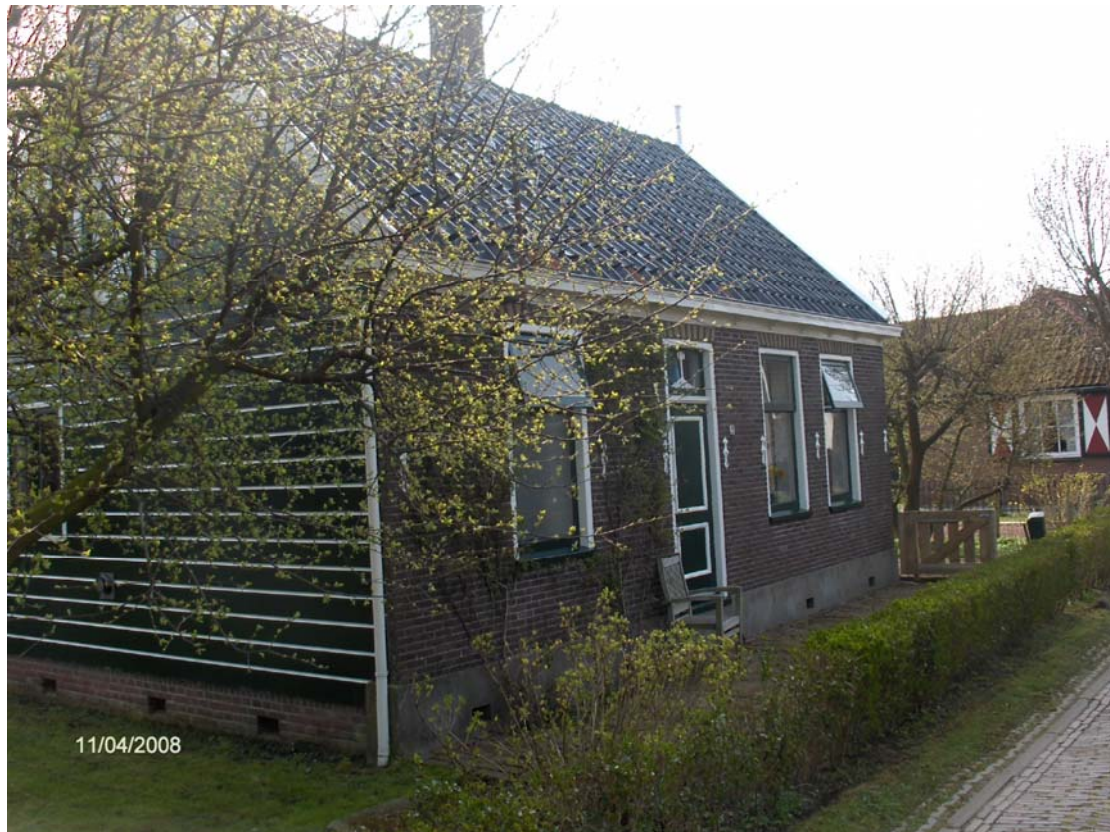
Dorpsstraat 31
Watergang

Gevels/materialen : Voorgevel halfsteens baksteen rood, zijgevels gerabat.

Vensters/deuren : Gewijzigd.

Daken/dakbedekking : Schilddak met zwarte Hollandse pan.

Bijz. constructies : Houtskeletbouw.

Van belang voor de plaatselijke historie en beeldbepalende ligging nabij de Kerk.

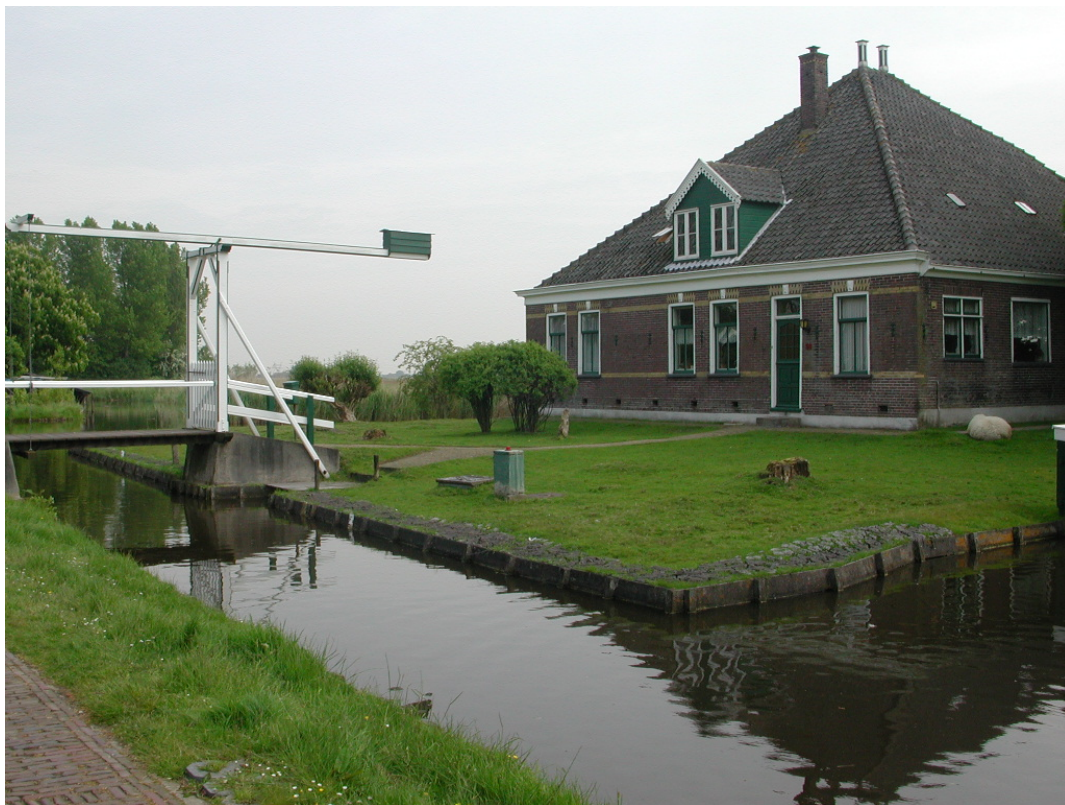
Dorpsstraat 59 Watergang

Stolp, circa 1900.

In baksteen opgetrokken. Voorgevel met siermetselwerk (gebruik gele steen in banden en strekken boven vensters). Originele wanden. Voorgevel oorspronkelijke vensterindeling. Kap met oude Hollandse pannen.

Achter een houten kaakberg.

Stolp op 'erfeiland', te bereiken via karakteristieke ophaalbrug.

Zeer beeldbepalend.

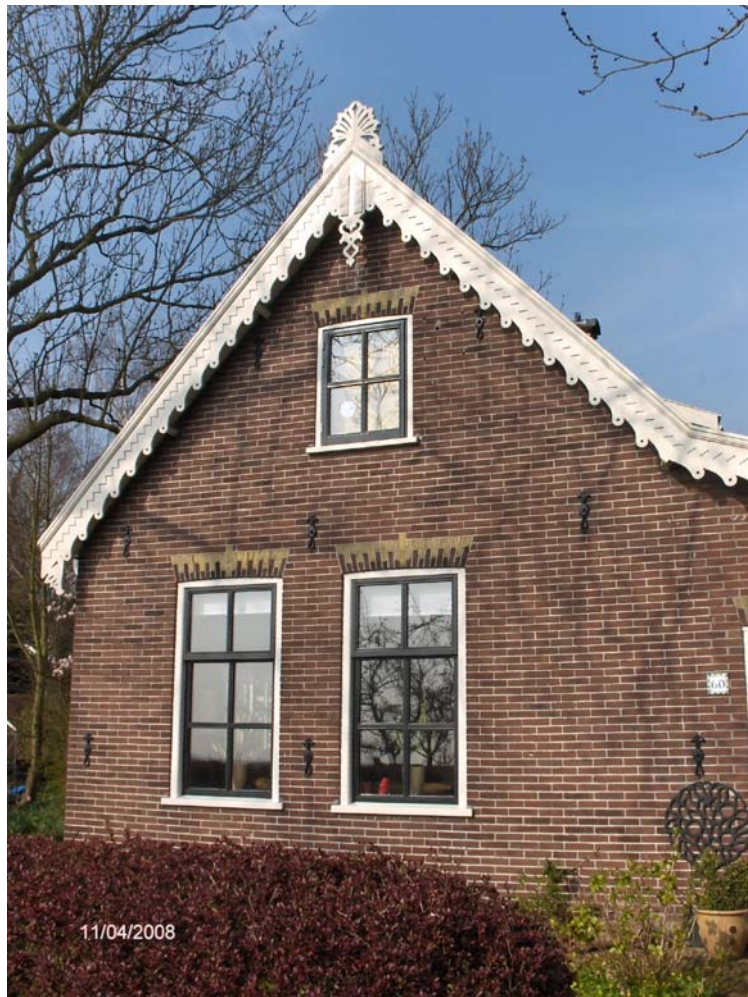
Dorpsstraat 60 Watergang

Woonhuis, deels in baksteen, deels in hout opgetrokken, circa 1900.

Woning met zadeldak met oude hollandse pannen.

Originele voorgevel met siermetselwerk (gebruik gele steen in strekken boven vensters en in schoorsteen). Aanbouw aan rechter zijde. Gesneden windveren.

Huis is beeldbepalend en karakteristiek voor Watergang. Van belang in het dorpslint.
