**RAPPORT**  
**Verkennd bodemonderzoek**  
**Maalderstraat (ong.) in Asenray**  
**sectie P, nr. 56**  
AM11110-2

Aeres Milieu projectnummer AM11110-2

Projectnummer	: AM11110-2
Soort onderzoek	: Verkennd bodemonderzoek
Adres onderzoekslocatie	: Maalderstraat (ong.) in Asenray
Gemeente	: Roermond
Kadastrale registratie	: sectie P, nr. 56
Coördinaten	: X = 201.196 / Y = 356.532
Oppervlakte	: circa 3.200 m <sup>2</sup>
Aanleiding onderzoek	: voorgenomen nieuwbouw van een woning
Opdrachtgever	: BRO

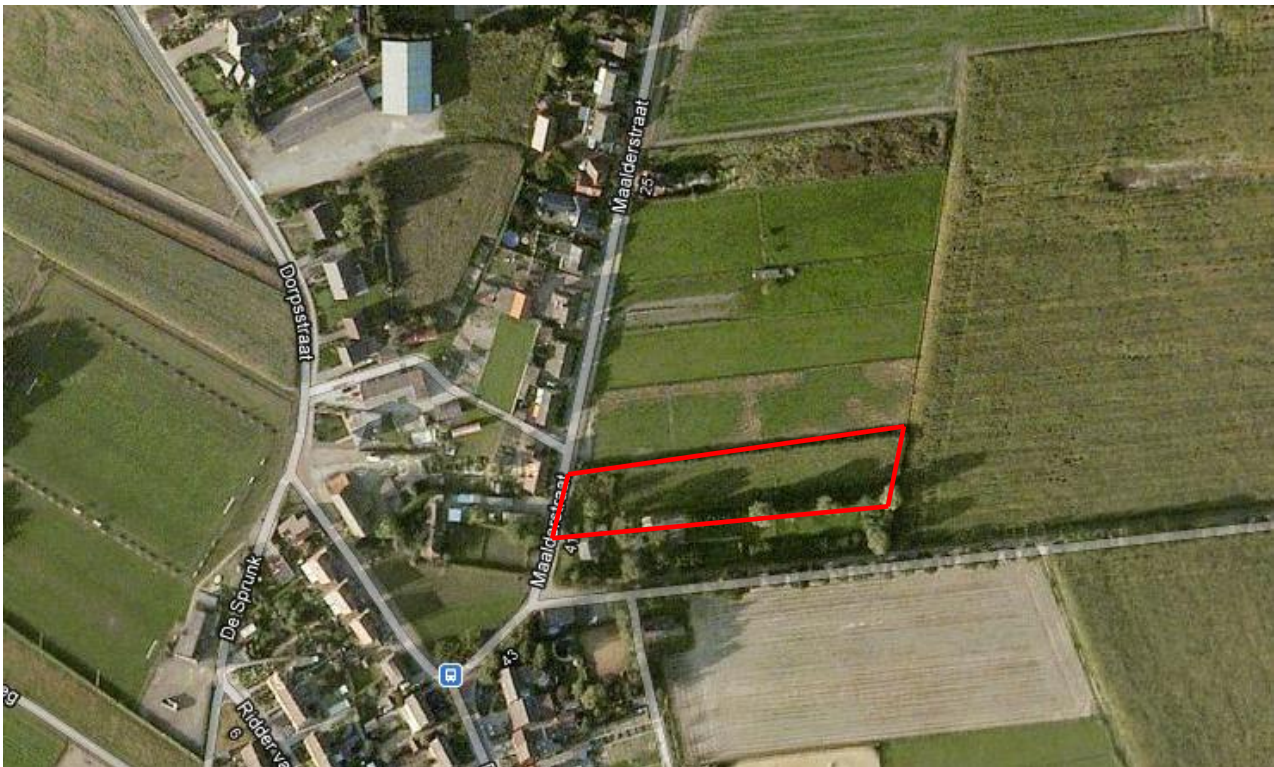
Op onderstaande luchtfoto is de globale begrenzing van de onderzoekslocatie weergegeven.

Globale begrenzing onderzoekslocatie (Bron: Google Maps)

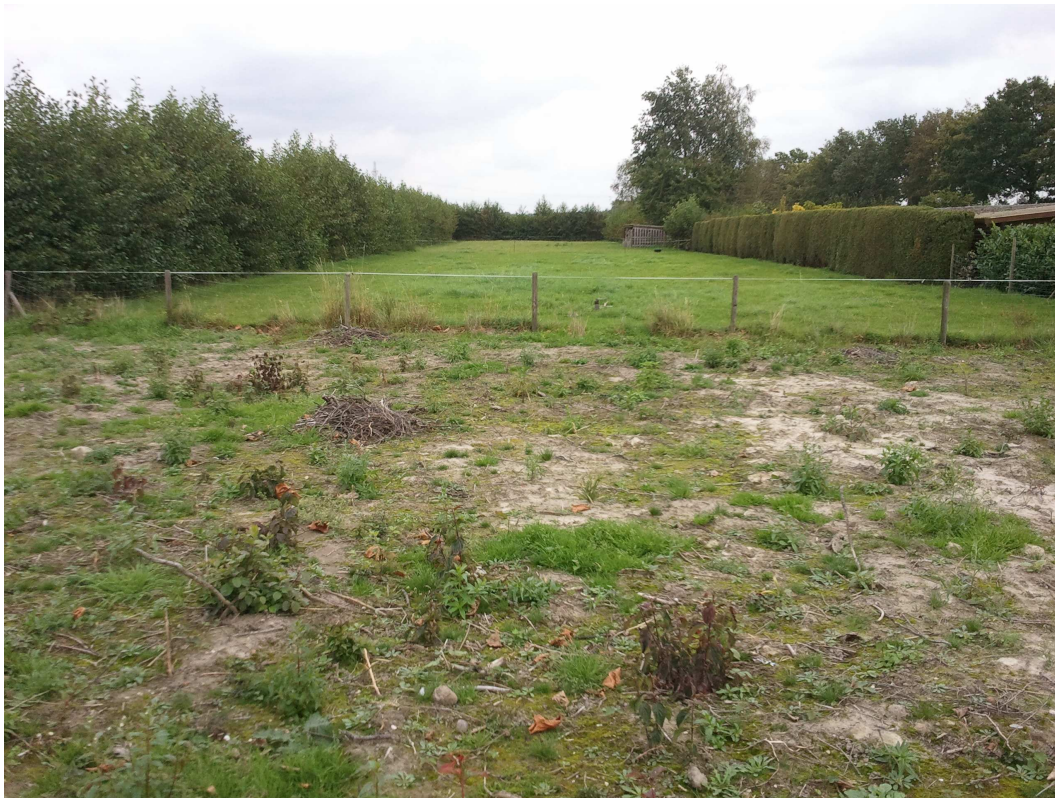
Foto 1

Het grootste deel van de onderzoekslocatie bestaat uit grasland. Het meest westelijk gelegen deel van de locatie is momenteel braak. Recentelijk zijn hier struiken gesnoeid. Er zijn geen waarnemingen gedaan welke wijzen op de aanwezigheid van bodemverontreinigingen of bronnen van verontreinigingen. Een fotoreportage van de onderzoekslocatie is opgenomen in bijlage 6.
