## Verkennend bodemonderzoek aan de Kerkwijksekade 1b te Kerkwijk

**Betreft** Verkennend NEN-bodemonderzoek

**Opdrachtnummer** 14P000201

Project : Verkennend bodemonderzoek aan de Kerkwijksekade 1b te Kerkwijk

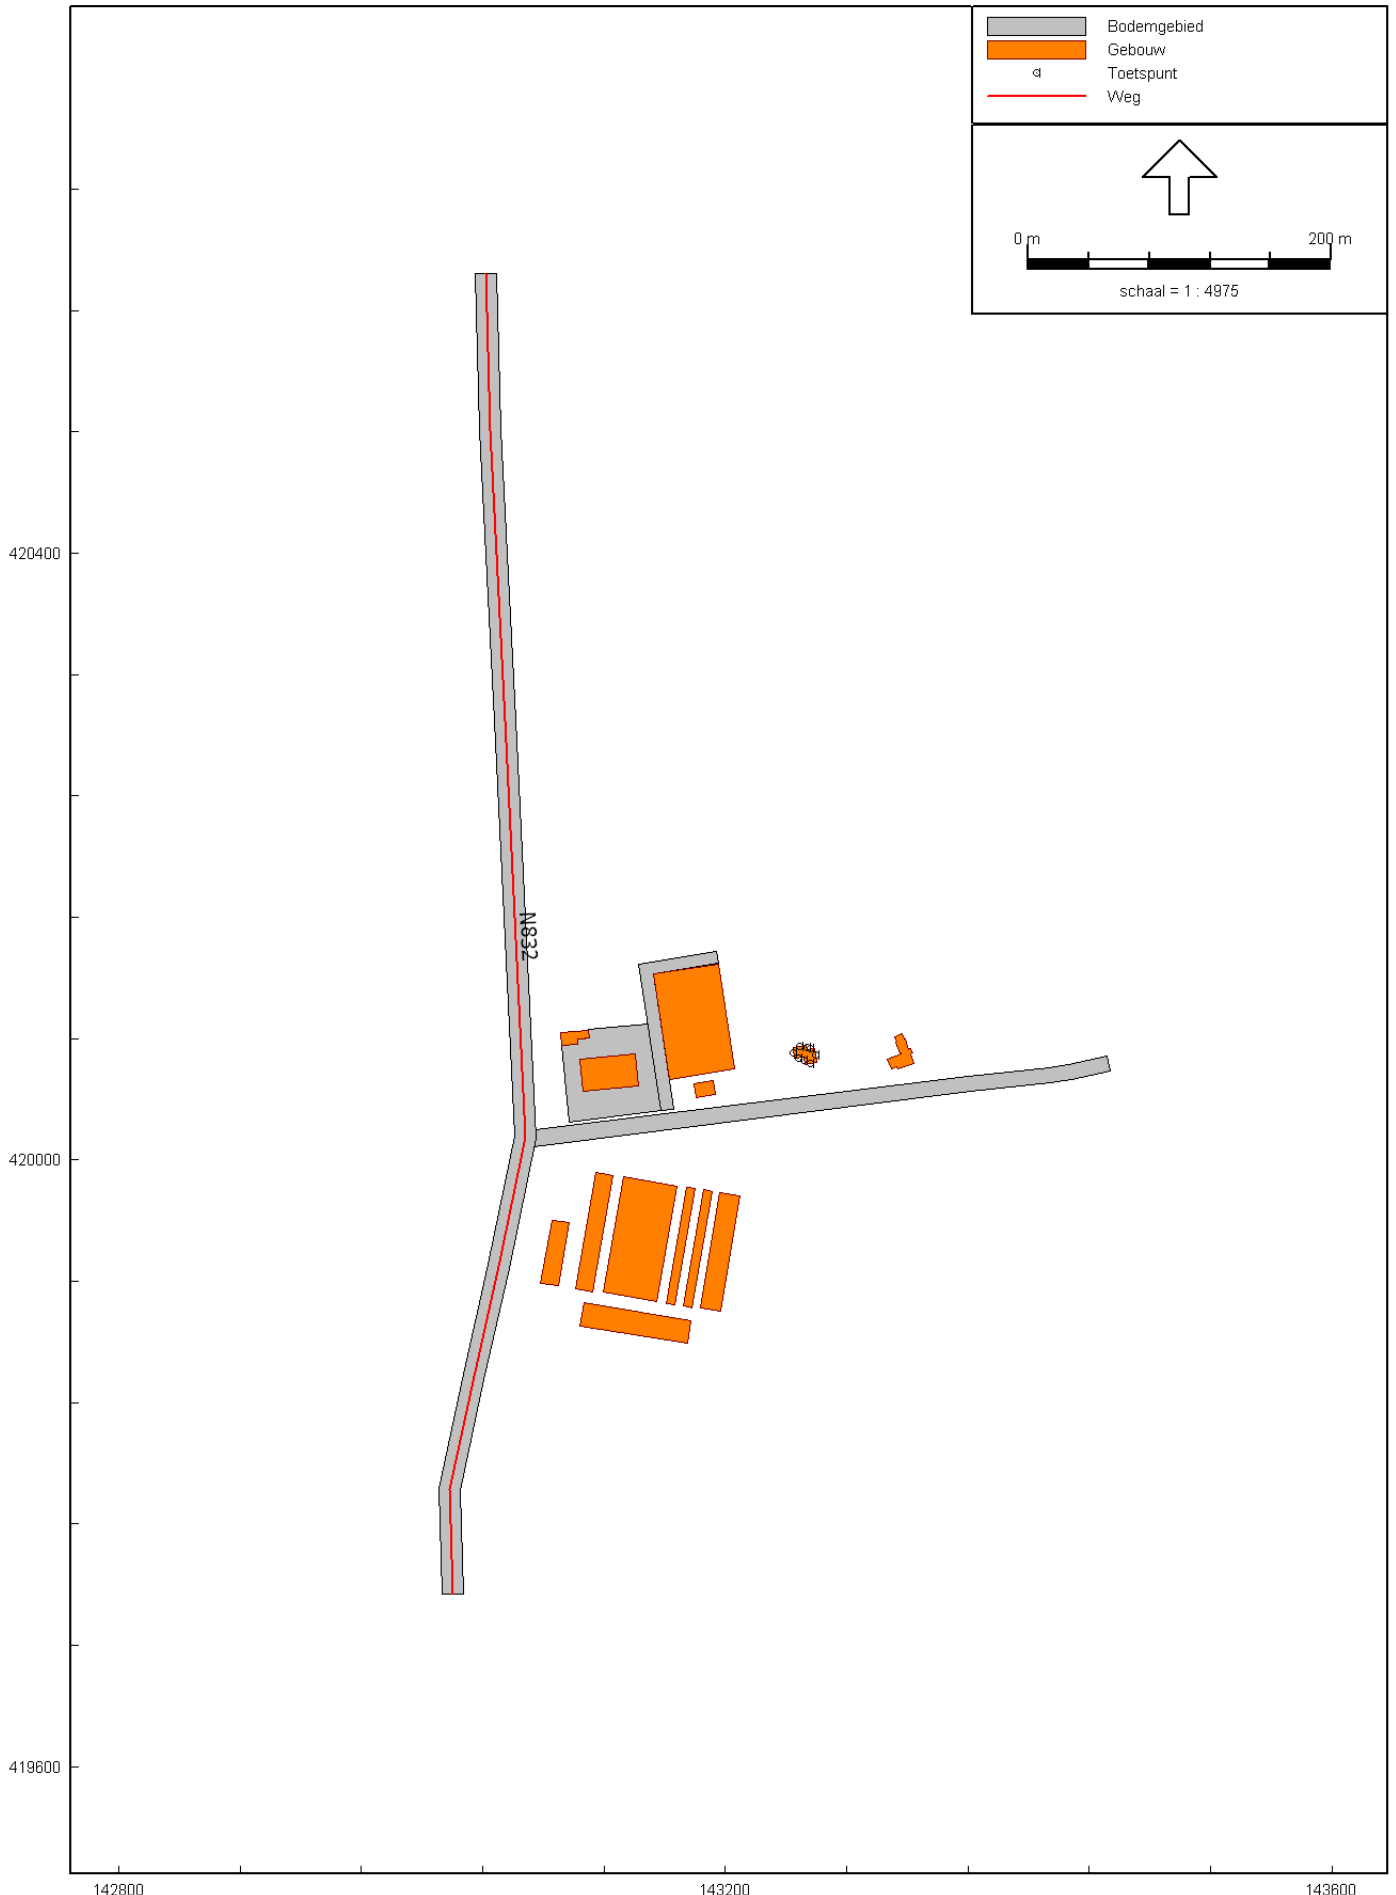
14P000201-01 Nieuwbouw woning Kerkwijksekade Kerkwijk      Inpijn-Blokpoel Ingenieursbureau  
 Geluidbelasting t.g.v. wegverkeer N832 Walderweg - Prognose 2023      Toetspunten
