Status	:	Definitief 2
Rapportnummer	:	16124
Datum rapport	:	16 augustus 2016
Auteur	:	Drs. Harm Dost
Handtekening	:

Opdrachtgever	:	gemeente Leek
Contactpersoon opdrachtgever	:	mevr. J. Buursma en K. Mintjes (ODG)
Datum opdracht	:	9 juni 2016

In opdracht van gemeente Leek is een verkennend bodemonderzoek uitgevoerd op de locatie plangebied De Hoven te Leek.

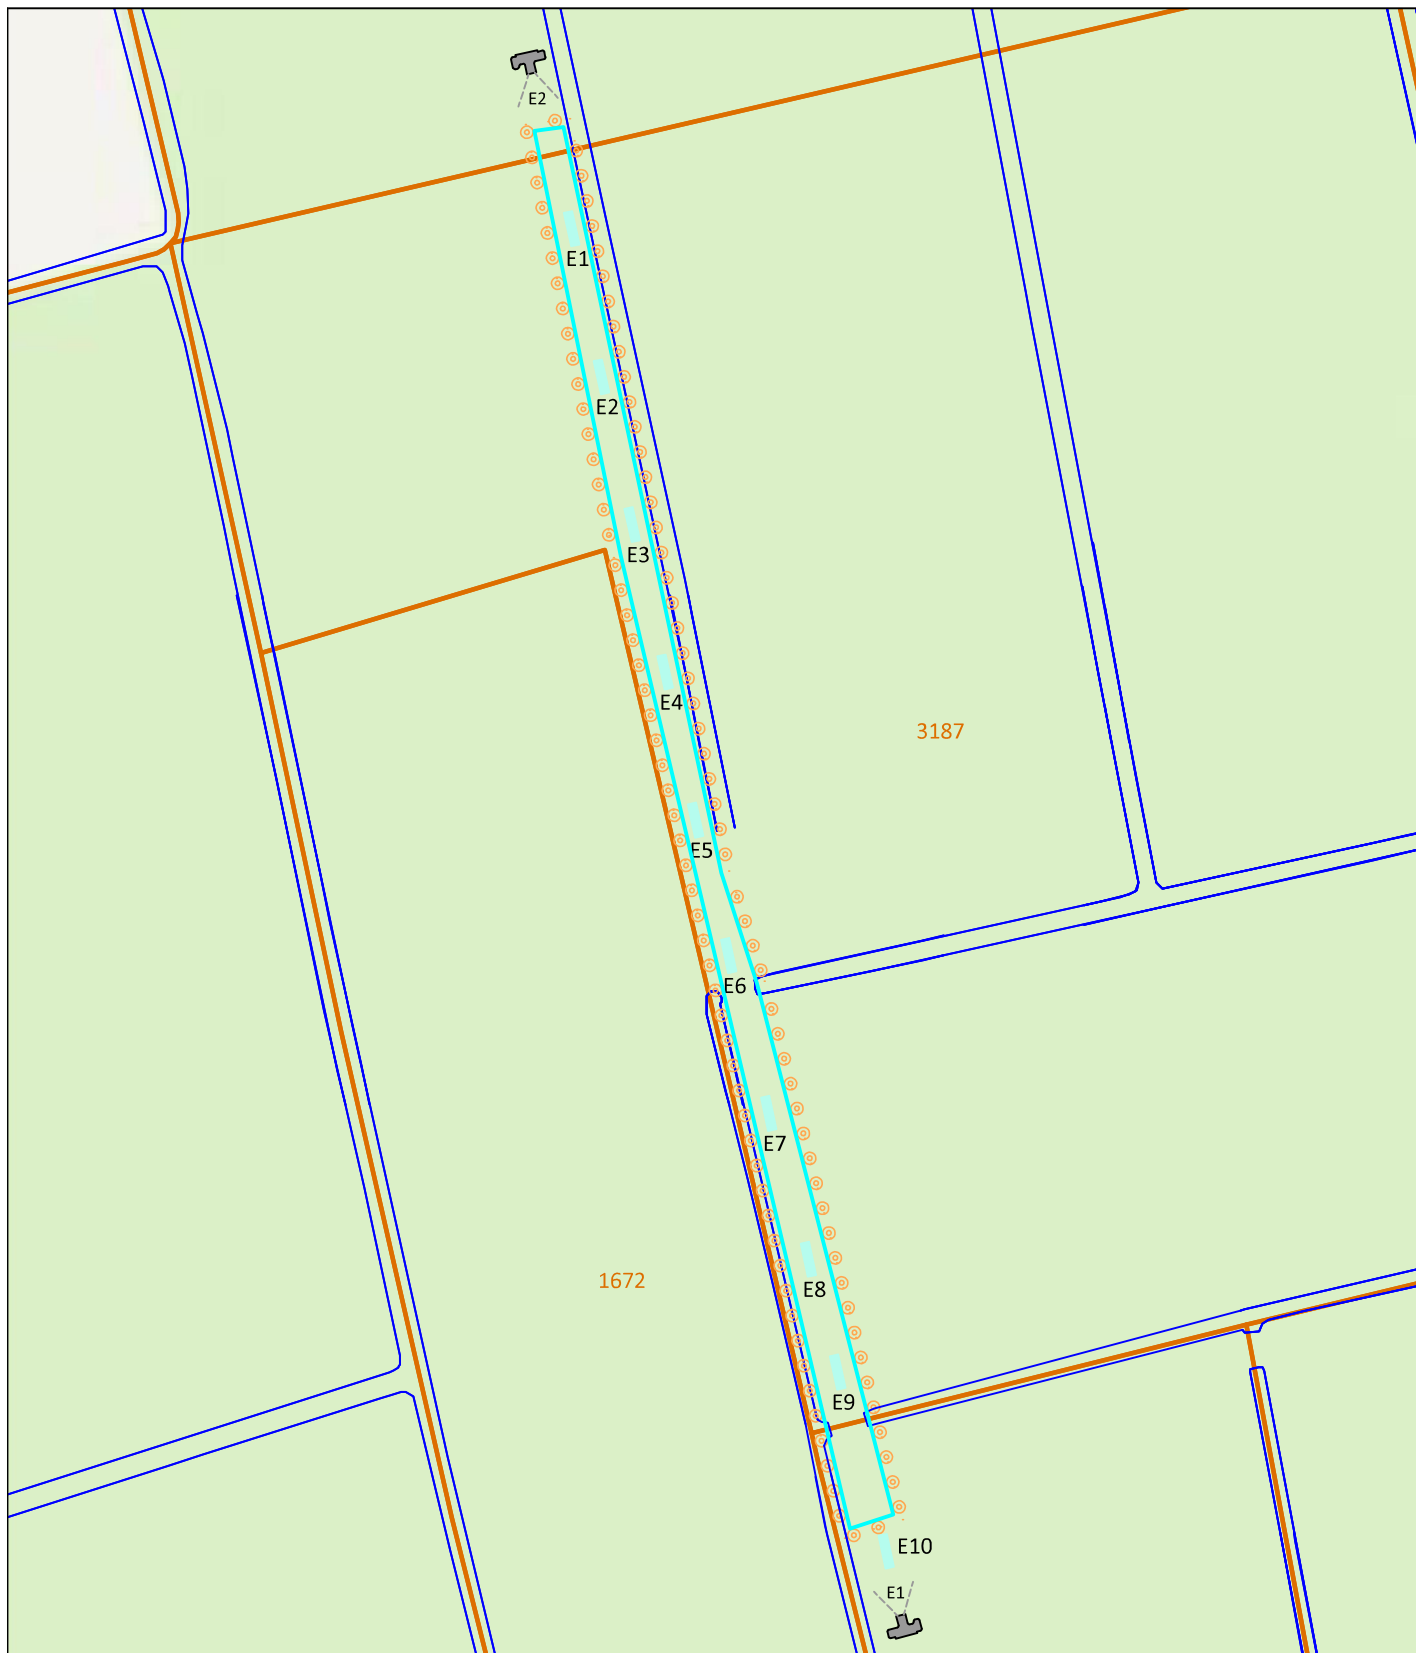
Bijlage II: Ligging monsternamepunten locatie E

Legenda	
	locatie E: oppervlak ca. 850 m ²
	sleuf graafmachine (0,5x2,0 m) t.b.v. asbestonderzoek
	(voormalig) pad
	kadastrale grens
	foto(s), zie bijlage VI
