## Jacques Tatilaan 1 te Almere

Milieuhygiënisch vooronderzoek  
Verkennd milieukundig bodemonderzoek

Kenmerk                    A0242-06/ADR/rap1  
Datum                      28 april 2021

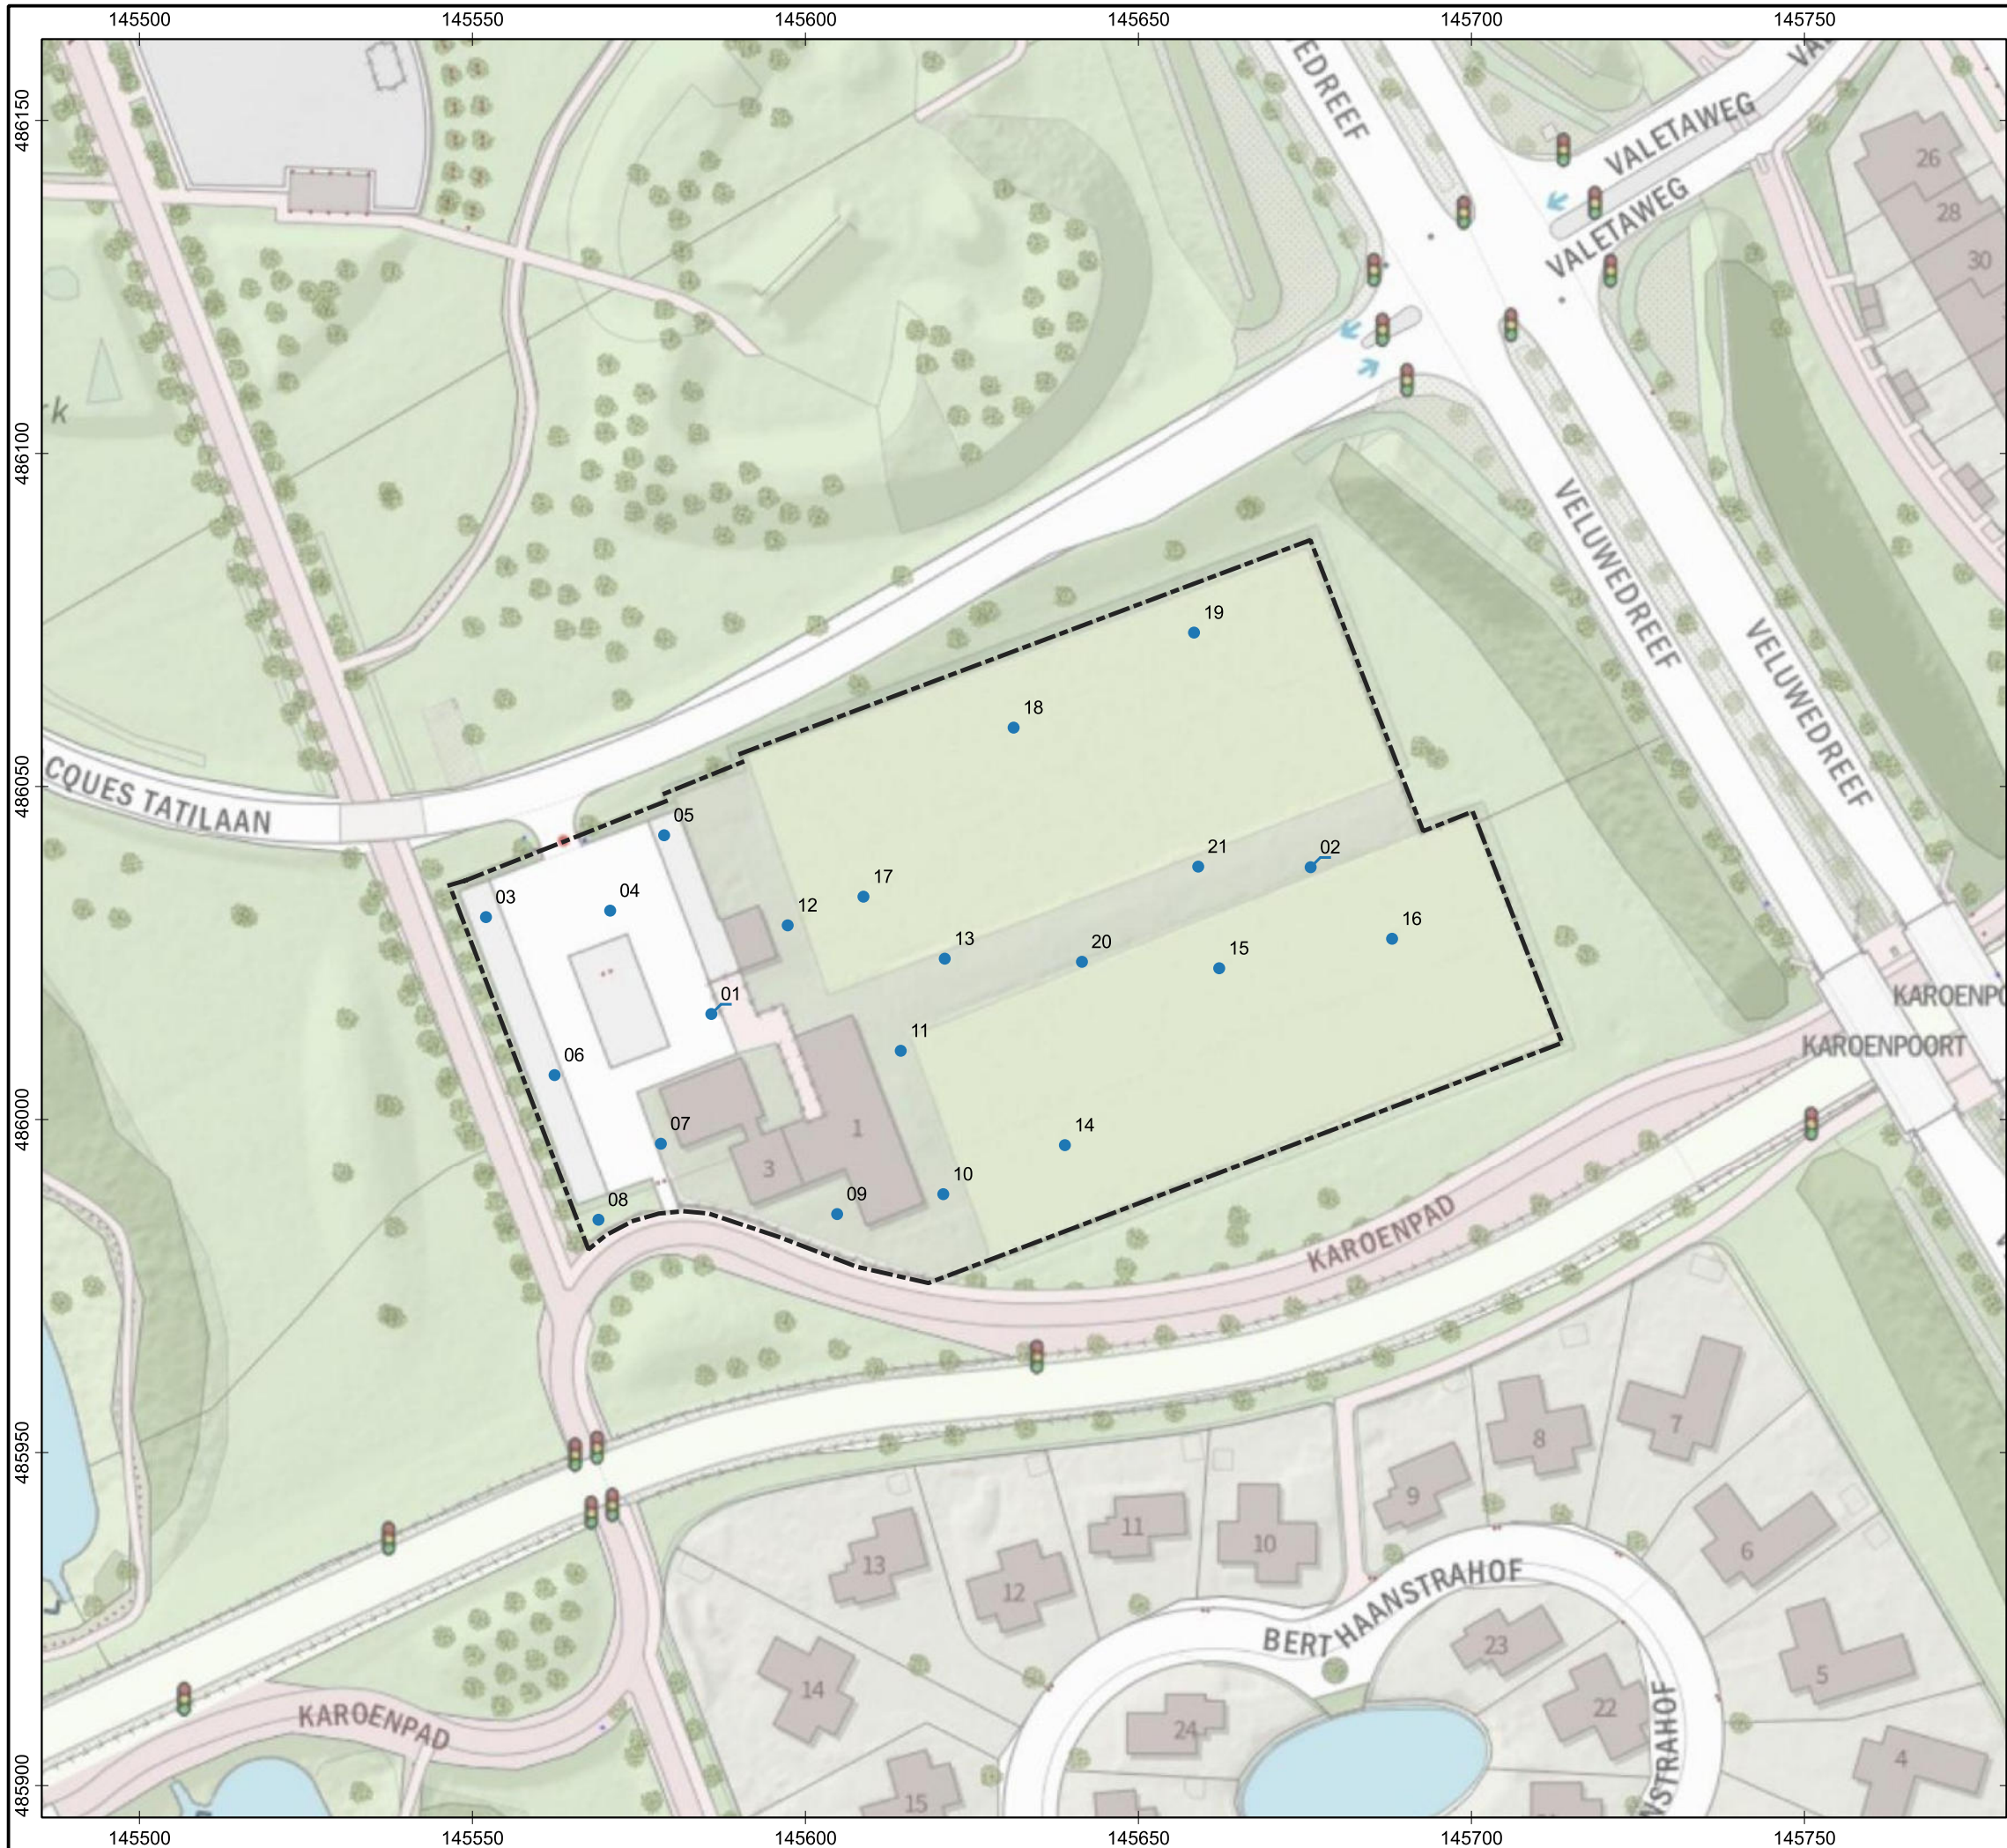
**BIJLAGE 1.2: Situatietekening**

Een samenvatting van de tijdens het veldonderzoek uitgevoerde werkzaamheden is opgenomen in de navolgende tabel. De posities van de genoemde meetpunten zijn weergegeven op situatietekening 1.2 die in bijlage 1 is opgenomen.
