# RAPPORT

## Verkennend bodemonderzoek Tangerveldweg 18 te Alteveer

**Projectnummer** : 11KL399

**Datum** : 17 januari 2012

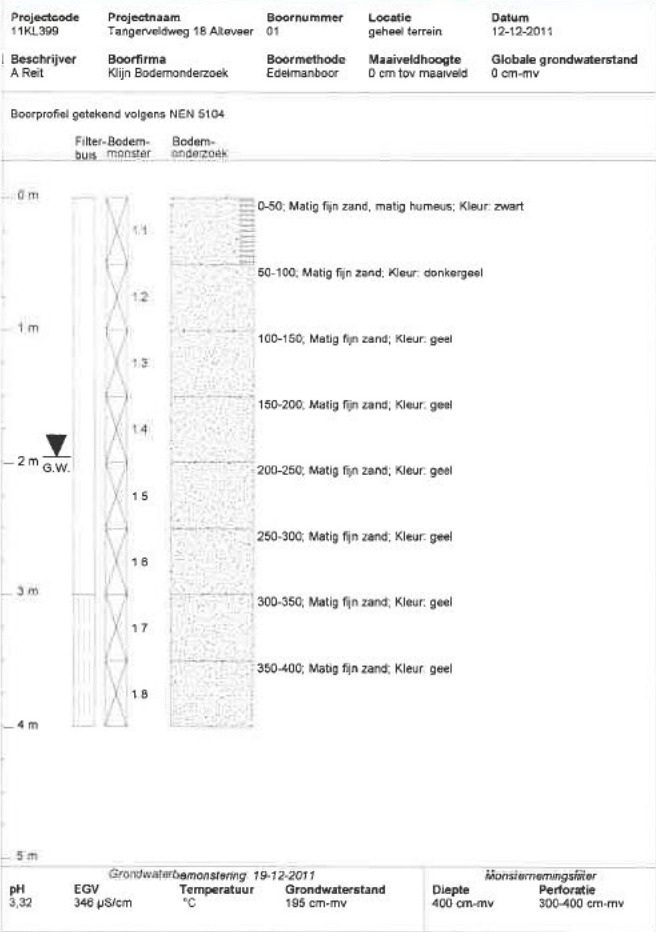
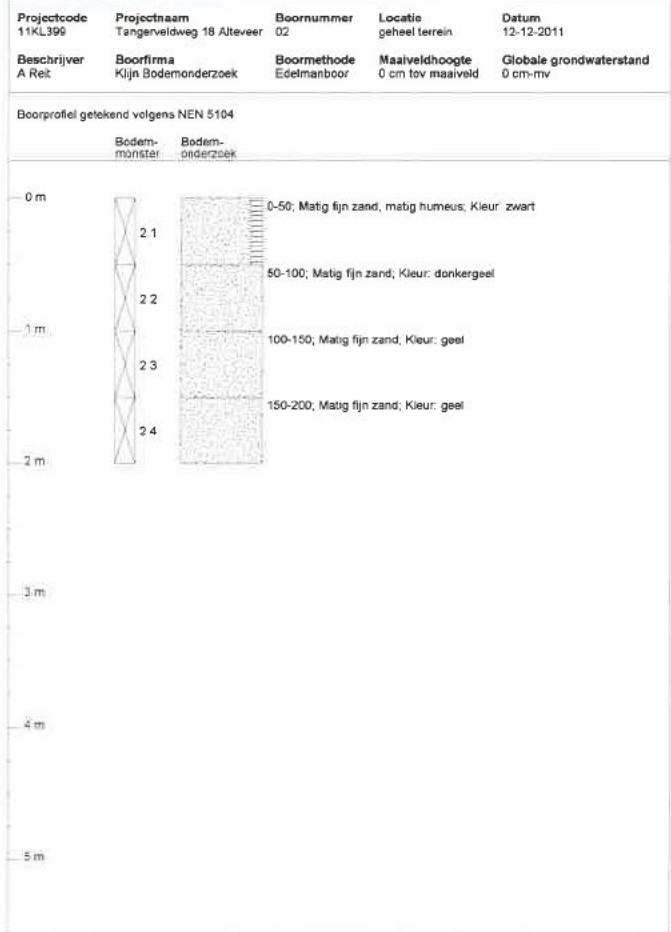
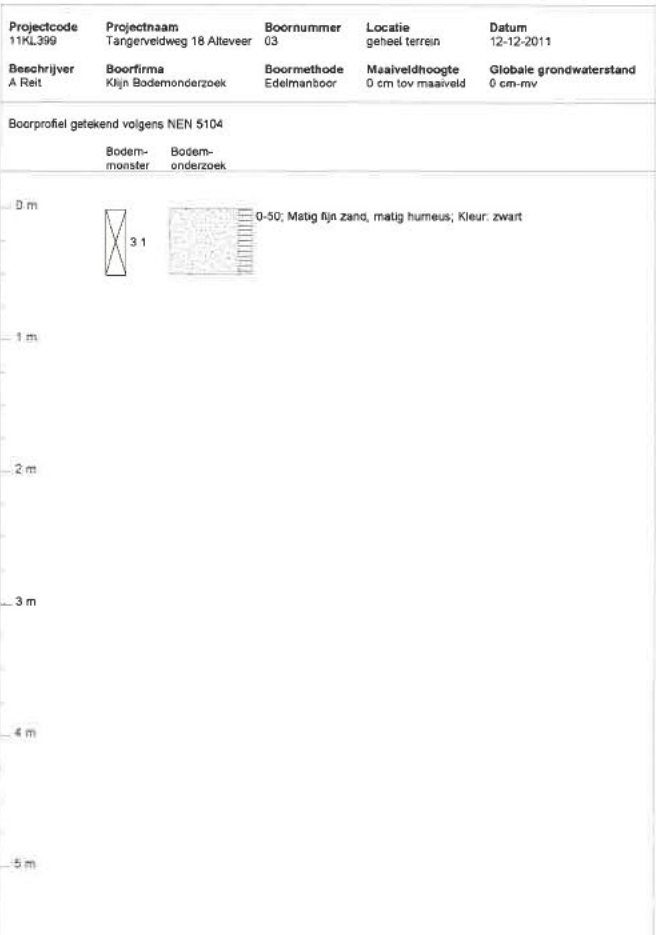
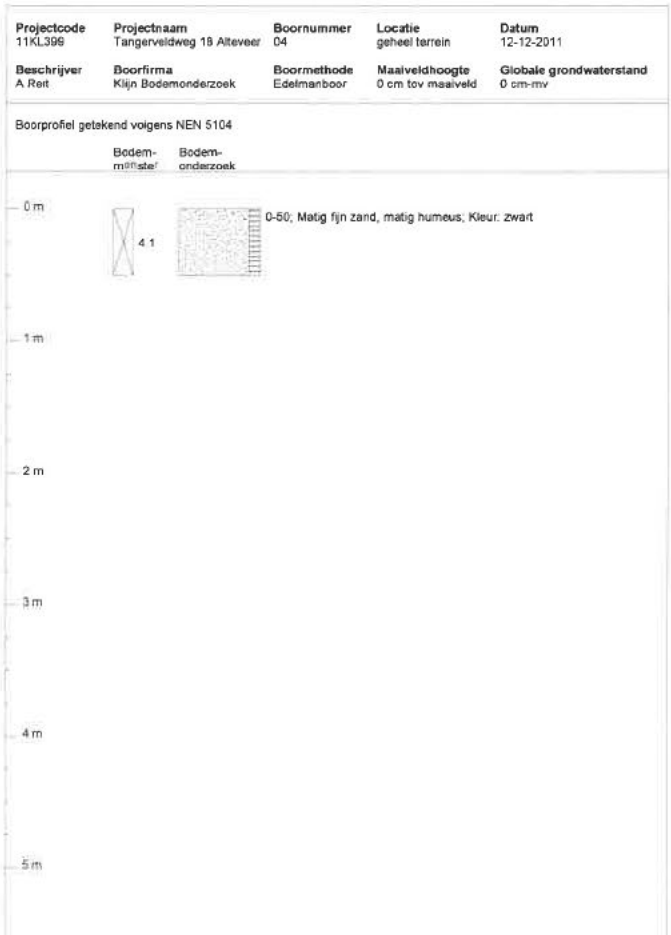
## **Bijlage 2: Boorprofielen**

Tijdens de boorwerkzaamheden is zintuiglijk geen asbestverdachtmateriaal waargenomen in de bodem. Ook zijn er geen andere bijzonderheden in de bodem geconstateerd die kunnen duiden op een verontreiniging in de grond en/of het grondwater. De boorprofielen met veldwaarnemingen zijn opgenomen in bijlage 2.

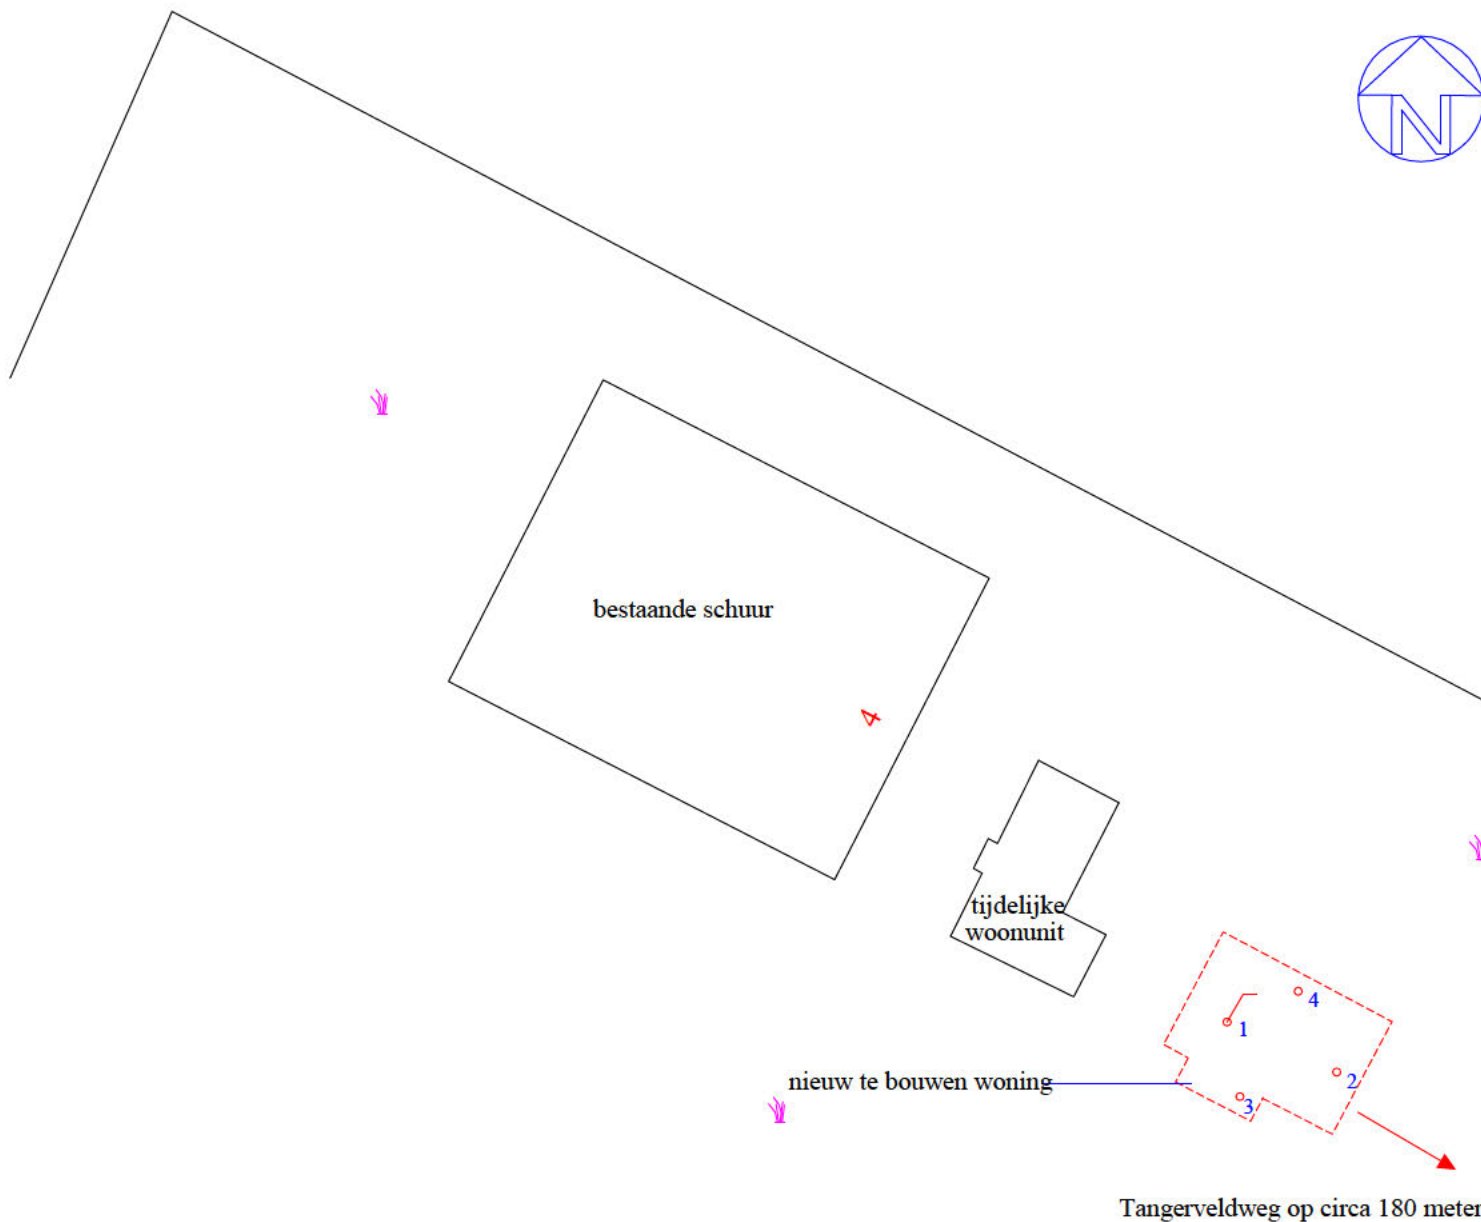
## **Bijlage 5: Overzicht posities monsternamepunten**

De posities van de monsternamenpunten zijn in bijlage 5 weergegeven.
