Onderwerp: **verkennend milieukundig bodemonderzoek volgens
NEN 5740+A1 Lloydsweg nr. 19 te Veendam**

Projectnummer: **21-M9962**

Opdrachtgever: **Kisuma Chemicals BV**

Datum: **08 september 2021**

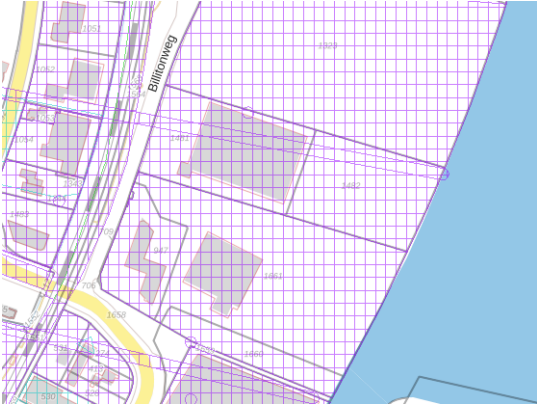
<p><i>figuur 1: gedempte wijk op perceel M 1482</i></p> <p>Op topografische kaarten van voor 1900 tot rond 1965 is tussen de panden Lloydsweg 15 en Lloydsweg 17-19, deels op perceel M nr. 1661, een sloot te herkennen.</p> <p>Op kaarten vanaf 1970 is de sloot niet meer te herkennen. T.p.v. een deel van de vm. sloot bevindt zich nu de geasfalteerde toegangsweg.</p> <p>Deze slootdemping wordt op Bodemloket.nl niet aangegeven als niet gespecificeerde demping. Er is geen informatie omtrent evt. met bodemvreemd materiaal dempingsmateriaal.</p>

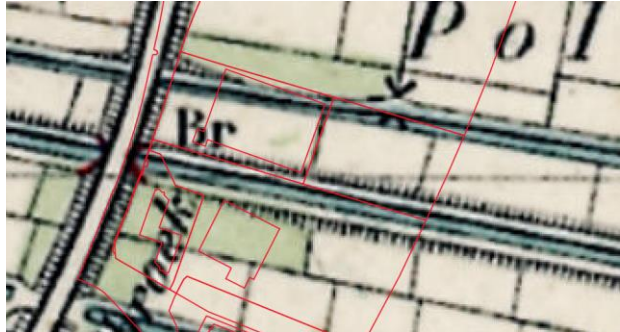
<p><i>figuur 2: vm. sloot op perceel M 1661</i></p> <p>Er is geen andere informatie omtrent evt. met bodemvreemd materiaal gedempte watergangen/ sloten t.p.v. de onderzoekslocatie (binnen het onderzochte terreindeel) Er is geen informatie omtrent evt. opgebrachte gebiedsvreemde grond (ophogingen), verhardingsmateriaal, puinmateriaal en/of afval op de onderzoekslocatie.</p>
<p>Niet gesprongen explosieven</p>	<p>Geen informatie, in Nederland zijn er niet gesprongen explosieven (NGE) uit de Tweede Wereldoorlog in de grond achtergebleven. De (potentiële) aanwezigheid van niet gesprongen explosieven kan een bedreiging inhouden bij grondroerende werkzaamheden en kan tot vertraging leiden bij planvorming en uitvoering van werkzaamheden. NGE's worden met name aangetroffen ter plaatse van 'strategische doelen' zoals binnensteden, verbindingswegen, spoorwegen, bruggen en havens. De gemeente is op basis van regelgeving verantwoordelijk voor het opsporen en ruimen van niet gesprongen explosieven uit de Tweede Wereldoorlog. Voor aanvullende informatie wordt verwezen naar de gemeente.</p>
