**RAPPORT**  
**Verkennend waterbodemonderzoek**  
**Conform NEN 5720**  
**Waterskibaan recreatiegebied**  
**Borgerswold te Veendam**

**Projectnummer** : 11KL323v2

**Datum** : 16 november 2011

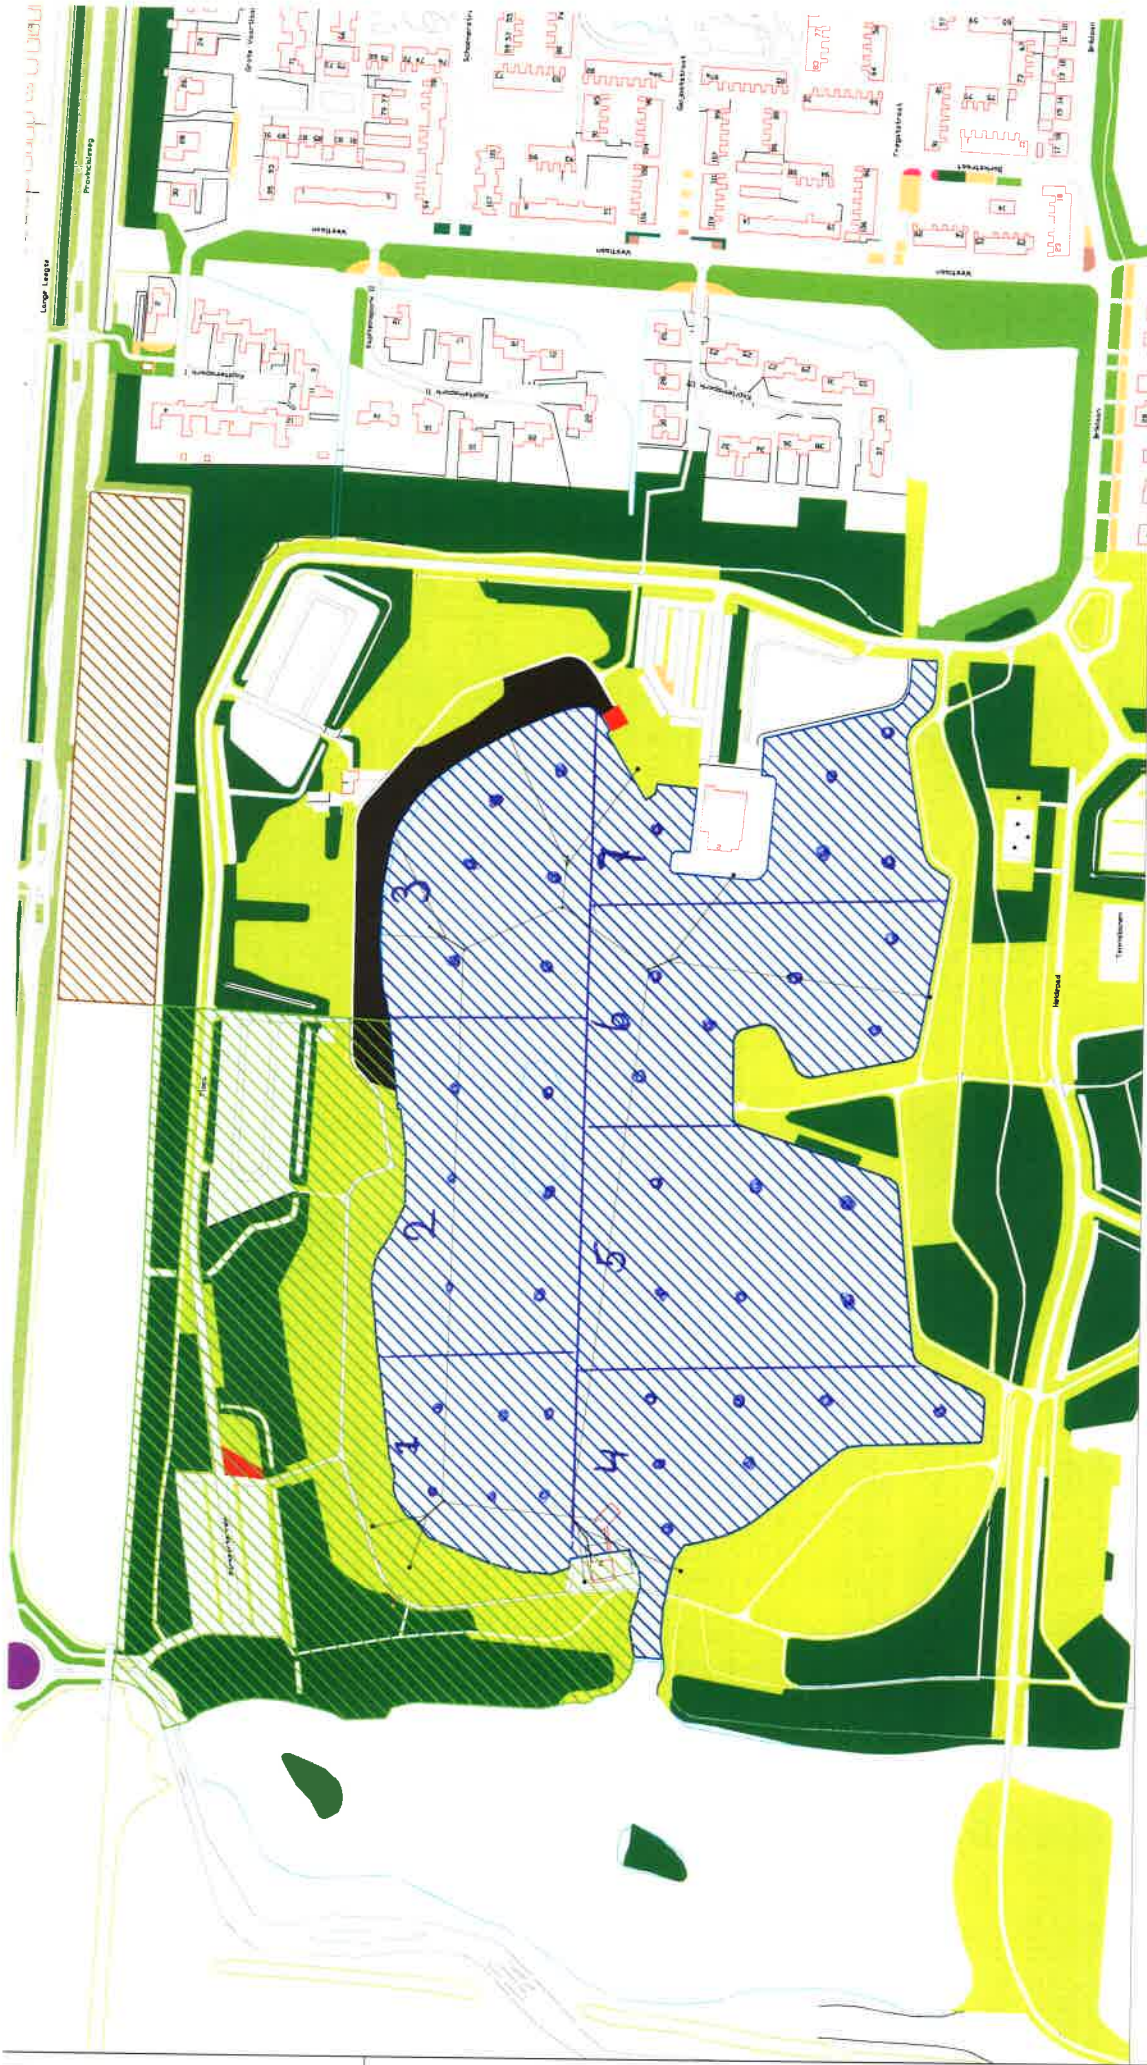
## **Bijlage 5: Overzicht posities monsternamepunten**

-   Mogelijke lokatie baggerdepot
-   Waterbodemonderzoek
-   Flora en Fauna onderzoek
