# Verkennend bodemonderzoek ter plaatse van het woonzorgcentrum Hollum te Ameland

opdrachtgever	Rho Adviseurs
datum	19 juli 2021
auteur	mevrouw R. Trebert
projectleider	de heer A.J. Peters
tweedelijnscontroleur	de heer A.J. Kooistra
projectnummer	21300465
versie	1
status	definitief

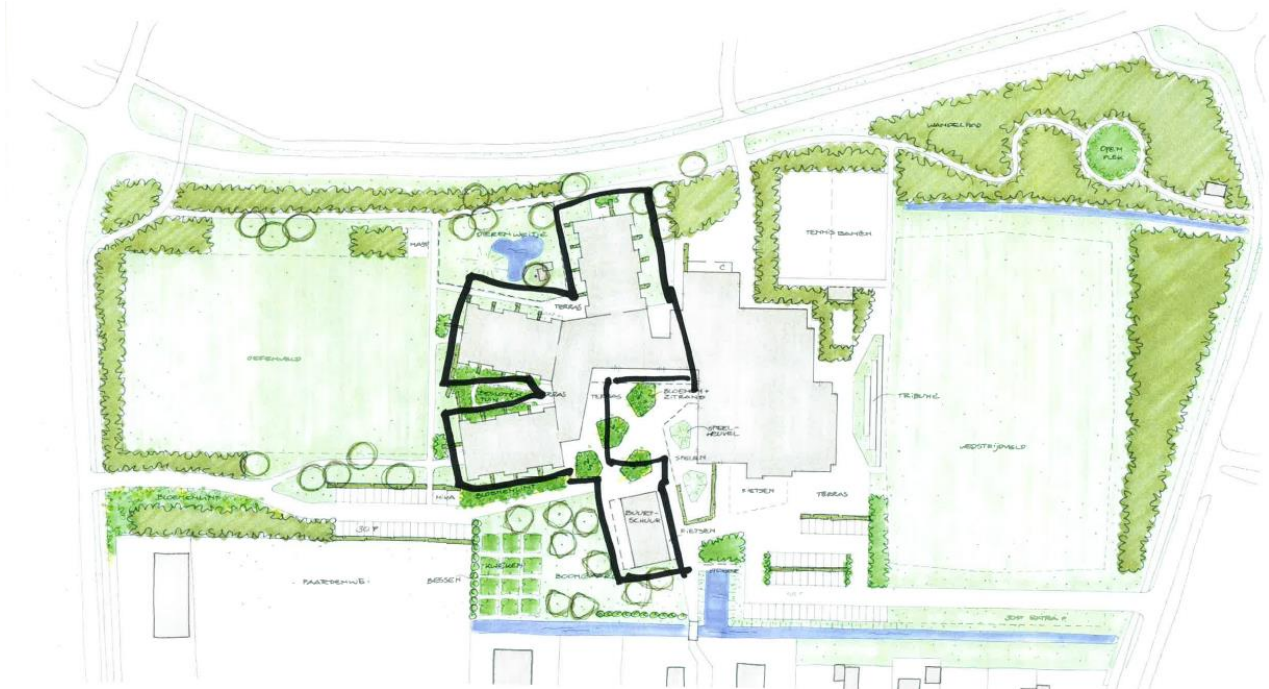
Afbeelding 1. Situering van de onderzoekslocatie (bron: opdrachtgever)

Het gehele plangebied heeft een oppervlakte van circa 5,7 ha en betreft het sportcomplex aan Oranjeweg 30 te Hollum (Ameland). De onderzoekslocatie beperkt zich tot het bouwvlak van de nieuwbouw (circa 0,4 ha). De locatie is gesitueerd ten noorden van de oude dorpskern van Hollum. Ter plaatse is een tweetal sportvelden, een tennisbaan en een sporthal aanwezig. Verder zijn er parkeervoorzieningen, een tweetal zendmasten en een trafo gesitueerd. De buitenranden zijn veelal ingericht als groenstrook met de nodige bosschages. Kadastraal staat de onderzoekslocatie bekend als gemeente Ballum, sectie G met nummer 3868.
