Nije Boarnsterdyk, Akkrum

Milieuhygiënisch vooronderzoek
Verkennd milieukundig bodemonderzoek

Kenmerk : A2065-06/PBE/rap1
Datum : 11 april 2022

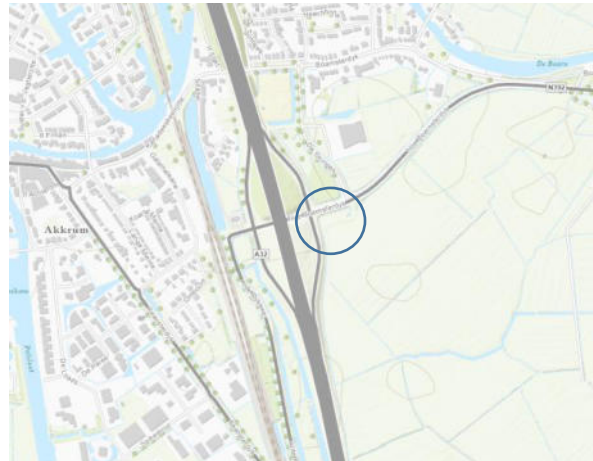
<p>Afbeelding 2: Onderzoekslocatie en belendingen (bron: IDDS Projectenkaart)</p>
Afbakening VO	25 meter buiten onderzoekslocatie	-

Onderzoeksvraag		
Wat is de afbakening van de onderzoekslocatie en is deze voldoende?		
Uitwerking		Bronnen
Situering	Globale ligging: zie overzichtskaart 1.1 in bijlage 1. Begrenzing onderzoekslocatie: zie situatietekening 1.2 in bijlage 1.	
Adres	Nije Boarnsterdyk	
Postcode / Plaats	8491 KR Akkrum	
Gemeente	Heerenveen	
Provincie	Friesland	
RD-coördinaten	Omschrijving	Globaal middelpunt onderzoekslocatie
	X	185.887
	Y	562.432
Hoogte maaiveld	Z	Circa 0,1 m +NAP
Kadastraal	Gemeente	Akkrum
	Gemeentecode	AKM02
	Sectie	B
	Nummers	3477, 3483 en 3488 (allen gedeeltelijk)
Oppervlaktes (m ²)	Totaal	Ca. 6.400 m ²
	Bebouwd	-
	Verharding	Stelconplaten ca. 150 m ²
Belendingen	Alle richtingen	Rondom de locatie is sprake van agrarisch gebied. Ten westen van de onderzoekslocatie is een snelweg gelegen.
