**VERKENNEND BODEM- EN ASBEST IN
GRONDONDERZOEK**

Aengwirderweg 318

Tjalleberd

kenmerk PJ Milieu BV: 23046601A

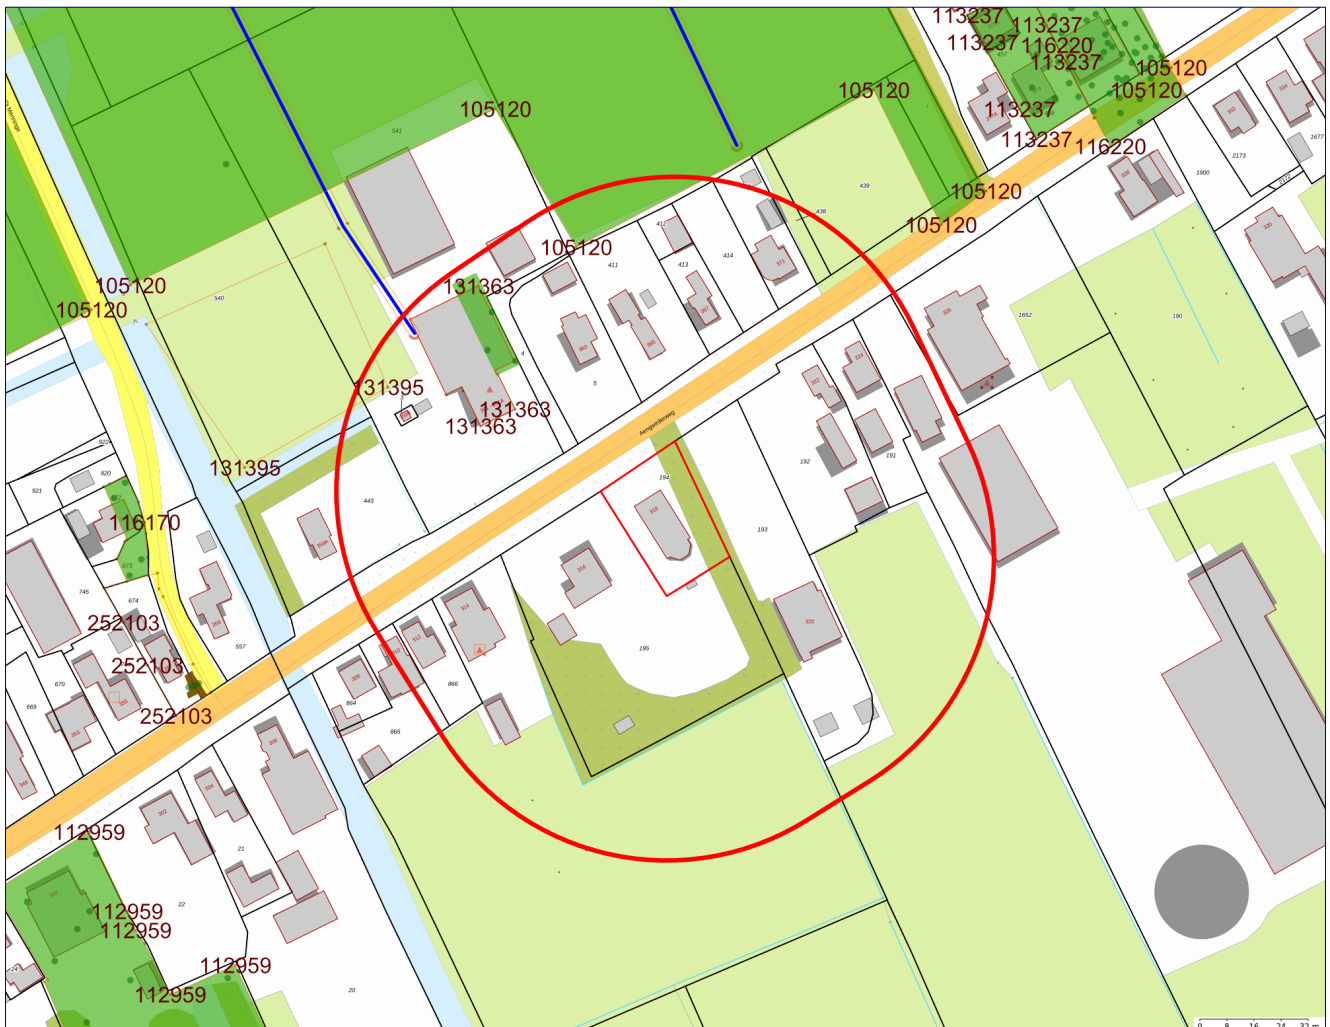
Tjalleberd Aengwirderweg 318

- groen geeft aan dat er onderzoek is uitgevoerd;
- okergeel geeft aan dat er een verontreiniging zit
- bruin geeft aan dat er een sanering heeft plaatsgevonden
- zwart geeft aan de plekken waarop een zorgmaatregel (ook kadastraal geregistreerd) van toepassing is
- oranje lijnen geven de locatiecontour aan; kleine vierkantjes geven aan dat er gegevens over bedrijfsactiviteit aanwezig zijn
- blauwe lijnen geven de plek aan van slootdempingen of (tram en spoor)traces
- donkergroene punten geven aan waar boringen zijn gezet
- rode driehoekjes geven aan waar tanks zitten of hebben gezeten.

Van de omgeving zijn enkele (relevante) bodemonderzoeksrapporten bekend. De rapportages zijn opgesomd in de bodemrapportage van de provincie (zie bijlage 1). De resultaten van de genoemde bodemonderzoeken in de omgeving geven geen aanleiding relevante bodemverontreiniging ter plaatse van de onderzoekslocatie te verwachten.

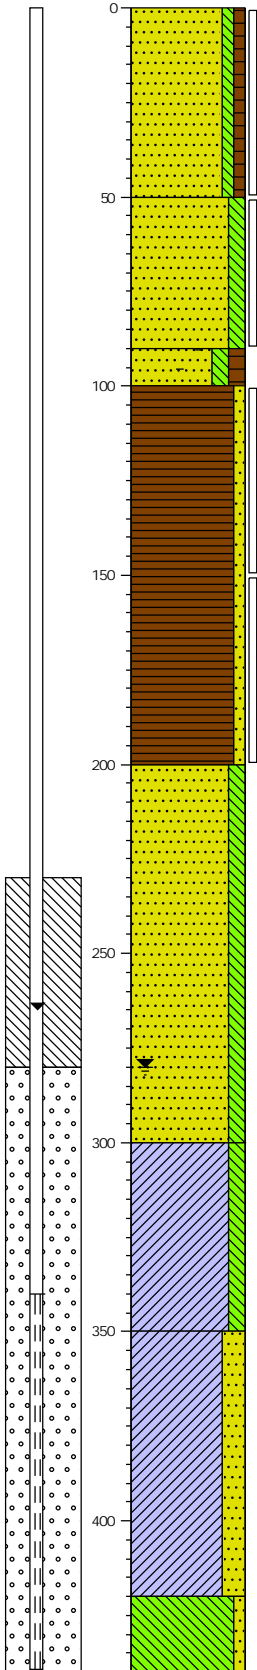
Boring: 1
 Datum: 6-9-2023
 Boormeester: Ruben van de Bunt

- 0 tuin
- Zand matig fijn, zwak siltig, zwak humeus, donkerbruin, Edelmanboor
- 50
- Zand matig fijn, matig siltig, grijs, Edelmanboor
- 90
- ▲ 100
- Zand matig fijn, matig siltig, matig humeus, matig baksteenhoudend, donkerbruin, Edelmanboor
- Veen, zwak zandig, donkerbruin, Edelmanboor
- 150
- 200
- Zand matig fijn, matig siltig, licht grijsbruin, Edelmanboor
- 250
- 300
- Klei, matig siltig, grijs, Edelmanboor
- 350
- Klei, sterk zandig, laagjes veen, licht beigebruin, Edelmanboor
- ▲ 400
- 420
- Leem, zwak zandig, lichtgrijs, Edelmanboor
- 440

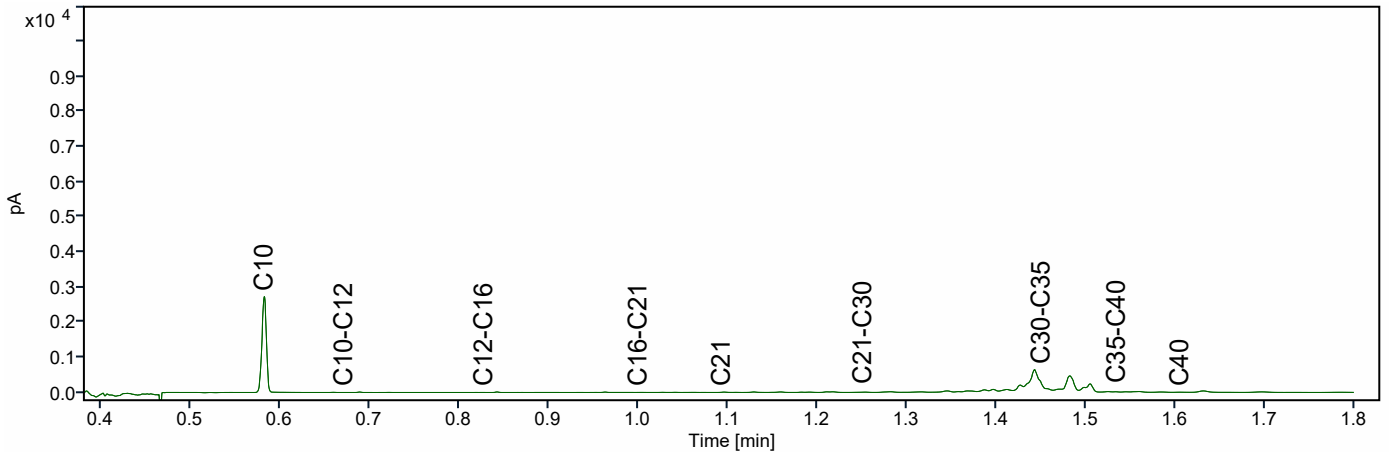
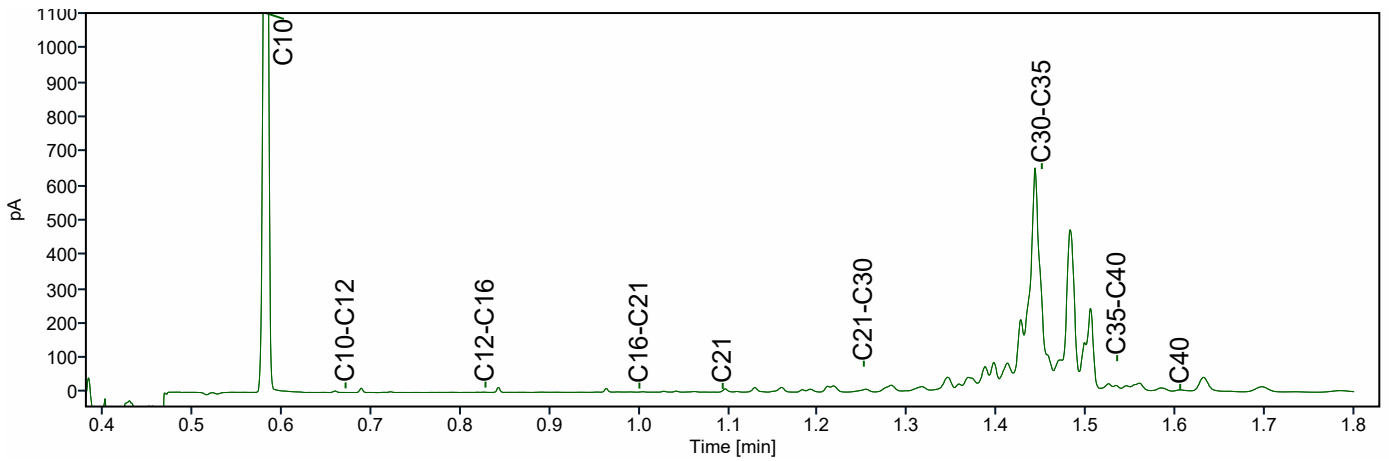
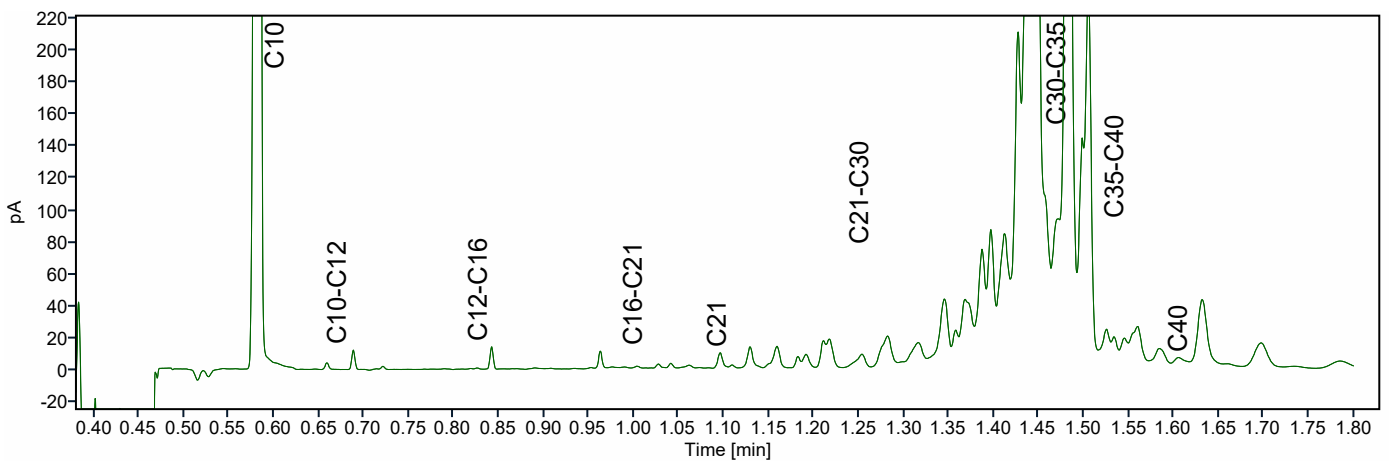
Sample ID.: 13824677
Certificate no.: 2023127192
Sample description.:

Chromatogram TPH/ Mineral Oil

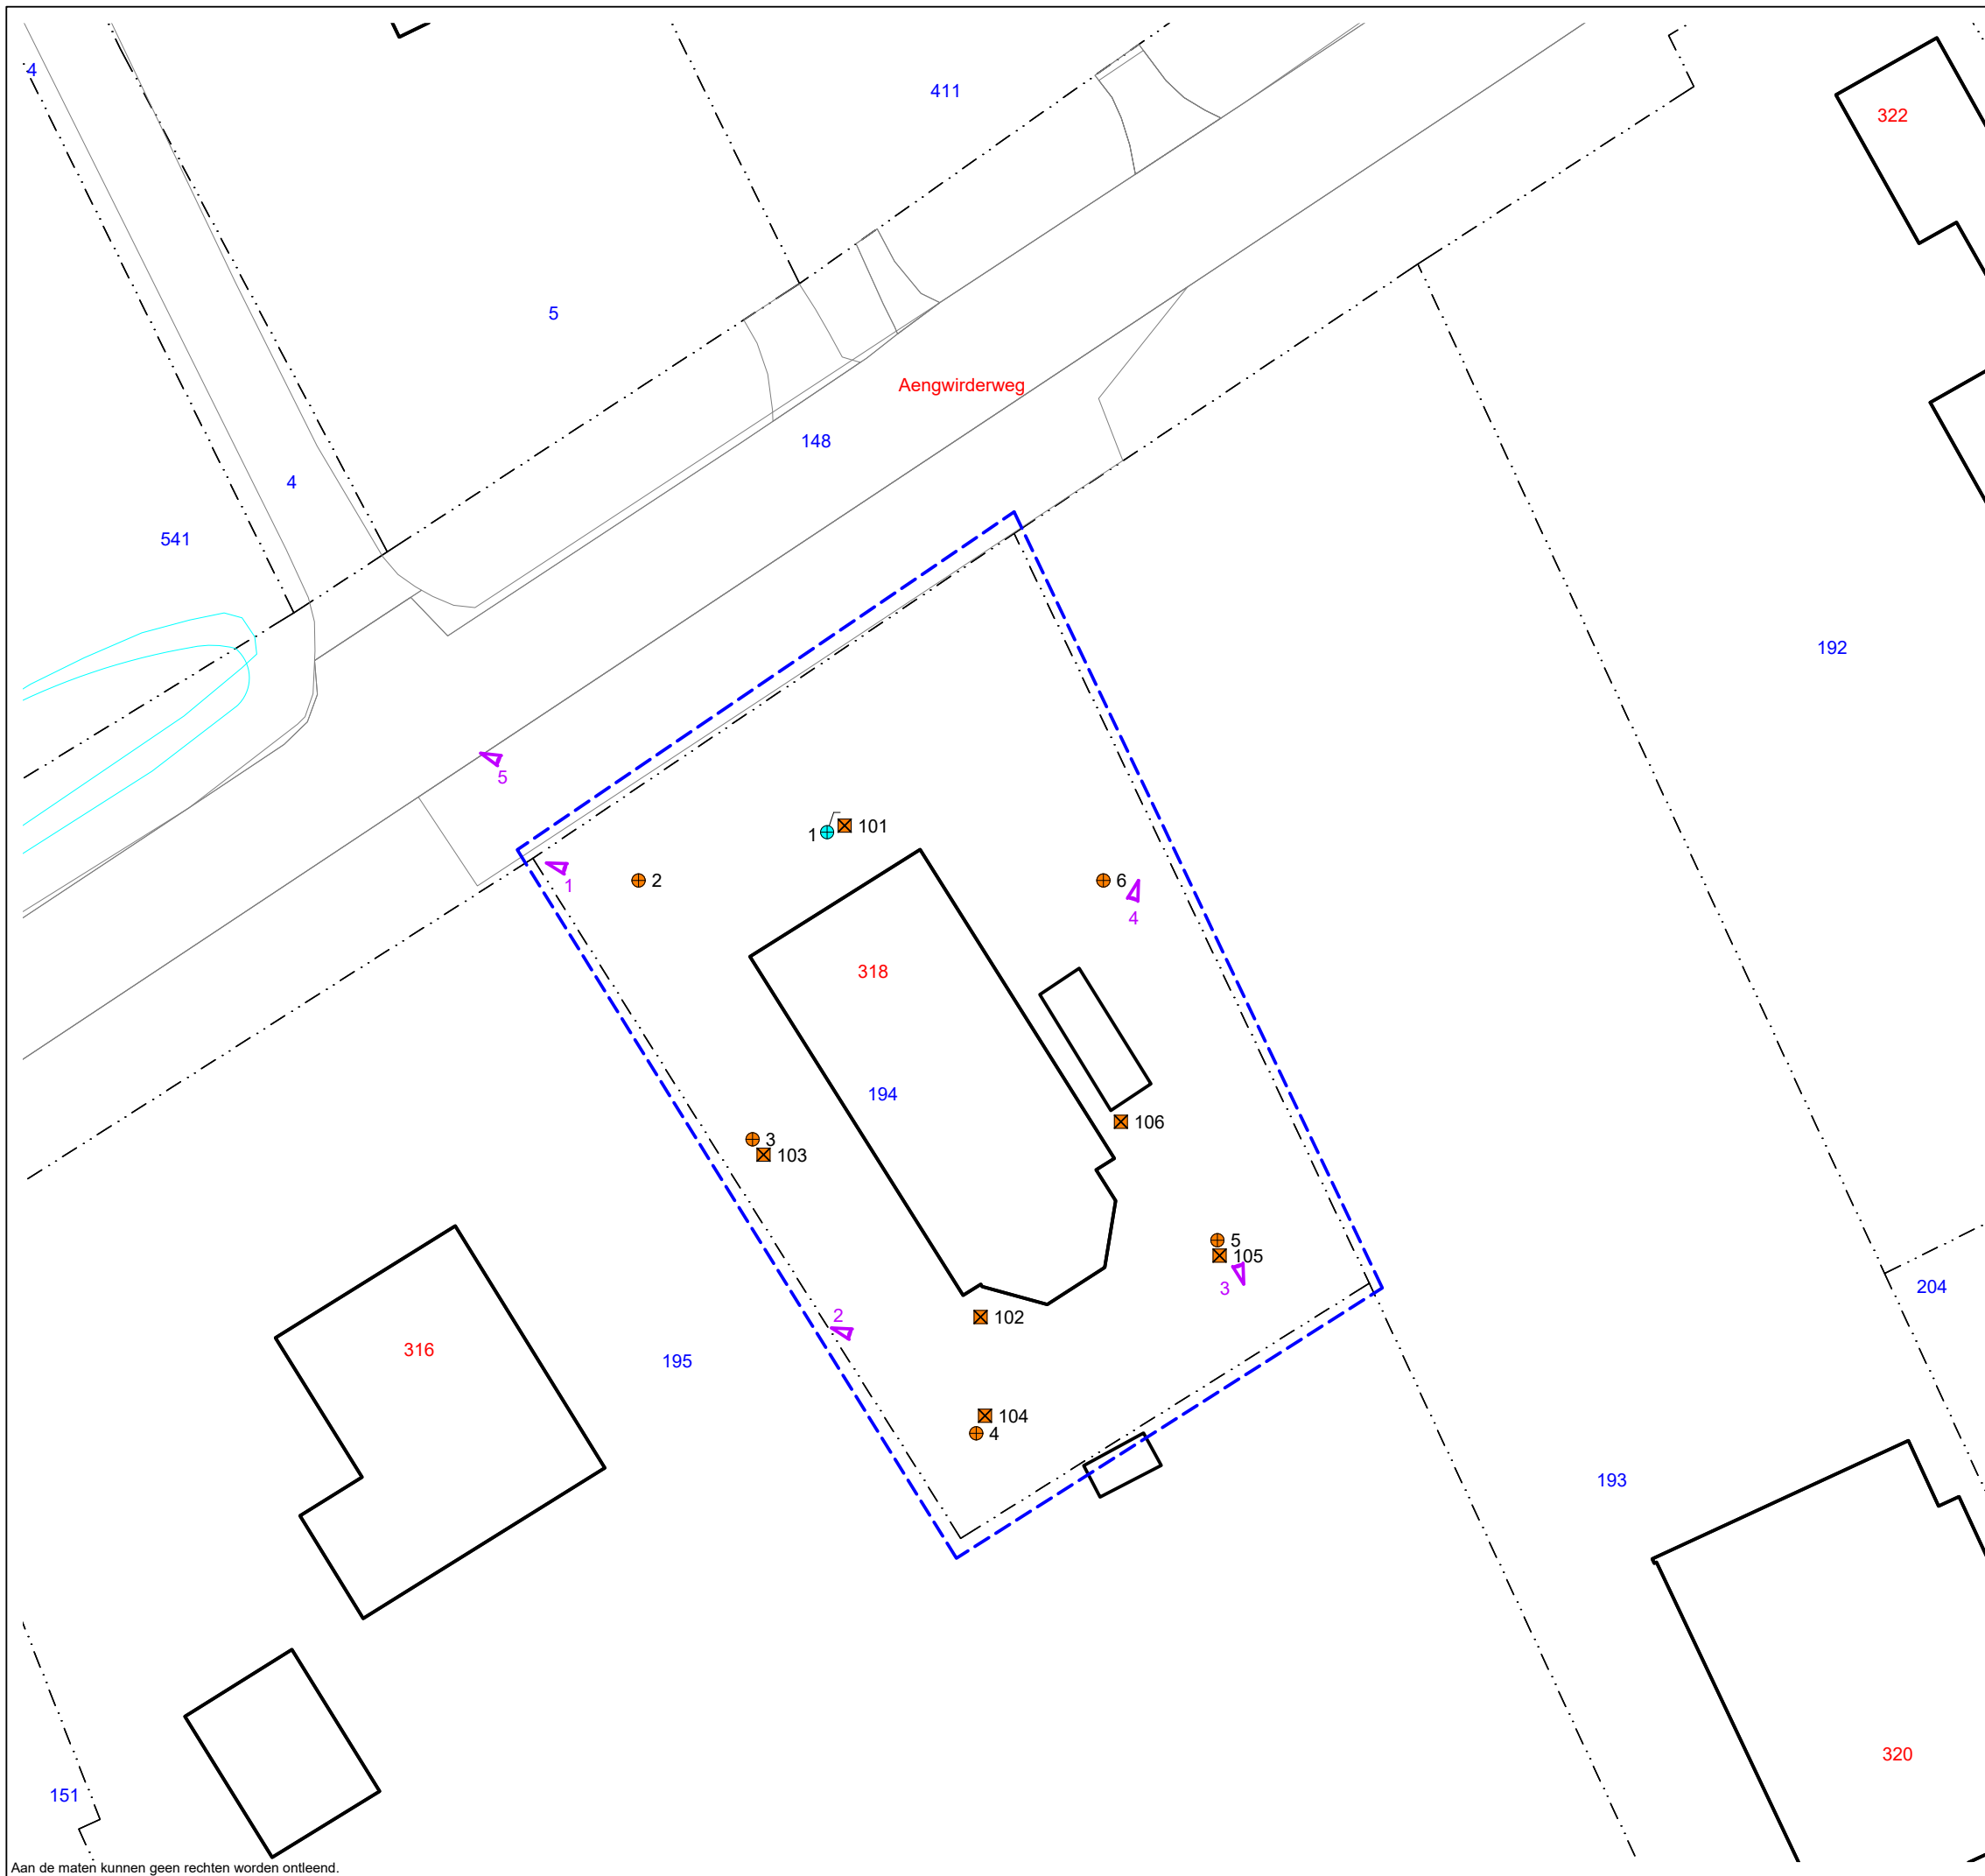
Tekening

Projectnaam: Tjalleberd Aengwirdeweg 318					
Type: Verkennd bodem- en asbest in grondonderzoek					
Omschrijving: Situatietekening					
Projectnr: 23046601A	Bestandsnaam: 23046601A				
Formaat: A3	Getekend: J.S.	Datum: 20-09-2023	Tekeningnr: 1	Versie: Definitief	
Schaal: 1:300

Op Aengwirderweg 318 is een kerkgebouw gesitueerd. Aan de noordoostzijde bevindt zich een fietsenstalling, welke voorzien is van asbestvrije⁴ golfplaten. Het buitenterrein is in gebruik als tuin en deels voorzien van een tegel- en grindverharding. Tijdens de visuele inspectie van de locatie zijn geen bodembedreigende activiteiten aangetroffen. Invasieve exoten, of aanwijzingen voor aanwezigheid ervan, zijn niet aangetroffen⁵. In bijlage 6 is een situatietekening opgenomen.
