Verkennend- en eindsituatie
bodemonderzoek
Melkemastate 2 te Leeuwarden
Definitief

In opdracht van:
Qirion B.V.

Projectnummer:
M21B0254

Datum:
8 november 2021

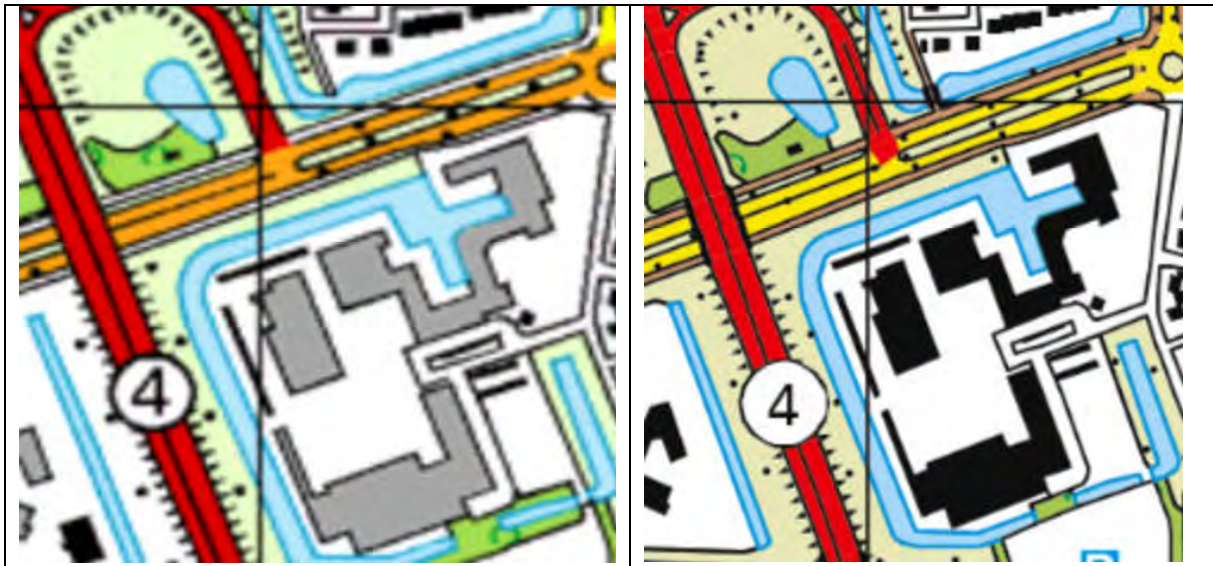
Figuur 3. Historisch kaartmateriaal omgeving Melkemastate 2 Leeuwarden.

Uit historisch kaartmateriaal (bron 3) blijkt dat de directe omgeving van de onderzoekslocatie tot circa 1992 een agrarische functie had. Op het kaartmateriaal is te zien dat rond 1993 op de onderzoekslocatie bebouwing gerealiseerd. Sinds dat moment is de bebouwing in stand gebleven op de onderzoekslocatie.

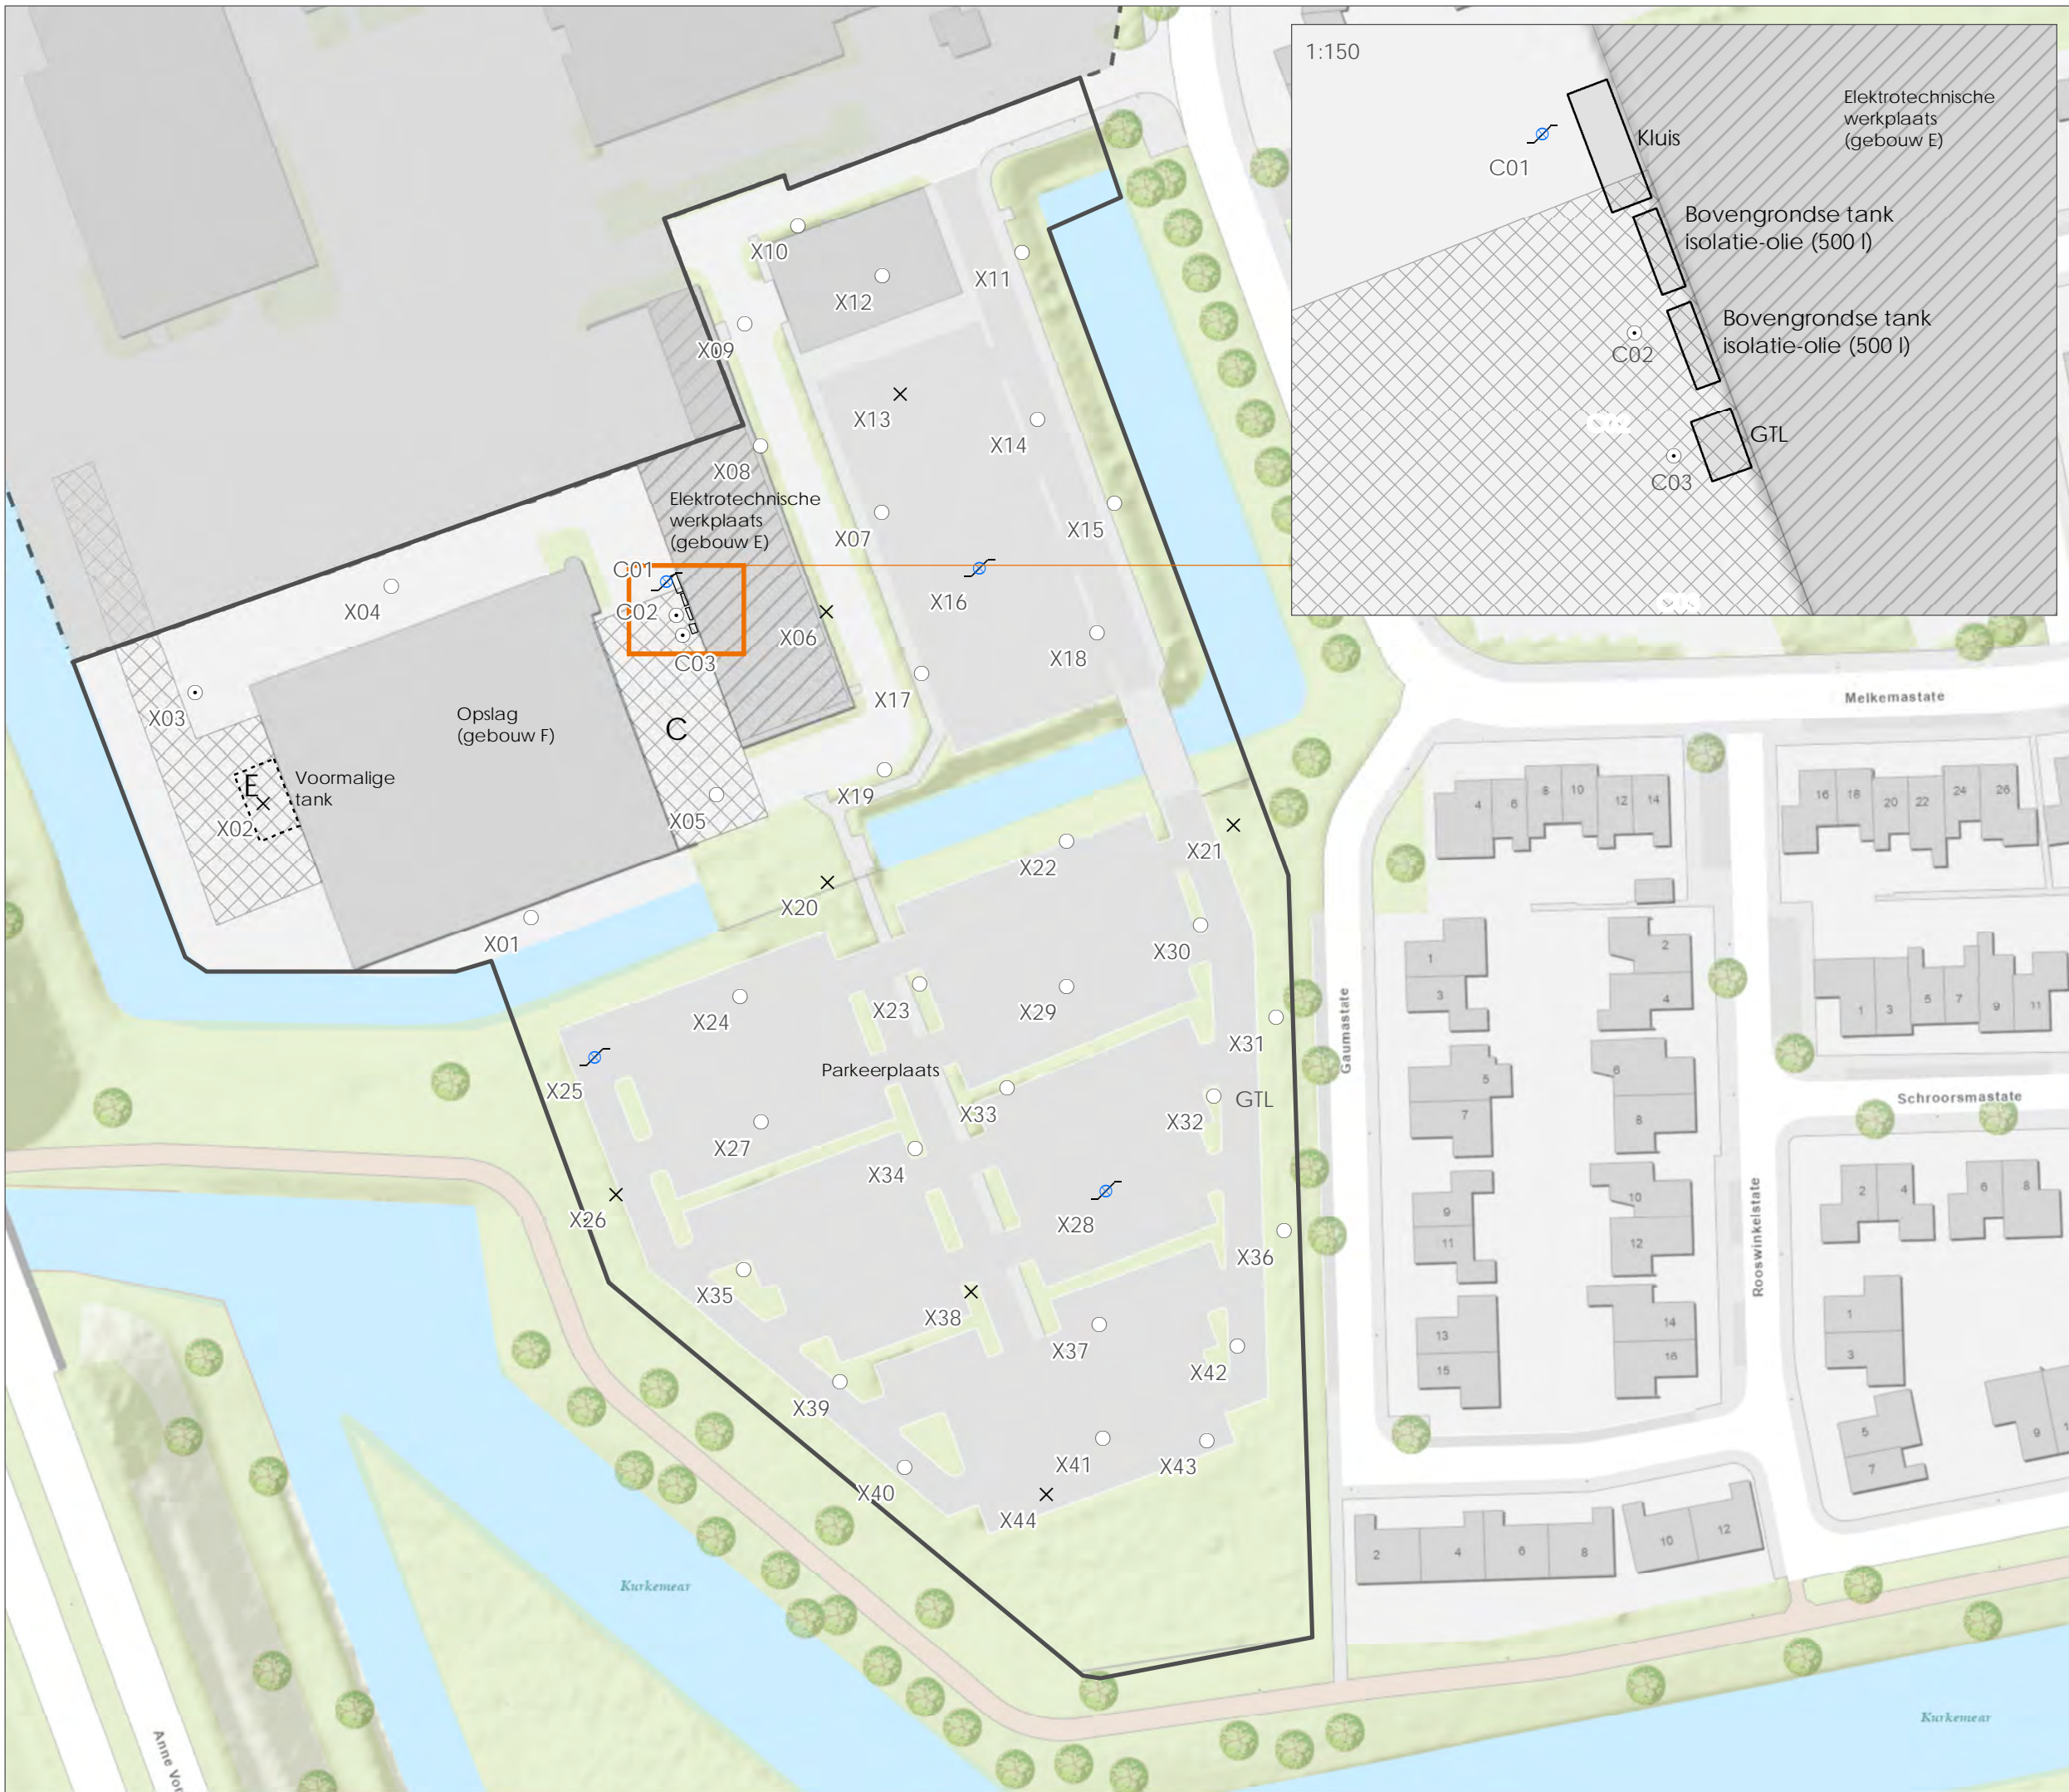
Bijlage 2: Situatietekening (1:1000)

Situatietekening

De regionale ligging van de onderzoekslocatie is zichtbaar in bijlage 1. Een situatietekening is weergegeven in bijlage 2.
