Historisch vooronderzoek

**Hechterp
te Leeuwarden**

projectnummer
221367

TITELBLAD

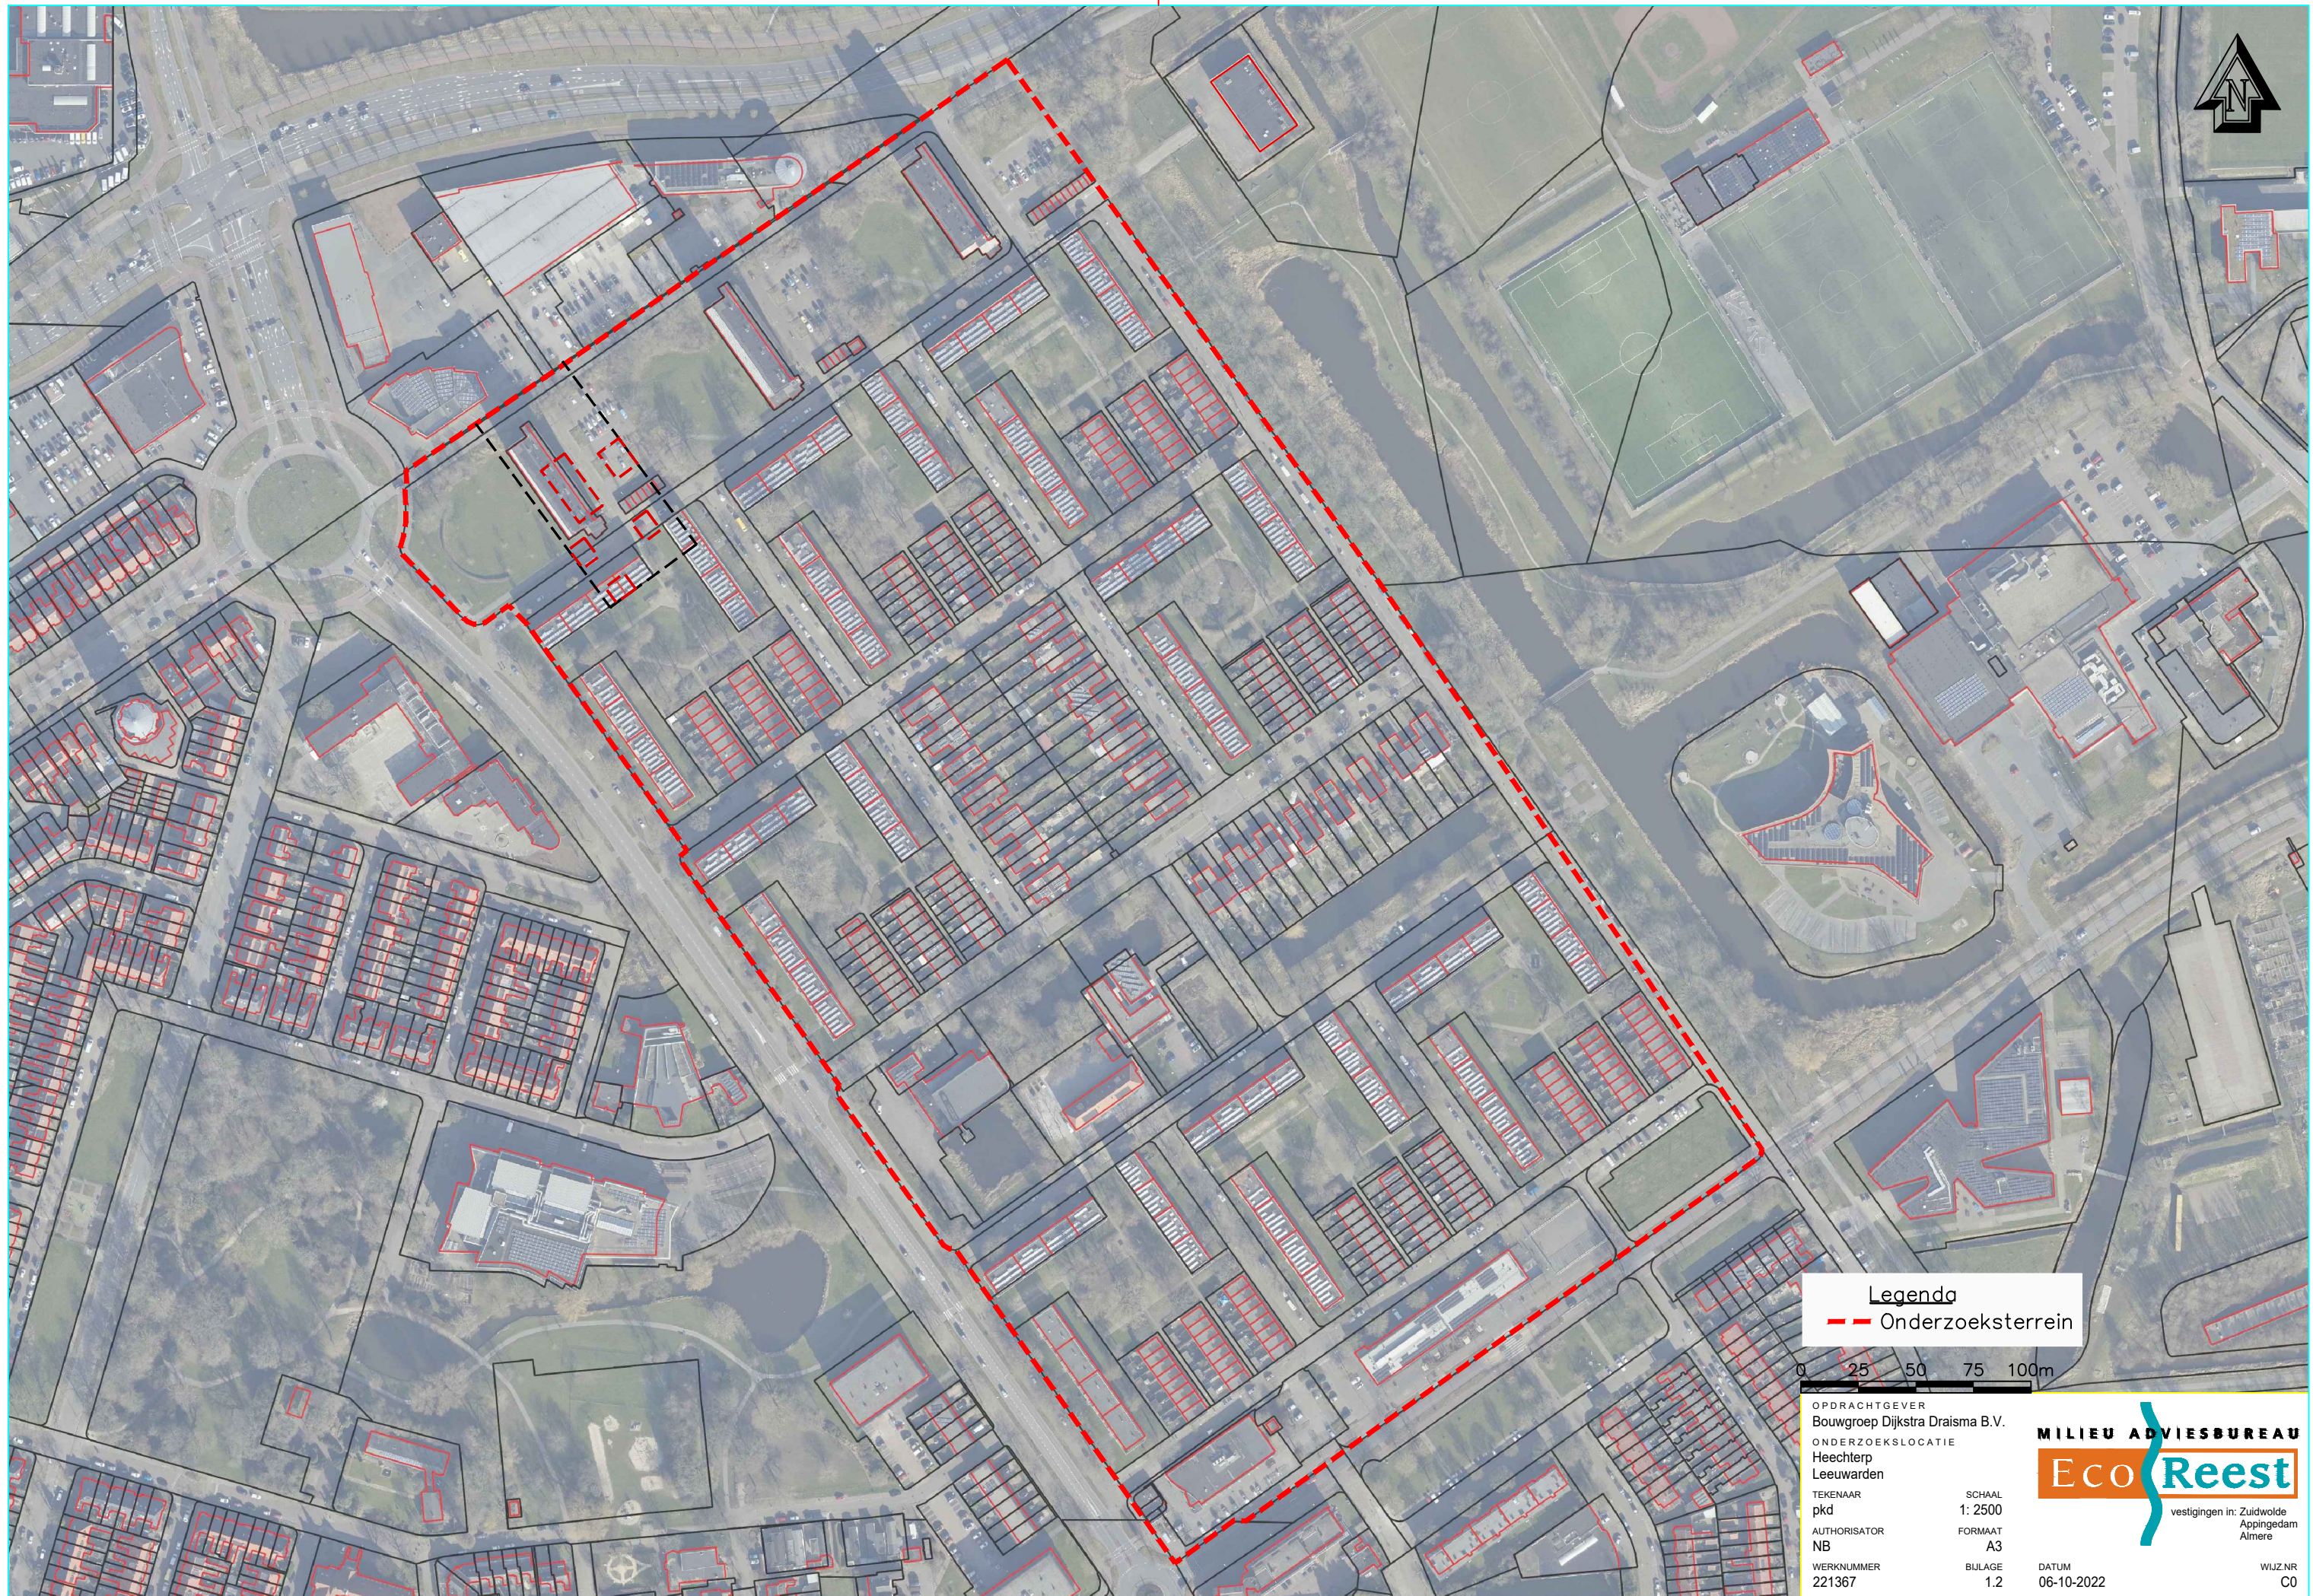
Legenda
- - - - - Onderzoeksterrein

In bijlage 1.2 is een situatieschets met de begrenzing van het onderzoeksterrein opgenomen.

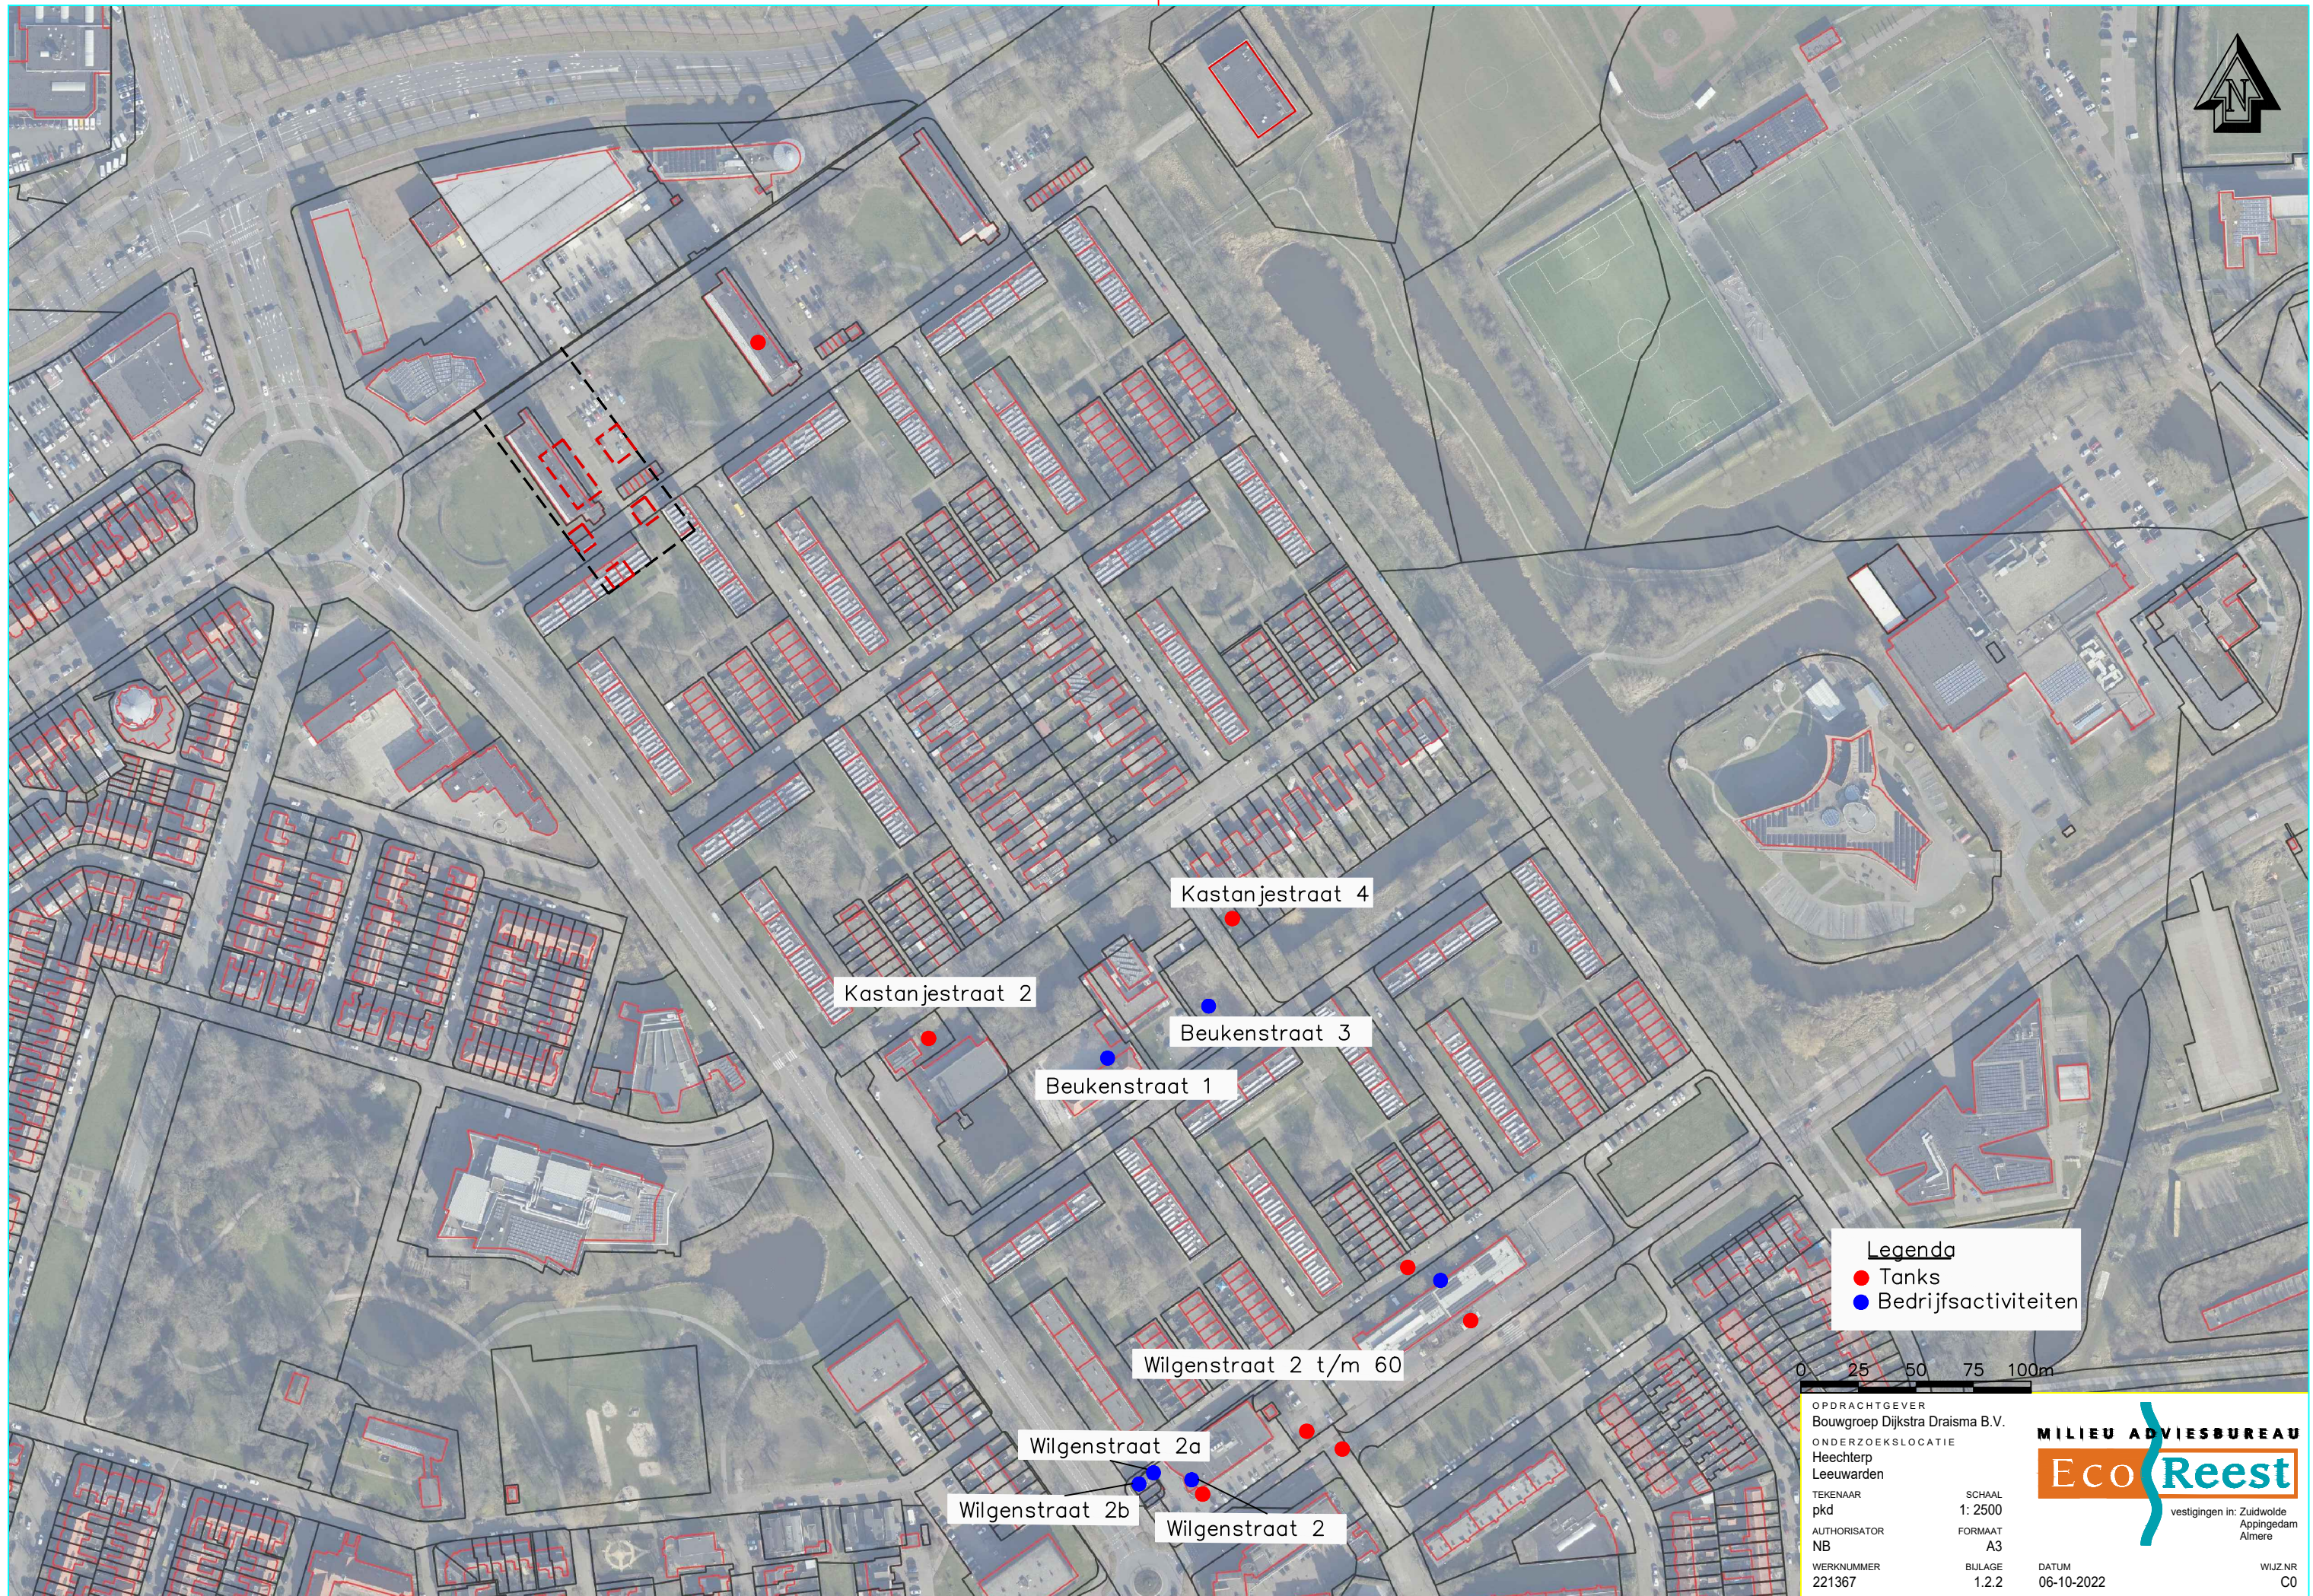
- Tanks
- Bedrijfsactiviteiten

De delen van het onderzoeksgebied waarop bovenstaande potentieel bodembedreigende zaken betrekking op hebben, zijn aangegeven op de tekening in bijlage 1.2.2.

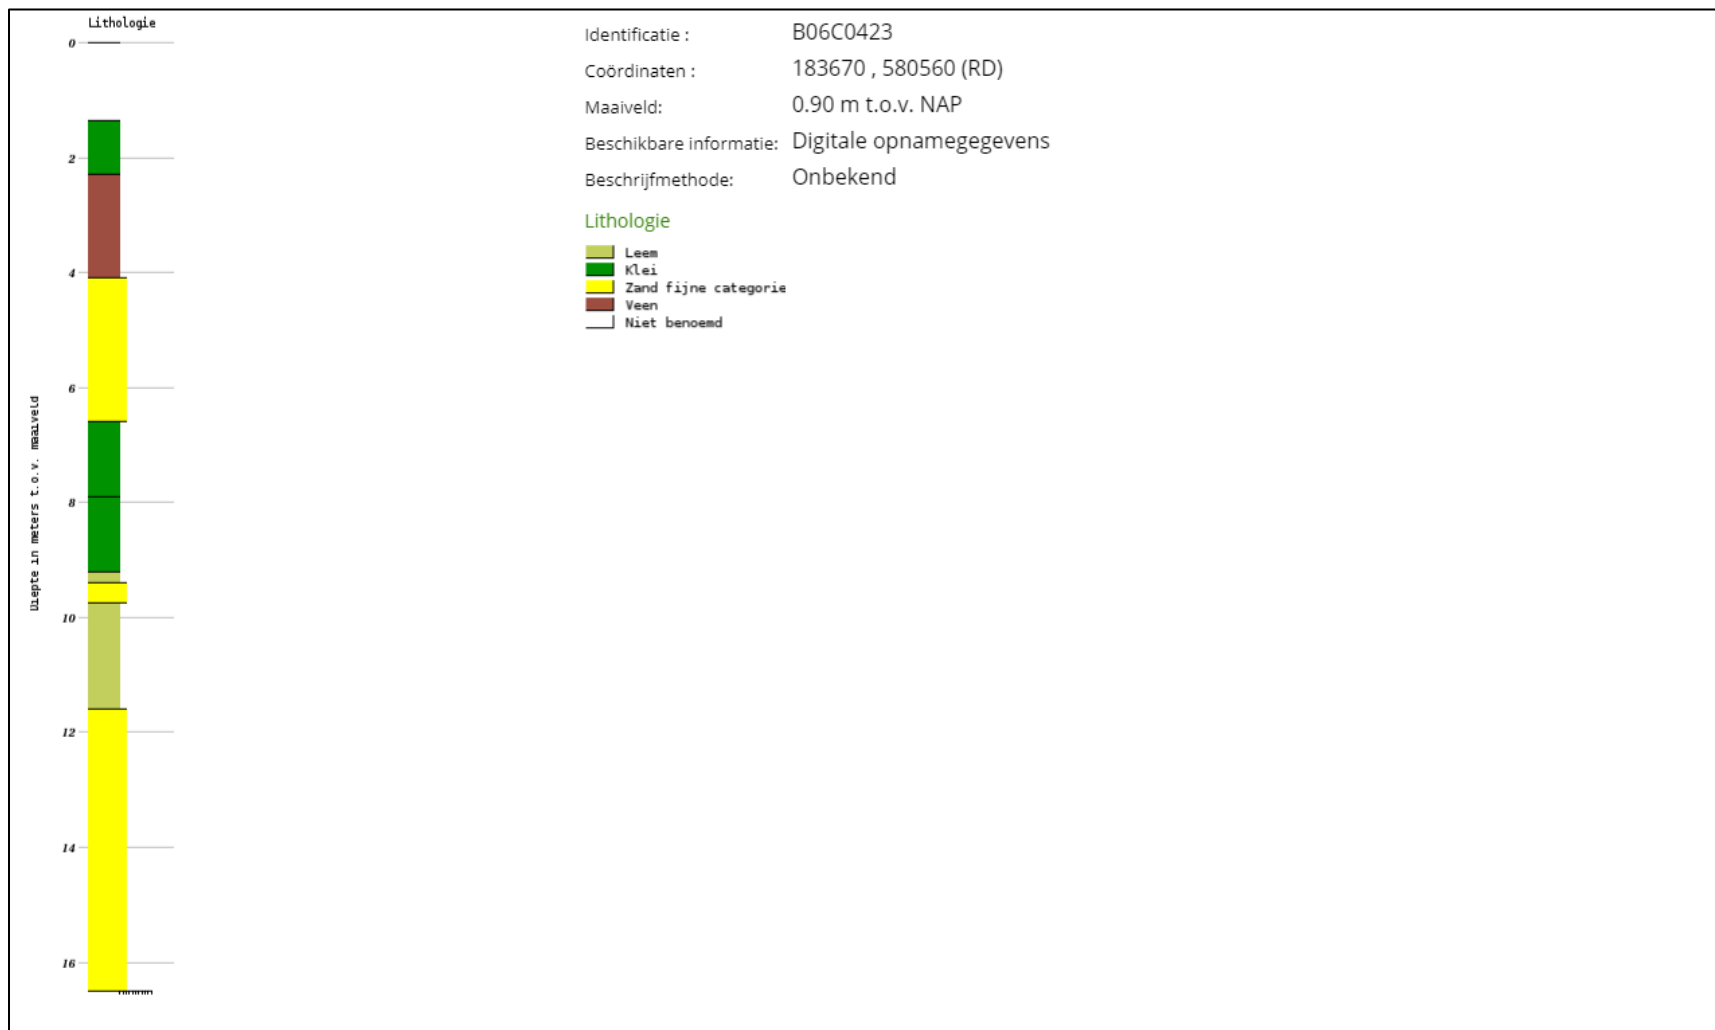
BOORMONSTERPROFIEL (bron: www.dinoloket.nl)

Op basis van boring B06C0423 is de globale bodemopbouw ter plaatse van het onderzoeksgebied als volgt te omschrijven (zie ook bijlage 3):

- 0,0 – 1,3 m-mv - (niet benoemd i.v.m. bebouwd/opgehoogd gebied)
- 1,3 – 2,3 m-mv klei
- 2,3 – 4,1 m-mv veen
- 4,0 – 6,6 m-mv zand
- 6,6 – 7,9 m-mv klei
- 7,9 – 9,2 m-mv klei, zandig
- 9,2 – 9,4 m-mv leem
- 9,4 – 9,75 m-mv zand
- 9,75 – 11,6 m-mv leem
- 11,6 – 16,5 m-mv zand

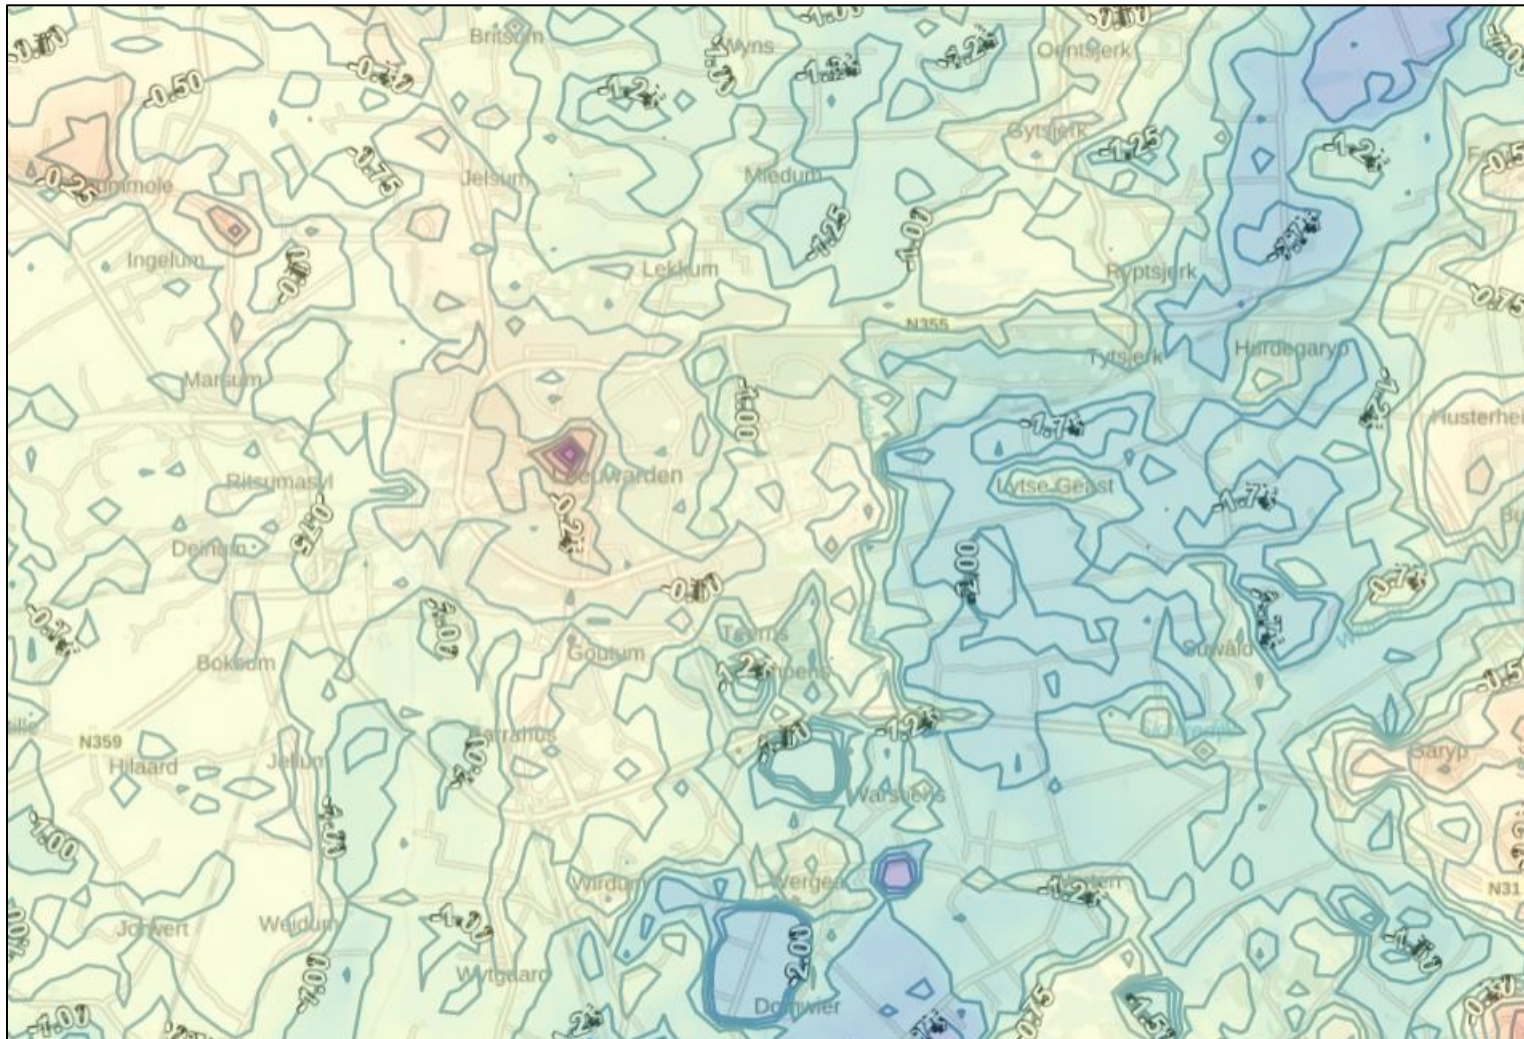
ISOHYPSEN (bron: www.grondwatertools.nl)

Uit de isohypsen van het Eerste Watervoerende Pakket (zie bijlage 3) is af te leiden dat de lokale grondwaterstroming globaal oostelijk gericht is. Door plaatselijk voorkomen van oppervlaktewater, variaties in het maaiveldniveau en grondwaterbronningen kan de stromingsrichting van het freatische grondwater hiervan afwijken.
