# PRAKTISCHE DENKERS

# Verkennend bodemonderzoek ter plaatse van Hoptilsterdyk 28 te Hilaard

Gemeente Leeuwarden  
19 mei 2022  
de heer J. Billekens  
de heer R. Vedder  
mevrouw R. Trebert  
22300941  
definitief

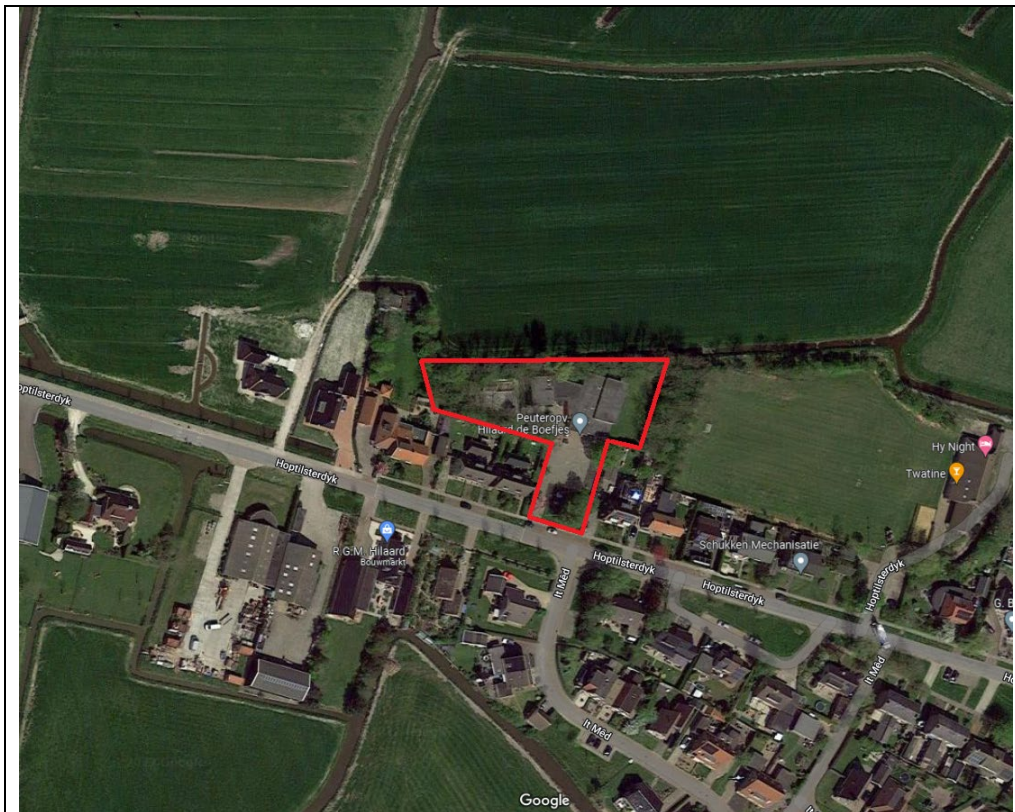
Afbeelding 1. Situering van de onderzoekslocatie (bron: Google Maps, 2022)

De onderzoekslocatie is gelegen op een perceel aan Hoptilsterdyk 28 te Hilaard (afbeelding 1). Deze locatie is gelegen binnen de woonkern van Hilaard en heeft een oppervlakte van 3227 m<sup>2</sup>. De onderzoekslocatie is in gebruik geweest als maatschappelijke voorziening. Kadastraal staat de onderzoekslocatie bekend als gemeente Jorwerd, sectie C met nummer 1066. De X- en Y-coördinaten van de locatie zijn: X = 531.663 en Y = 570.760.

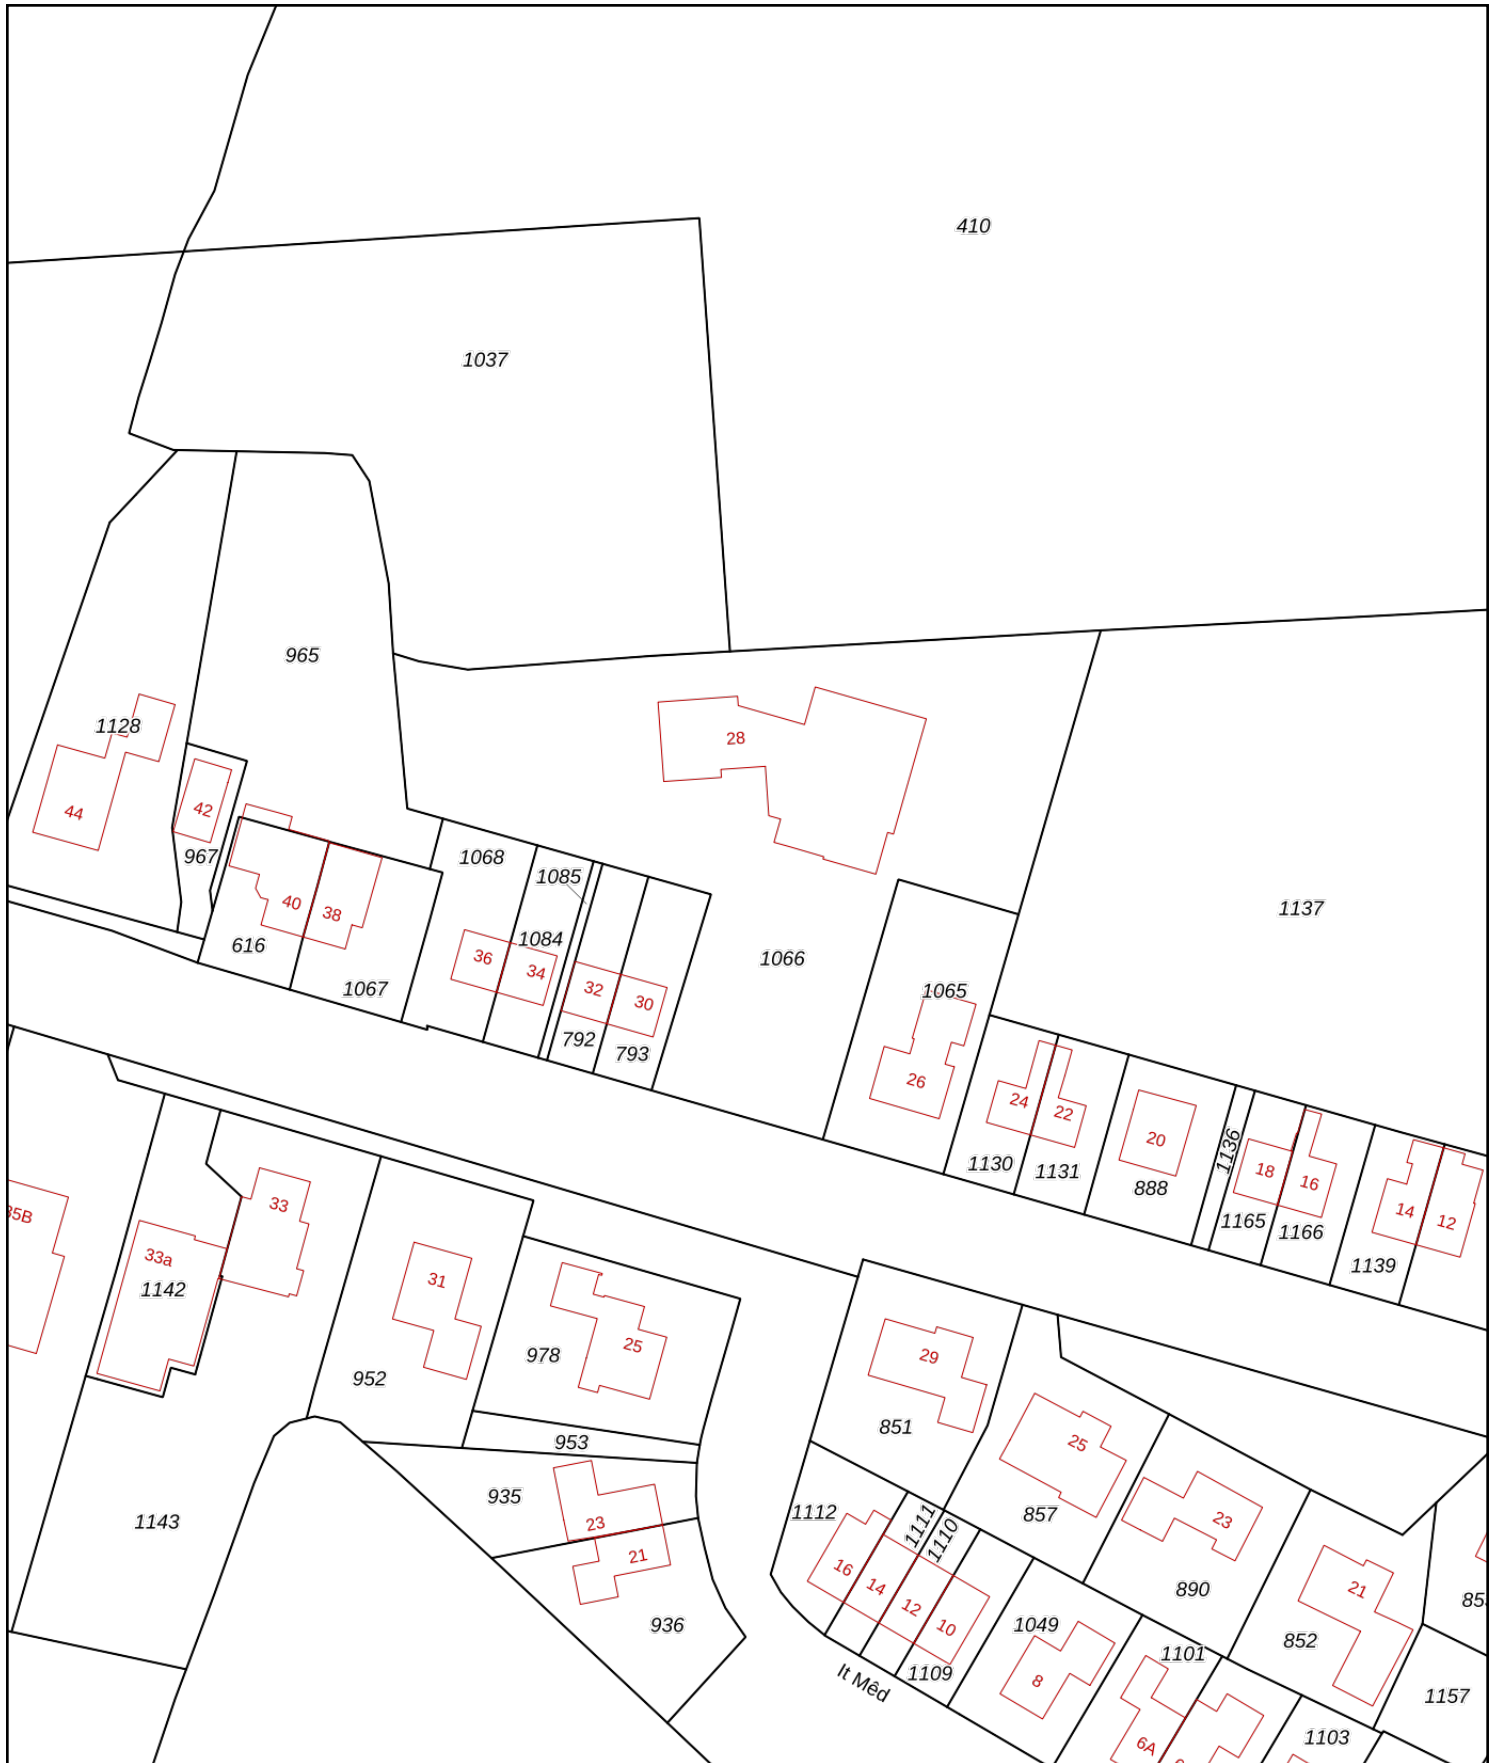
## **Bijlage 3      Kadastrale gegevens**

<p>12345 Deze kaart is noordgericht</p> <p>12345 Perceelnummer</p> <p>25 Huisnummer</p> <p>— Vastgestelde kadastrale grens</p> <p>— Voorlopige kadastrale grens</p> <p>— Administratieve kadastrale grens</p> <p>— Bebouwing</p>	<p>Schaal 1: 1000</p> <p>Kadastrale gemeente Jorwerd</p> <p>Sectie C</p> <p>Perceel 1066</p>

Bijlage 1 toont de globale topografische situering van de onderzoekslocatie en bijlage 2 een overzicht van de onderzoekslocatie met enkele foto's. De kadastrale gegevens zijn opgenomen als bijlage 3.
