VERKENNEND BODEMONDERZOEK
Bovenweg 49 in Oldeberkoop + bouwperceel

| Rapportnummer: | 218449/R01 |
| Datum: | 12 januari 2023 |
| Projectomschrijving: | Verkennd bodemonderzoek Bovenweg 49 in Oldeberkoop + bouwperceel |

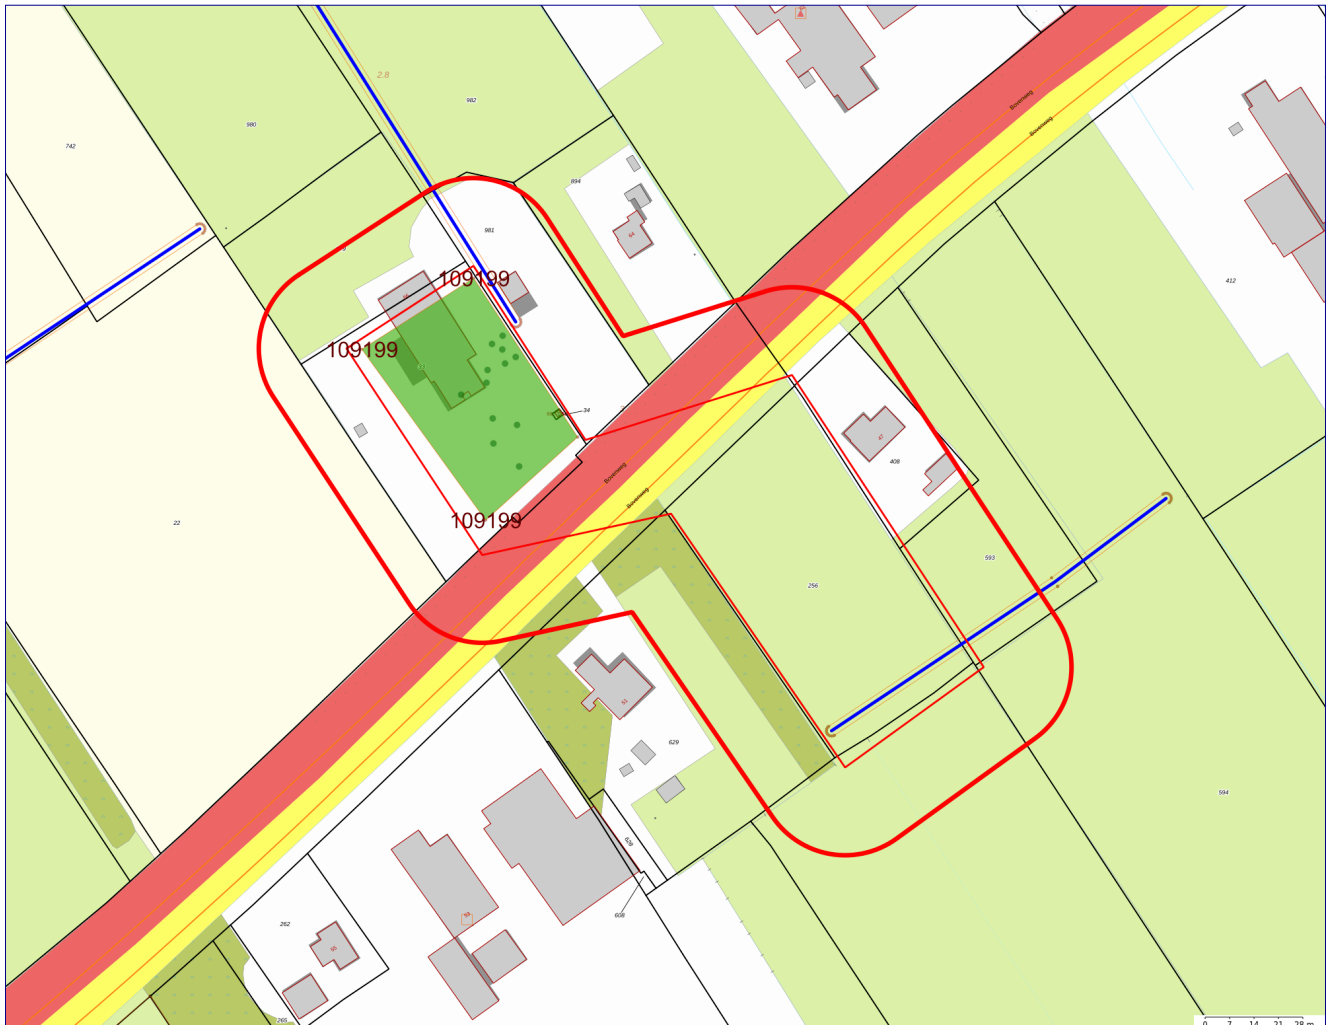
Bovenweg 66 eo Oldeberkoop

- groen geeft aan dat er onderzoek is uitgevoerd;
- okergeel geeft aan dat er een verontreiniging zit
- bruin geeft aan dat er een sanering heeft plaatsgevonden
- zwart geeft aan de plekken waarop een zorgmaatregel (ook kadastraal geregistreerd) van toepassing is
- oranje lijnen geven de locatiecontour aan; kleine vierkantjes geven aan dat er gegevens over bedrijfsactiviteit aanwezig zijn
- blauwe lijnen geven de plek aan van slootdempingen of (tram en spoor)traces
- donkergroene punten geven aan waar boringen zijn gezet
- rode driehoekjes geven aan waar tanks zitten of hebben gezeten.

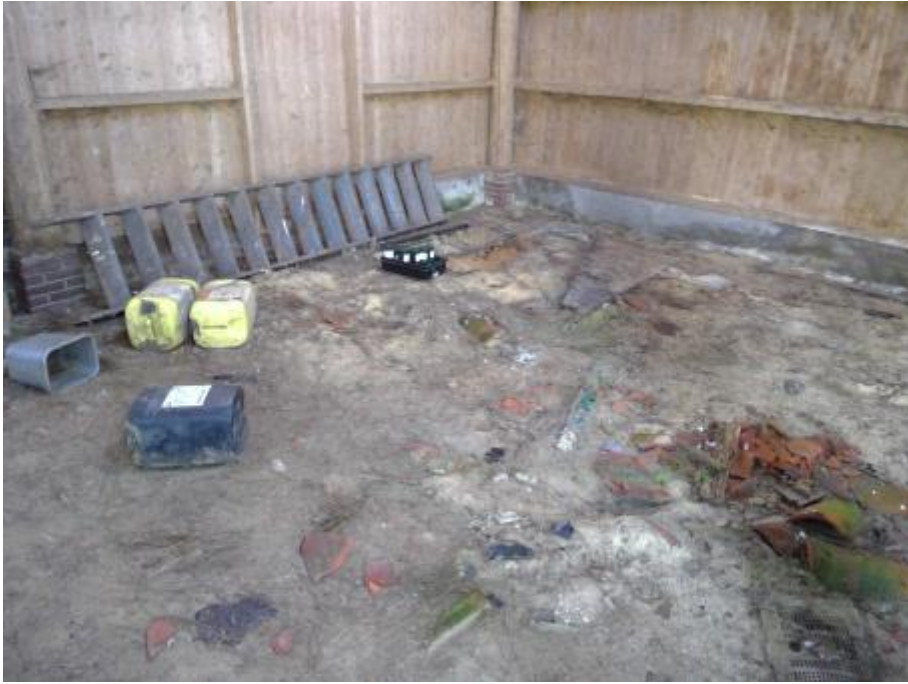
Foto 1: inbandige boring B03.

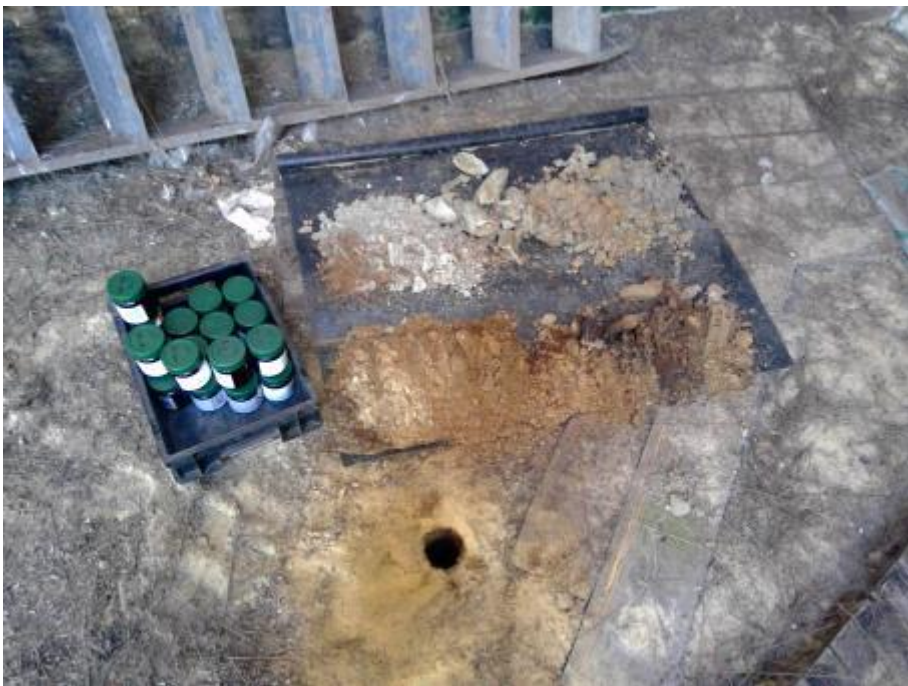
Foto 2: inbandige boring B03.

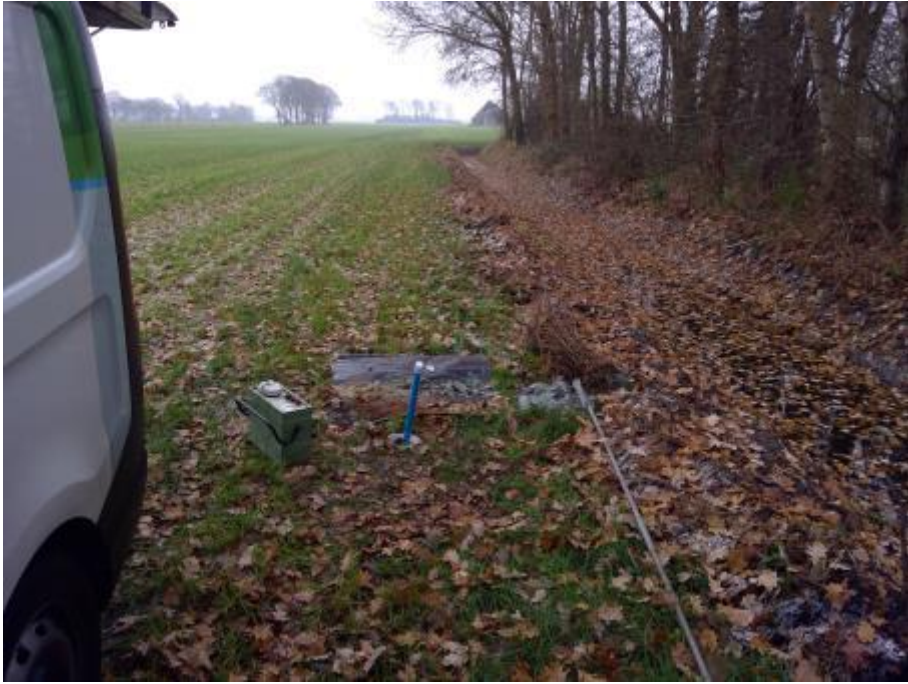
Foto 3: Boring A01. Foto is noordelijk gericht
